KRISTIANSTEN FESTNING

Sluttrapport
2009 — 2013

Ekstraordinært vedlikehold

Ekstraordinært vedlikehold på Kristiansten festning

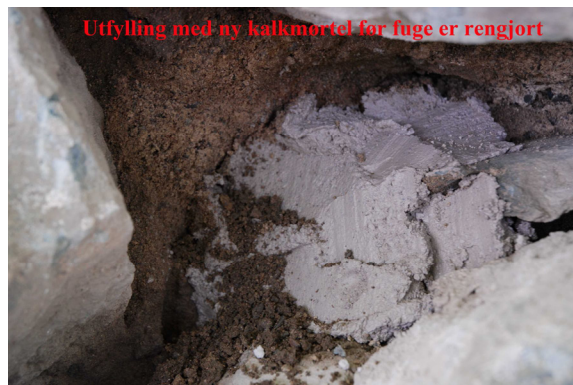
Det er en rekke ganger påpekt at rengjøring av murverket ikke er god nok. Dette er påpekt en hel rekke ganger muntlig og skriftlig (eks befaringsnotat 22.08.09 for mur 3, 4 og 5). På tross av dette er dette en gjenganger i hele perioden 2009-2013. Mangelfull fjerning av sement i fuger er også påpekt igjennom hele prosjektet. Dokumentert på foto.

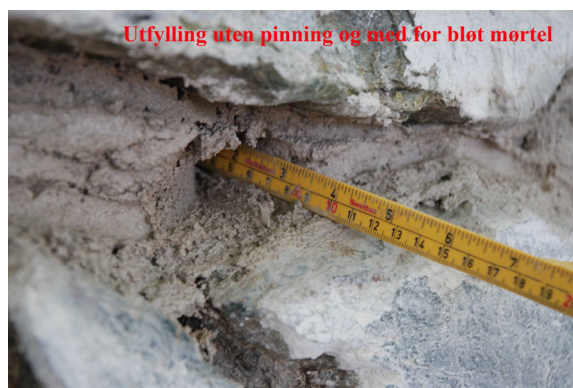
Under arbeidet med utfylling av nye fuger er det også en rekke ganger påpekt avvik i henhold til beskrivelser av utførelse. Avvikene har vært feil konsistens på mørtel, mangelfull utfylling i dybden, store konsentrasjoner av mørtel uten pinningsstein, grunne fuger og dårlig komprimering. Det er også påpekt store tomrom bak fuger i ferdigstilte festningsmurer.

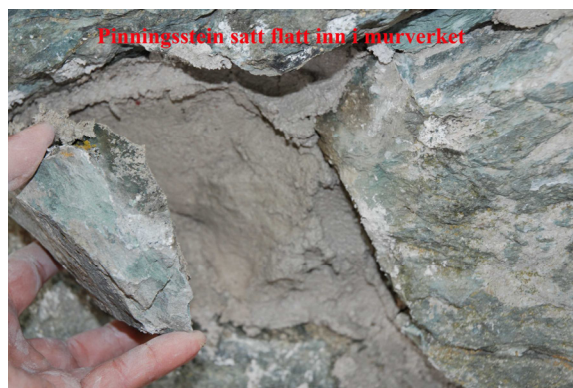
Feil bruk av pinningsstein hvor steiner er lagt på "flasken", flata av steinen er lagt mot fuger. Resultat er at steinene faller ut av fuga etter kort tid, gjerne etter at mørtel er herdet eller etter første vinter. Ofte var også pinningssteinene dårlig rengjorte og ikke gysset (grunnet) for å oppnå tilfredsstillende heft.

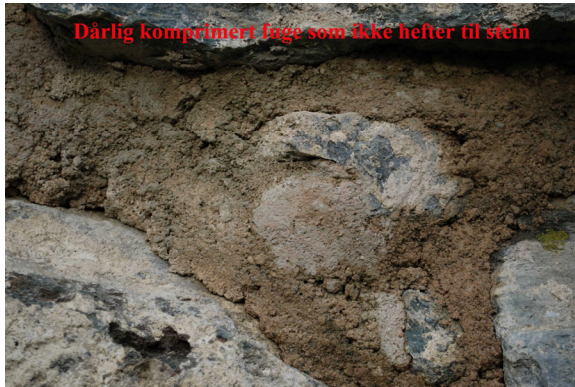
Mangelfull komprimering av fuger er kommentert ved flere anledninger. Resultat er riss mellom fuger og stein. Konsekvens er at vann trekker inn i festningsmurene. Hvor fuger ikke hefter godt til steinene vil det relativt fort avsettes kalkutfelling på murverket, kalkmørtel vil over tid oppløses ved frysing og tining.

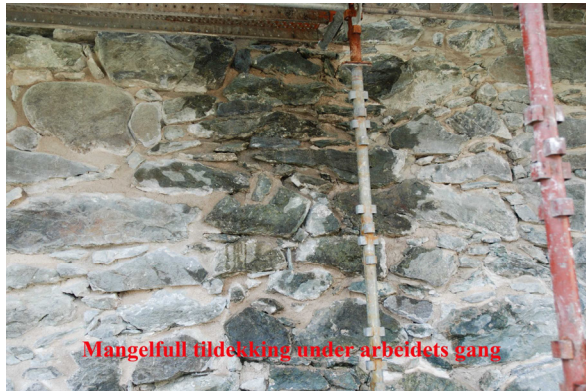
Mangelfull tildekking er også påpekt en rekke ganger i hele prosjektet. Dette gjelder for beskyttelse av fuger mot regn og direkte sollys under arbeidets gang. Eksempelet er hentet fra under utførelse på inventar 1001 Den dobbelte tenaljen. Konsekvensene av mangelfull tildekking er utvasking av bindemiddel i fuger som ikke er herdet.

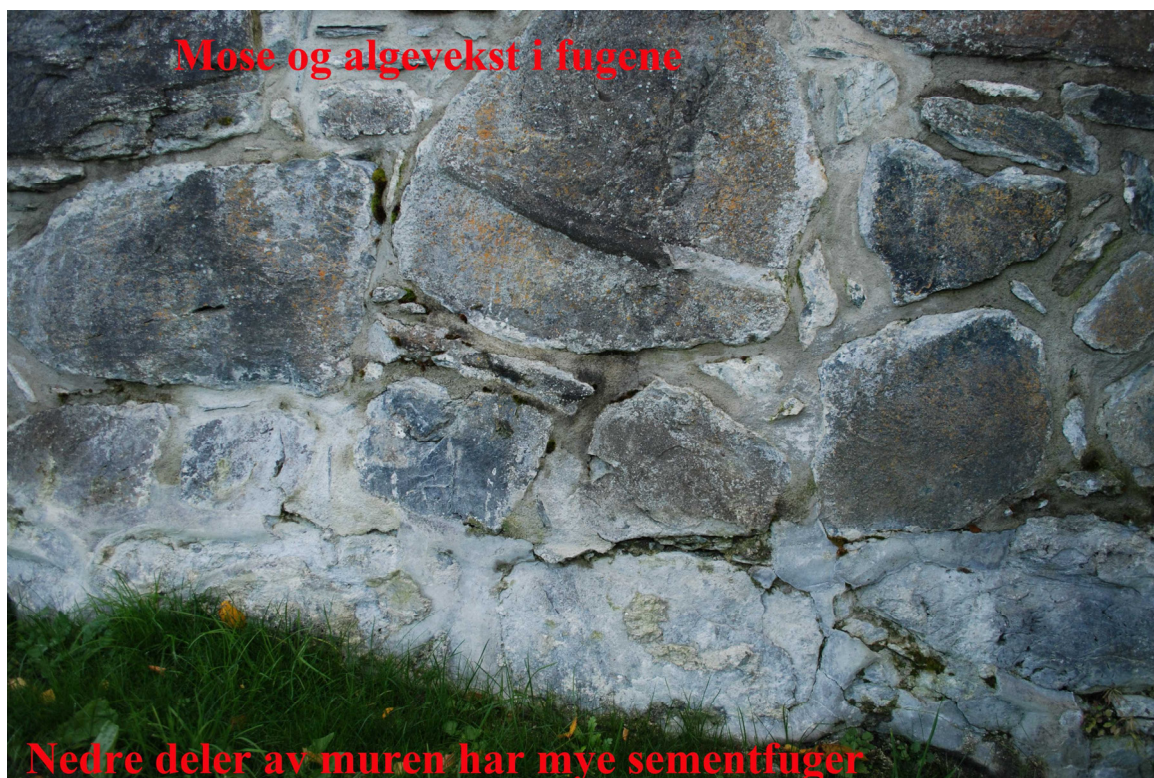
Mur nummer 16 ble som nevnt spekket i vinterhalvåret som den eneste mur på Kristiansten. Det er en del mangler og tegn på skader i veggen som ikke direkte kan relateres til vinterarbeid. Nede langs bakken er det fremdeles igjen mye rester etter sementbaserte fuger som ikke er hugget ut og erstattet med NHL 3,5 kalkmørtel. Stedvis er det grønskedannelser i fugene og det tyder på at det er dårlige rengjorte fuger.

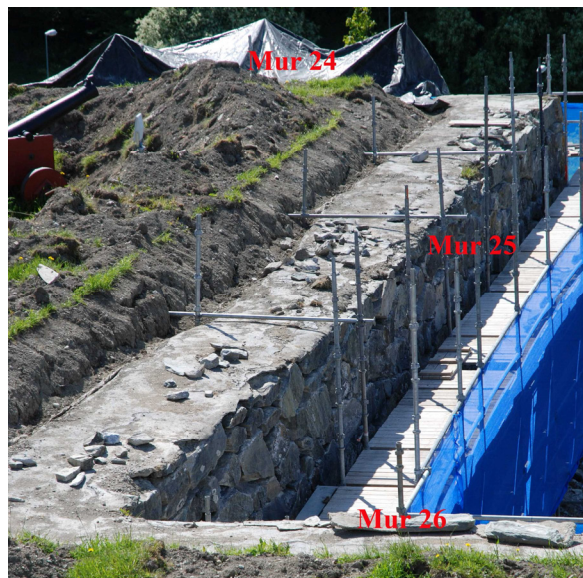
Det ferdige resultatet ser bra ut, men under befaring høsten 2013 ble det registrert skader som en absolutt ikke skulle forvente. Et avgrenset område på mur nummer 25 (omkring 2 kvadratmeter) har fått store skader. Fugene løses opp, det er store tomrom bak steinene og murverket virker ustabil. Dette er skader en ikke skulle forvente. Årsaken kan være dårlig utfylte fuger og dårlig forarbeid. Fuktsikringen kan også være utført på en måte som leder større mengder vann inn på baksiden av murene. Dette må følges opp.

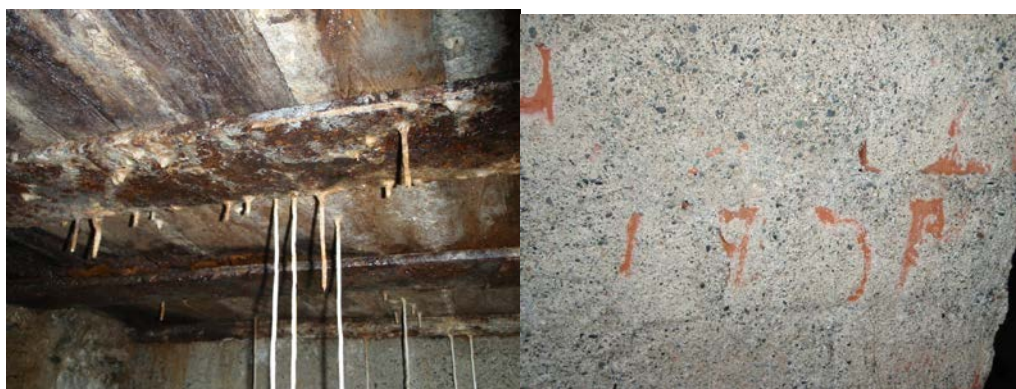
Rustne bjelker, mellomliggende plank

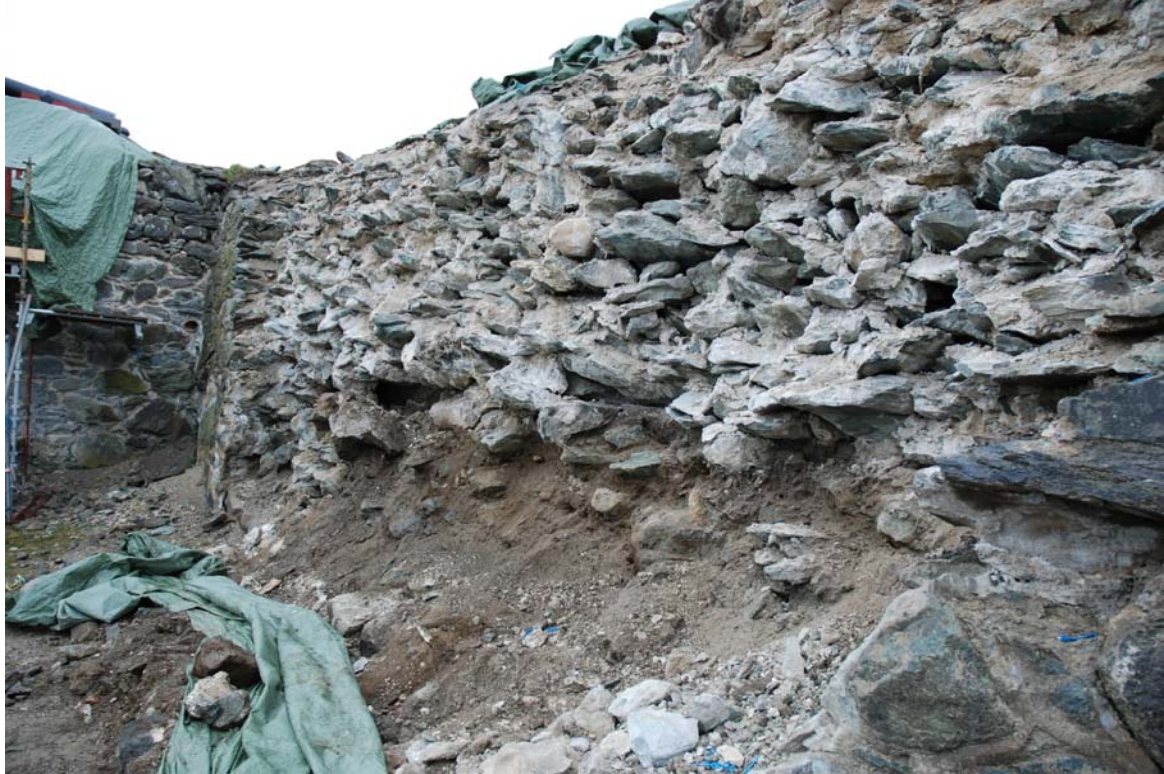
200911.07-004: Mur nr 5 etter at den ytre murvangen er demontert. Nedre del av murkjernen i midten var helt vasket ren for bindemiddel.

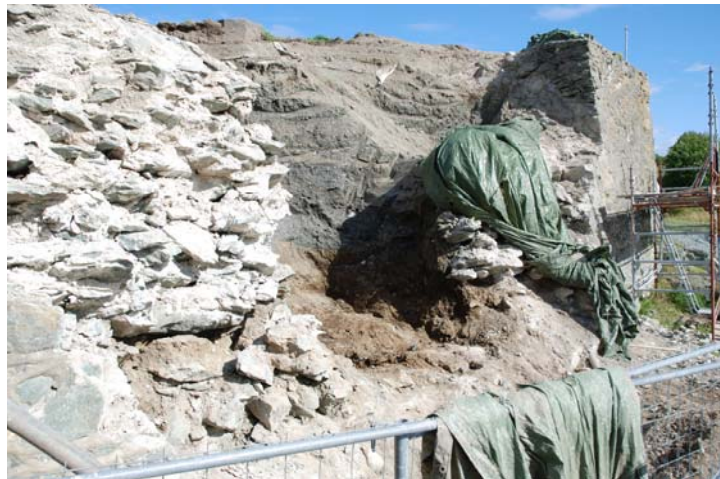
200911.05-020: Etter demontering av midtre murkjerne på mur nr 5.

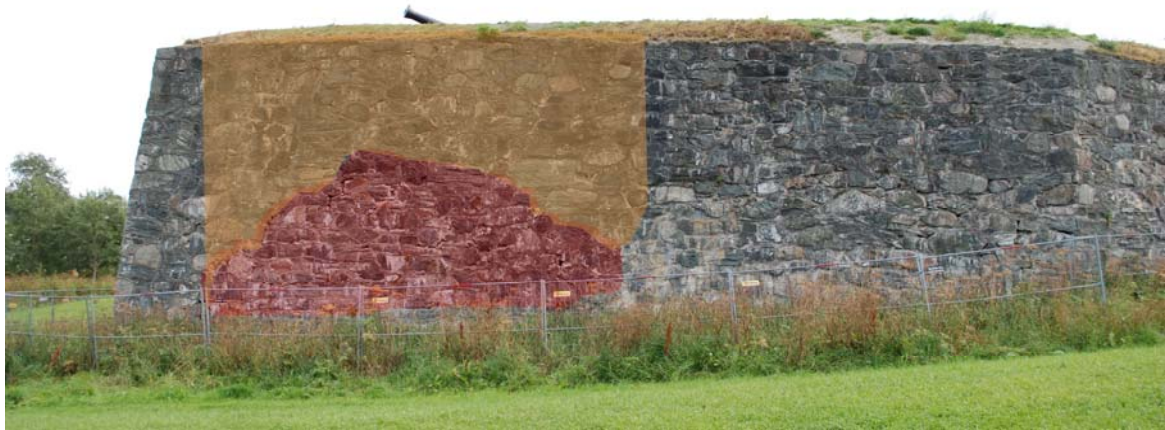
Foto 200911.19_023: Deformasjonen merket med rødt i nordvestre fase på mur nr 18 og område som må demonteres for å komme til deformasjonen er merket med oransje.

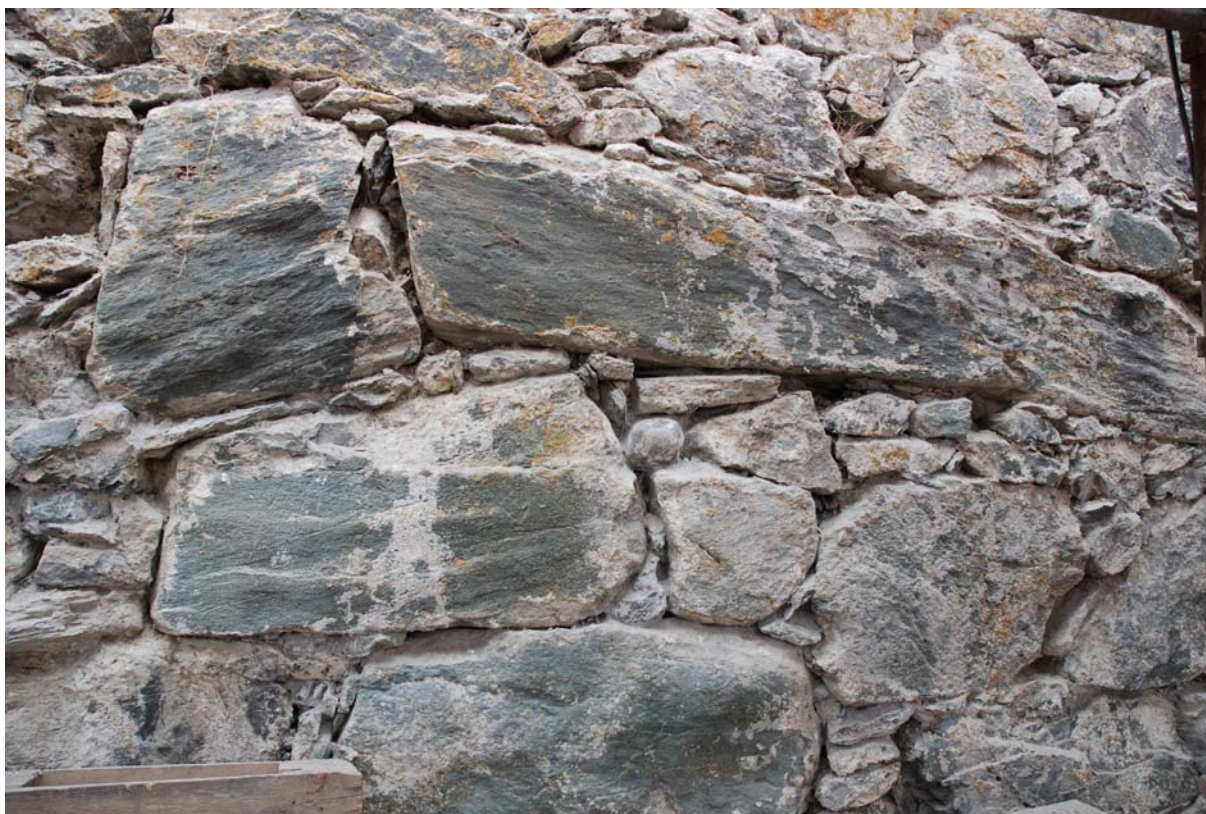
Foto 20091102_004 Detalj fra mur nummer 1, 1745-48 under arbeid med fjerning av sementbasert fugemateriale.

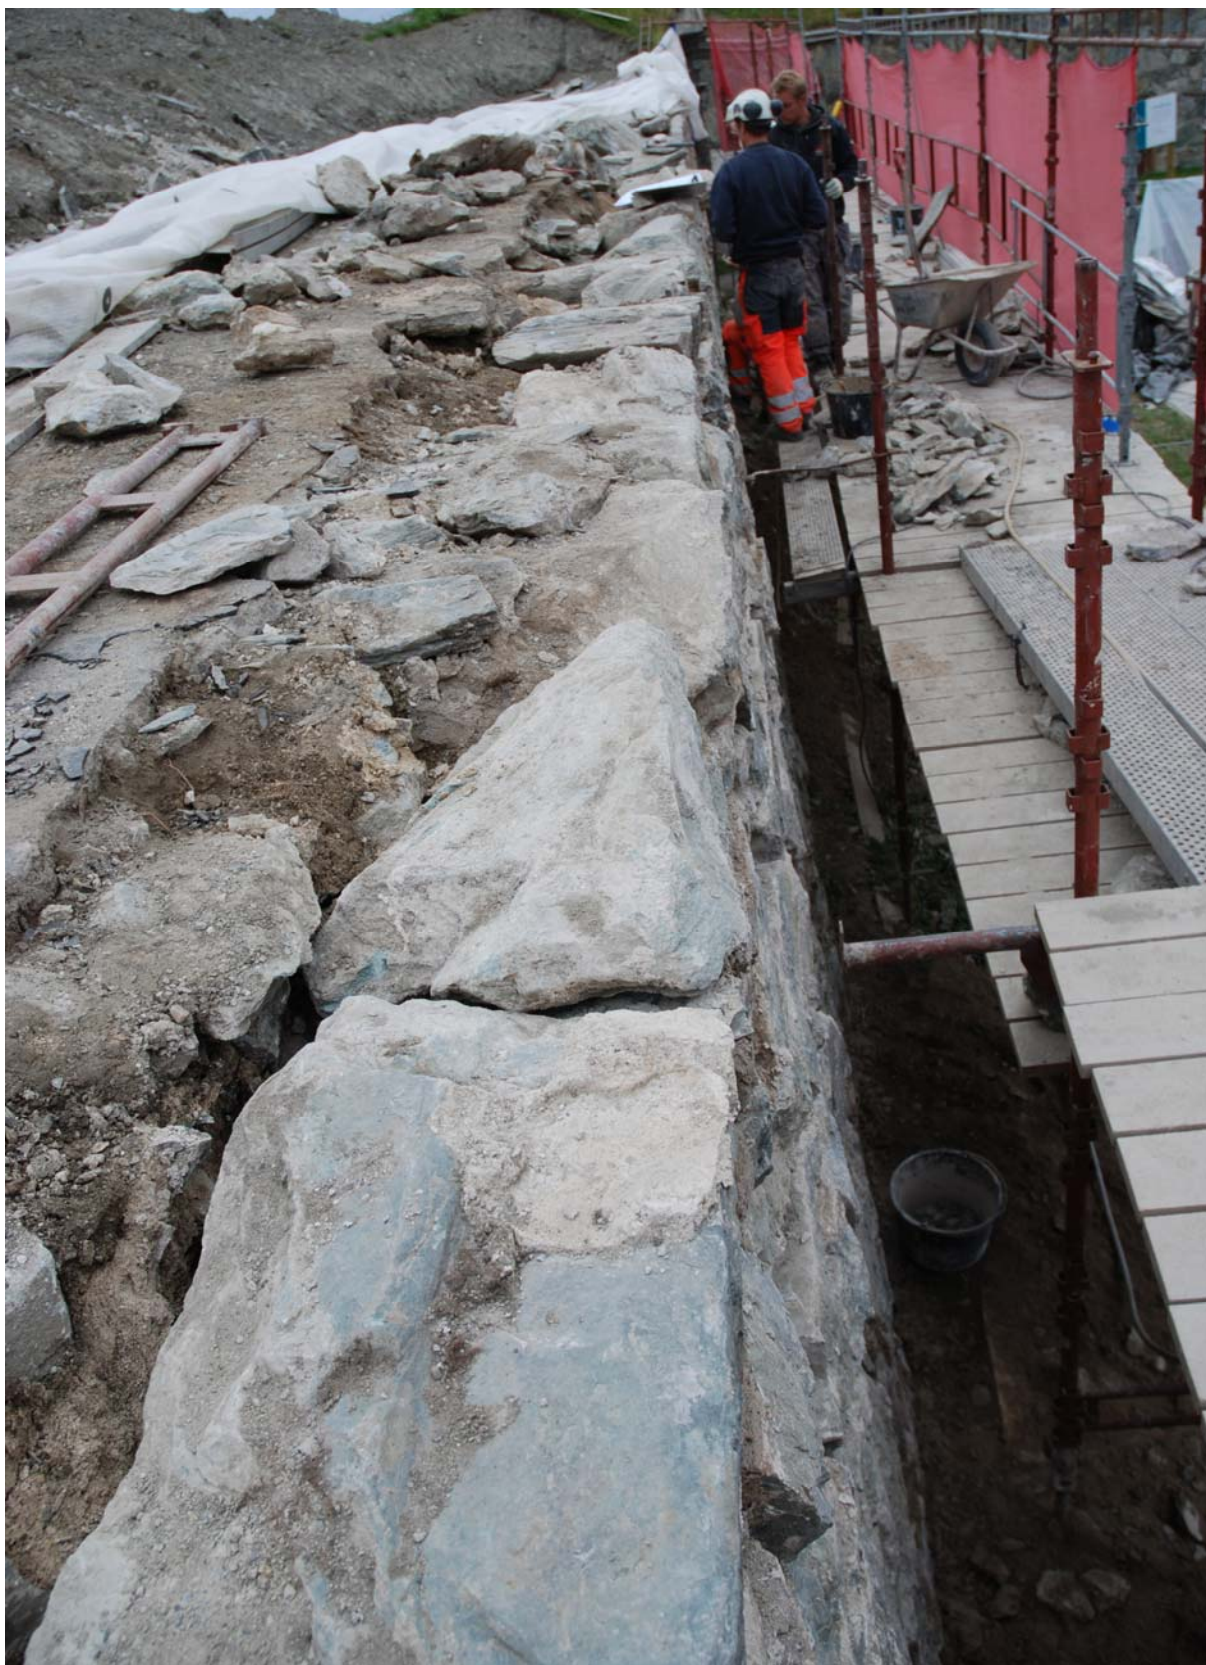
Foto 20091105_010 De øvre to skiftene ble demontert og murt tilbake, bildet er tatt under arbeidets gang på mur nummer 1.

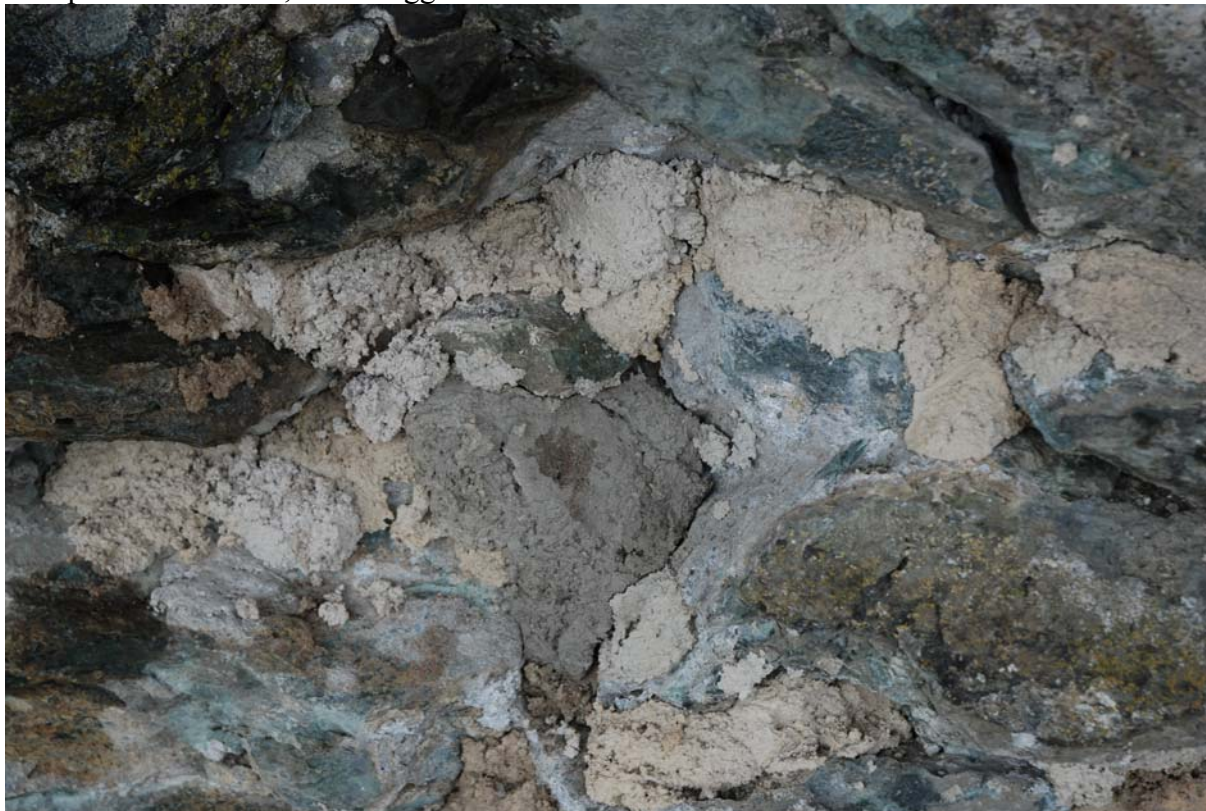
Foto 20091107_018 Påviste fargeforskjeller i en og samme type mørtel

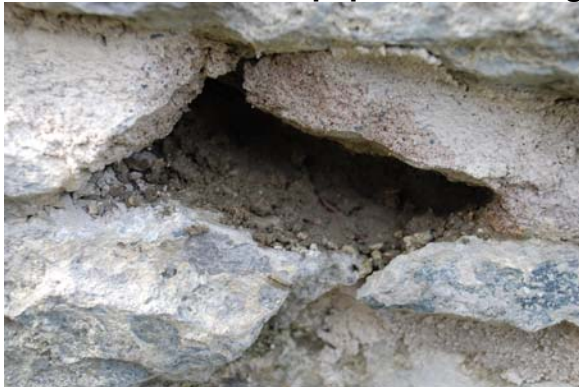
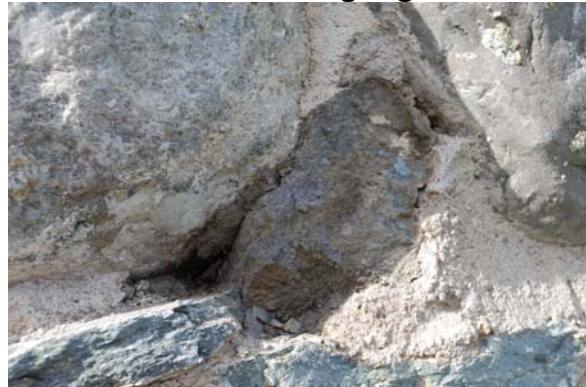
Foto 20091119_051 og _039 Bildet til venstre viser leire og jord i forbindelse med løs pinningsstein. Bildet til høyre viser gjenstående sement bak stein og tomrom bak fuge

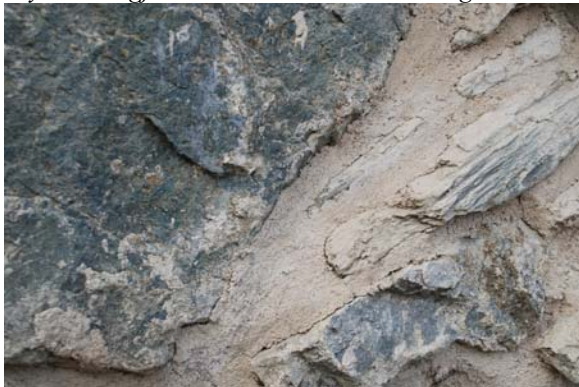
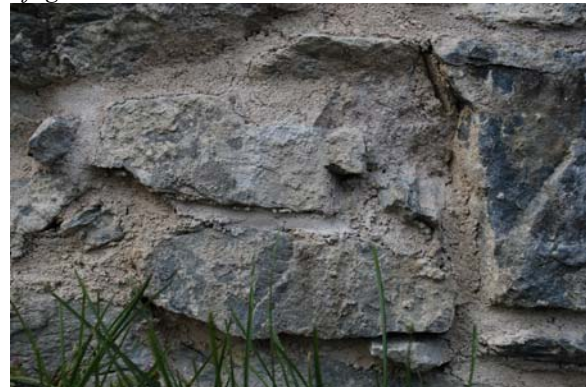
Foto 20091119_044 og _045 Bildet til venstre viser dårlig komprimering mellom fuge og stein. Bildet til høyre viser mangelfull slutføring av fuge.

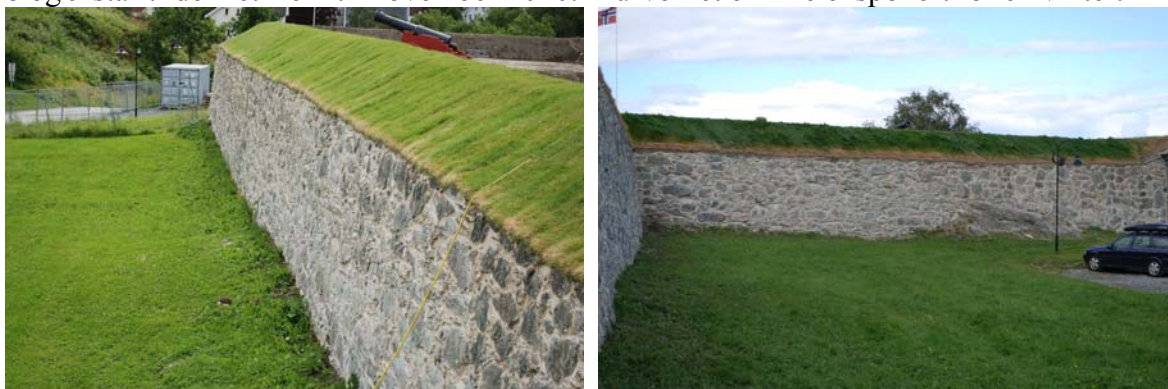
Foto 20091118_022 og 20091119_33 Mur 1 og 2 ferdigstilt med bentonittsikring på toppen av murene med nye vollprofiler og plen. Bildene er tatt 27 august 2010.
