BERGENHUS FESTNING

Sluttrapport
2009 – 2013

Ekstraordinært vedlikehold

Ekstraordinært vedlikehold på Bergenhus festning

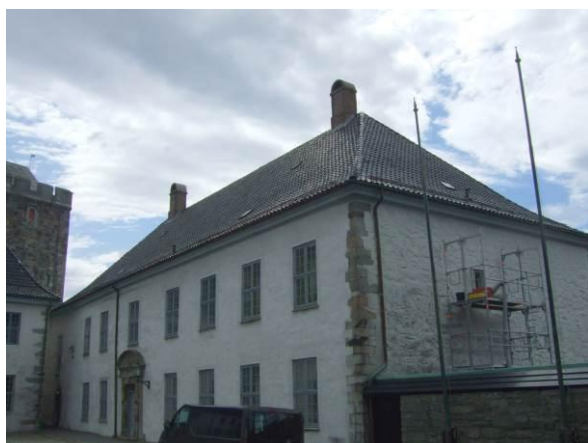
Før utbedring 09.07.2009

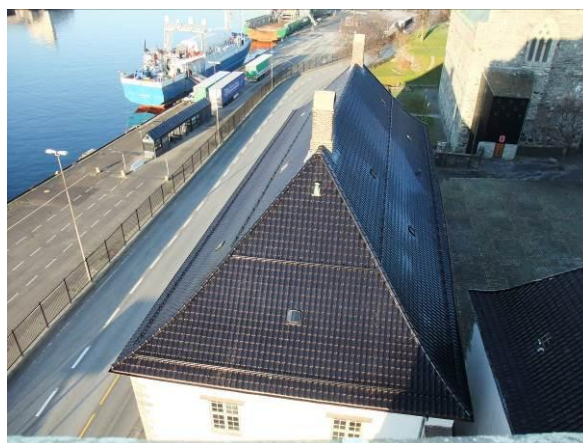
Etter utbedring 10.11.2009

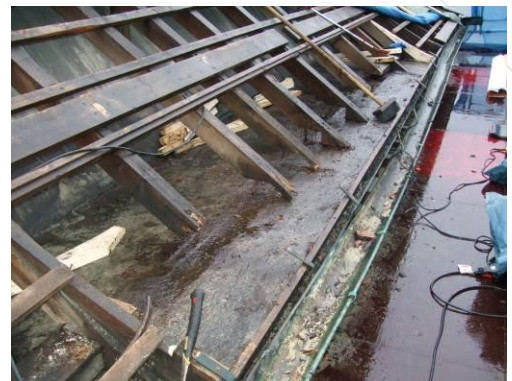
31.08.2009
Fasade mot nord.
Bilde viser nedre del av taksperr / vipper som skal skiftes ut. Dette er utført ved begge gavler.
Der takstol er skadet er det montert støtteklosser under disse like bak svill / ny svill hvor det er lagt papp mellom betong og støttekloss, deretter er det festet en lask på begge sider mellom takstol og ny støttekloss.

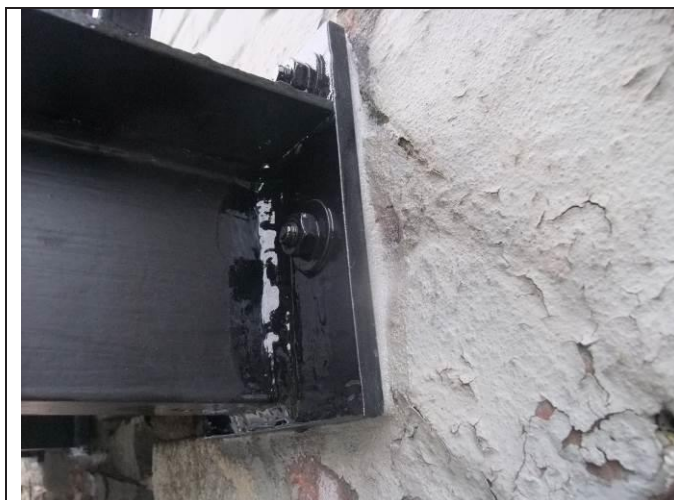
14.01.2014
Etterflick på konsoll. Masse bak plate er samme materiale som bolter er festet med.
Wurt Wit-VM 200. Ref. bilde under.

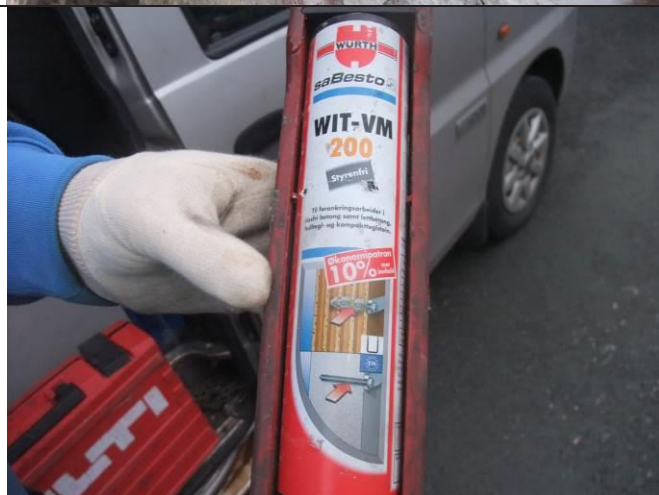
07.01.2014
Festmateriell til feste av konsoller.

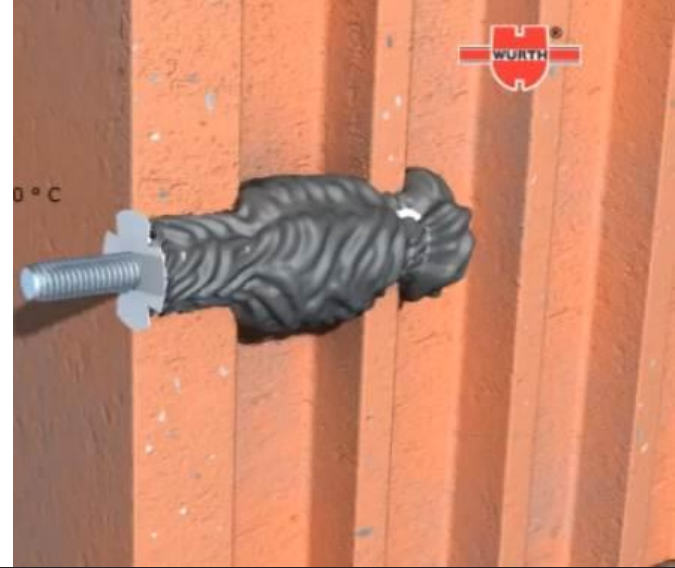
14.01.2014 Bilde viser test før montering av bolter. Utført av montør av konsoll.
Modum System.
Fremgangsmåte for feste av konsoller:
Boret 300 mm Ø12 mm, deretter 20 cm gjennom yttermur og litt inn i dekket med Ø16 mm Nettinghylse 14 x 200 m.m. monteres og deretter injiseres mørtel og gjengestag 10 x 330 mm skrur inn. Dette gir god forankring både i dekket samt i tegl.

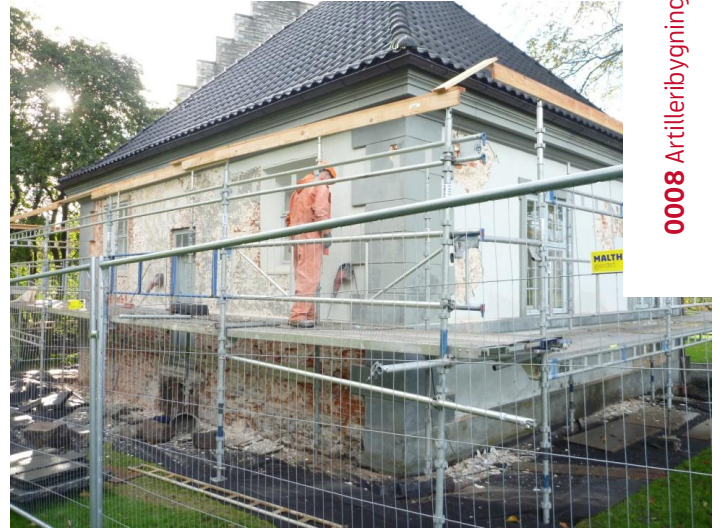
FJERNING AV PUSS

Utførende firma hadde begrenset erfaring i forhold til utføring av pussarbeider med tradisjonelle kalkmaterialer, men gjennomgikk opplæring og viste stor interesse for oppgaven. I innledningsfasen ble det brukt for harde metoder for fjerning av sement puss slik at det oppsto en del skader i teglsteinsunderlaget. Metoden ble gjennomgått og justert med bedre resultat.

– FRA HARDHENDT TIL MER FORSIKTIG METODE

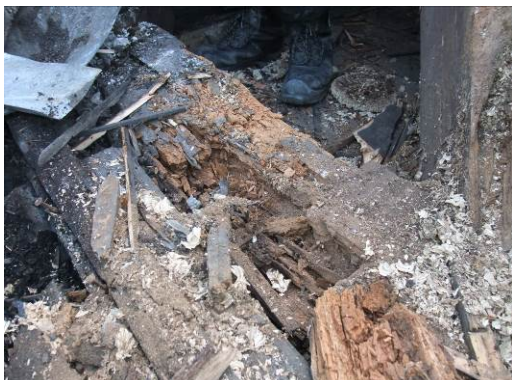
Det er avdekket en del råteskader på toppsvill og taksperr ved østre del av tak.

15.02.2010
 Fasade mot nordøst
 Bilde viser råteskadet toppsvill.

- Pga. en del råteskader på toppsvill og taksperr ved sløys nordøst, er deler av bunnsvill skiftet ut samt takstol er kuttet og lasket på igjen med 73x198 på hver side. To stk horisontale bjelker i samme område er det festet ekstra lask på for å ta opp tverrsnittsvekkelse.

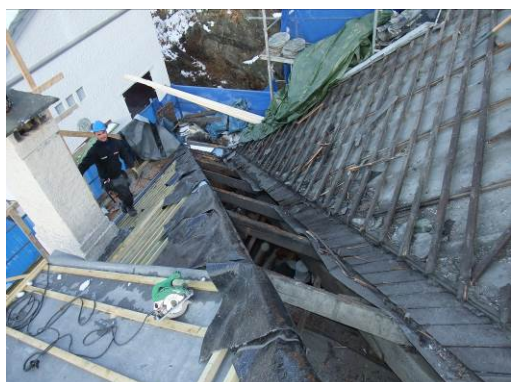
15.02.2010
 Bilde viser område hvor det ble oppdaget råteskader blant annet i toppsvill (bilde over). Fasade mot nordøst.
 I dette området på taket ble det også avdekket noe råteskade i innvendige bjelker / sperr. Disse er skiftet ut.

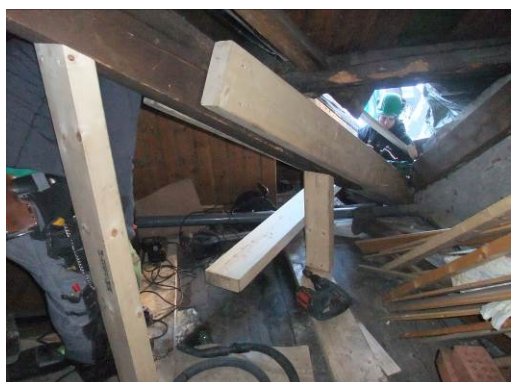
23.02.2010
 Innvendig loft mot nordøst
 Reparasjon av eksisterende råteskadet taksperr. Sperr lasket på begge sider. Det ble også utført forsterkninger av takåser i dette området.

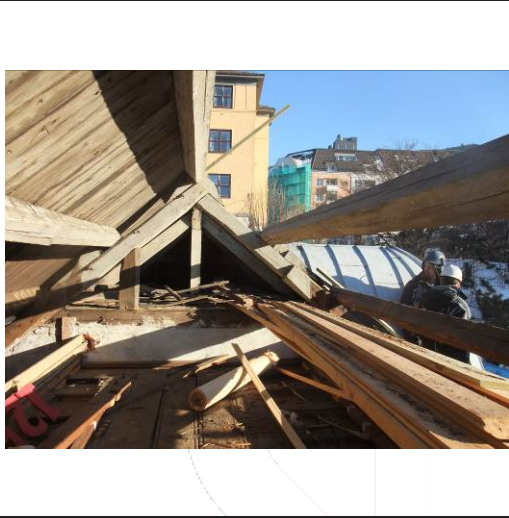
<p>25.02.2010 Fasade mot sørøst ved kuppel. Fjerning av eksisterende råteskadet sutaksbord.</p>

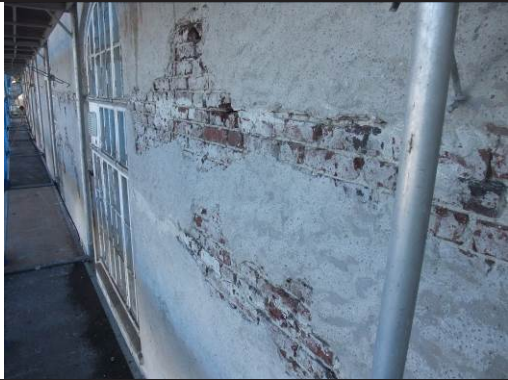
- På grunn av korrosjon på muranker og flattstål i fasade over nederste vindu fasade nordøst, har dette ført til store sprekker i murveggenes ytre vange. Løse muranker er tatt ut og rengjort samt korrosjonsbehandlet og remontert i opprinnelig posisjon. I samme området er flattstål som ligger i ytre vange rengjort og korrosjonsbehandlet. All teglstein som er tatt ut ifm. dette arbeidet er gjenbrukt. (Se for øvrig bilde i rapport datert 04.05.2010)

<p>04.05.2010 Fasade mot nordvest. Puss er fjernet.</p>
 	<p>04.05.2010 Fasade mot nordøst Muranker og flattstål i fasade over nederste vindu har store sprekker i murveggens ytre vange. Løse muranker er tatt ut og rengjort samt korrosjonsbehandlet og remontert i opprinnelig posisjon. I samme området er flattstål som ligger i ytre vange rengjort og korrosjonsbehandlet</p>

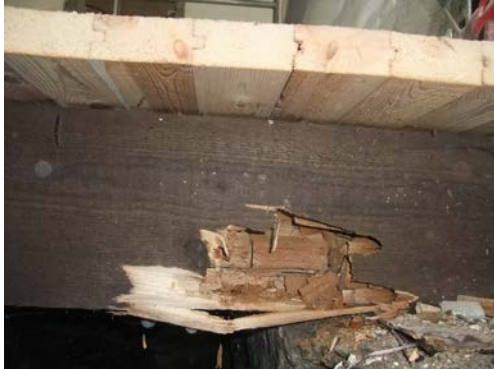
31.05.2013
Gulv 1. etg.
Bilde viser råteskadet bjelke. Ref. rapport fra Cyttox.

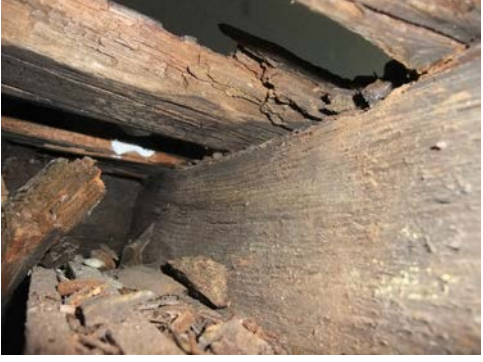
<p>06.05.2013 Bilde viser 3. etg. loft. Råteskadete bord og bjelke. Pga. tilstrekkelig tverrsnitt på bjelke ble ikke denne skiftet ut.</p>

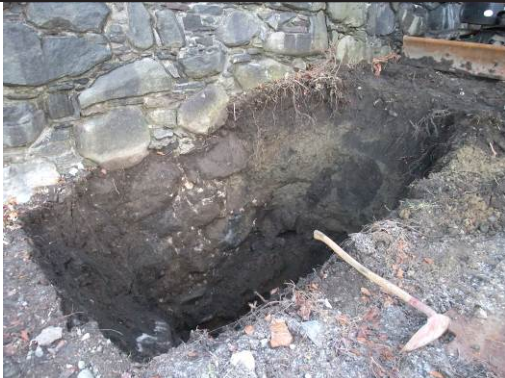
Tilstand før tiltak	
<p>Nyoppdagede vertikale sprekker i 2008 gjennom steiner og usikkerhet om muren står på fjell gjør at området er avsperrret. Utviklingen av sprekken måles jevnlig, og så langt er det ikke påvist noen faretruende bevegelser. Risikoen ved grunnboringer etter fjell ble i 2009 vurdert til å være for høy til å bli gjennomført.</p> <p>Det anbefales at man får gjennomført nødvendige forundersøkelser for å klarlegge om muren står på fjell eller ikke. Gravemetoder som ikke innebærer en risiko må vurderes nå. Når fjell er kartlagt blir tiltaket å stabilisere fundament og utbedre sprekker.</p>	
Tilstand som avdekkes under arbeidene	
HVOR	
Hvor på inventaret er arbeidene gjennomført /hvilke områder er det utført arbeid på? Henvis til skisser/foto med markering	
Sverresborg Ravelin Sikringsarbeider av murfot. Etablering av kjørevei.

<p>26.01.2011 Før etablering av fundament langs murfot ravelin, ble det utført grunnundersøkelser for å konstatere fast fjell.</p>
