# AKERSHUS FESTNING

Sluttrapport  
2011 — 2014

Ekstraordinært vedlikehold

## Ekstraordinært vedlikehold på Akershus festning

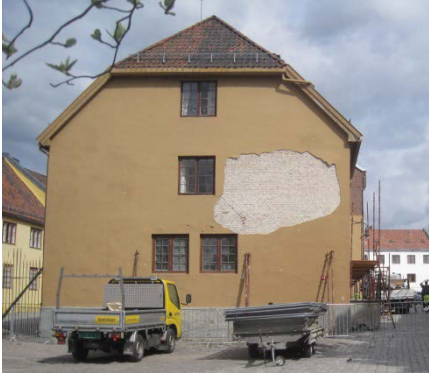
</div> <p>En større del av sydfasadens puss falt ned i desember 2009, se bilde over. Det ble lagt opp til full pussutbedring av hele syd-, vest- og østfasaden.</p>
Tilstand som avdekkes under arbeidene
<p>Erfaringer med fuktopptrekk, frostskafer og avskallinger på nyoppusset nabobygning, gjorde at man valgte kun å spekke grunnmur og ikke pusse denne på Kornmagasinet.</p> <p>Puss med sprekker i overdekninger over bjelker skyldes ikke tradisjonelle korroderte jernbjelker, men bevegelser i løsninger med trebjelker og jernstenger. Jernstenger ble erstattet med galvaniserte I-profiler omviklet med høsenetting. Tiltak ved de enkelte vinduer er notatført i vedlegg 101.</p>

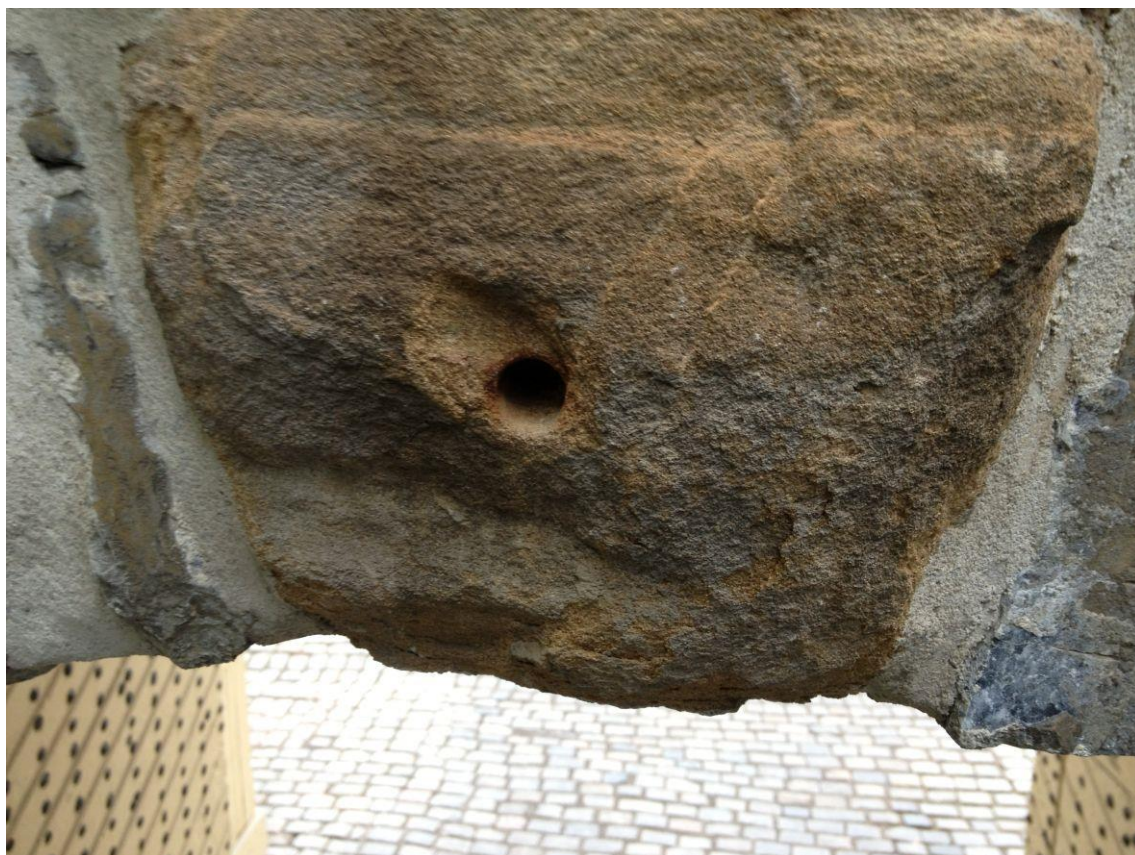
Figur 4. Nedre del er svært nedbrutt der overflatenes huggespor og eventuelle utsmykkingsdetaljer er borte. (Foto: NIKU 2013).

I tillegg til konsolideringen ble det vurdert å gjøre mørtelreparasjoner i de to vertikale revnene. Dette ble likevel valgt bort, da revnene ikke gir fare for ytterligere skade, men kun er av estetisk art.

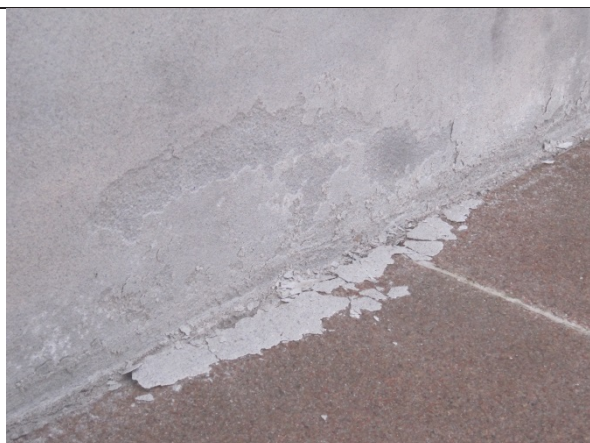
14.12.2011  
En del frostskafer registrert på grovpuss, før reparasjon og etterfølgende finpussing med gjennomfarget puss våren 2012.

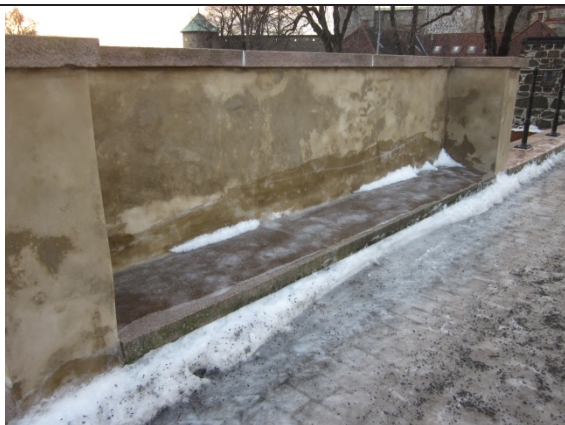
19.12.2012  
Skjolder og isbelegning registrert.  
Det er også en del rissmarkeringer i gjennomfarget finpuss.

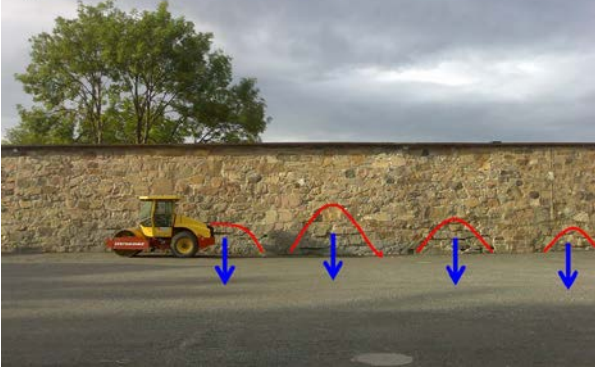
<p>30.06.2010 Tilstandsanalyse av innside mur viser lokale setningsskader. Det antas å være en sammenheng mellom skader og utførte infrastrukturarbeider i grunnen. Se bildepresentasjon vedlegg 101</p>

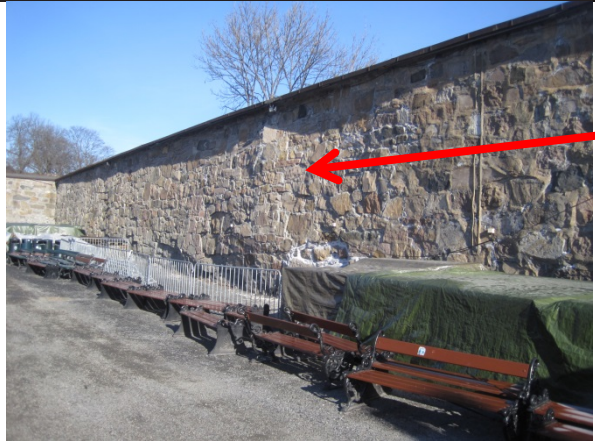
<p>28.03.2011 Innside mur etter lokal omspekking i nedre del. Tegn til utbuling på muren midt i bildet.</p>

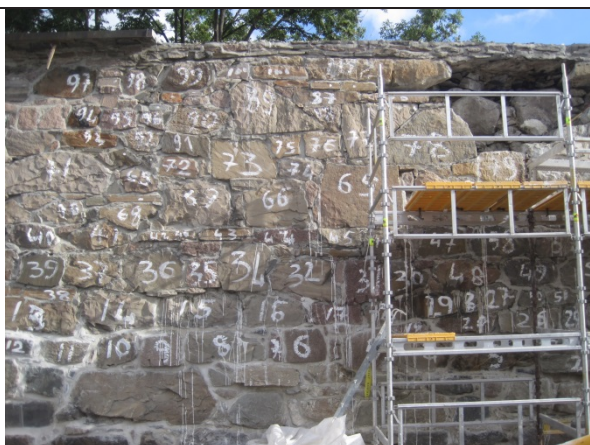
12.09.2011  
Ved etterfylling av flytmørtel siger denne tilside og ut i sprekker i de deler av muren som ikke er ommurt.

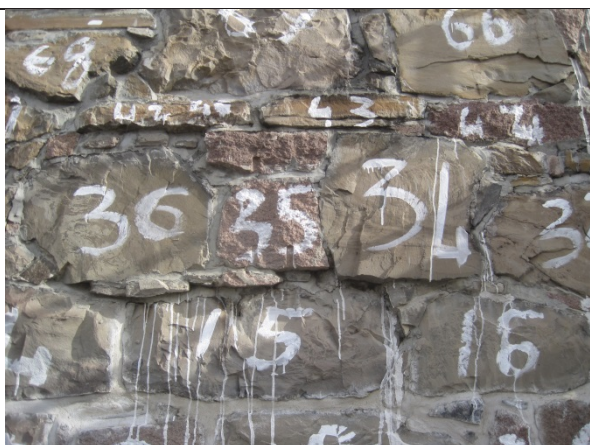
Ukontrollert intern utflyting til kjerne av tørrstabledt stein gir et komplisert tilstandsbilde i denne delen av muren, og kan etterlate hulrom i nyoppført mur. Dette kan styres bedre ved fast ommuring utenfor kontraforter.

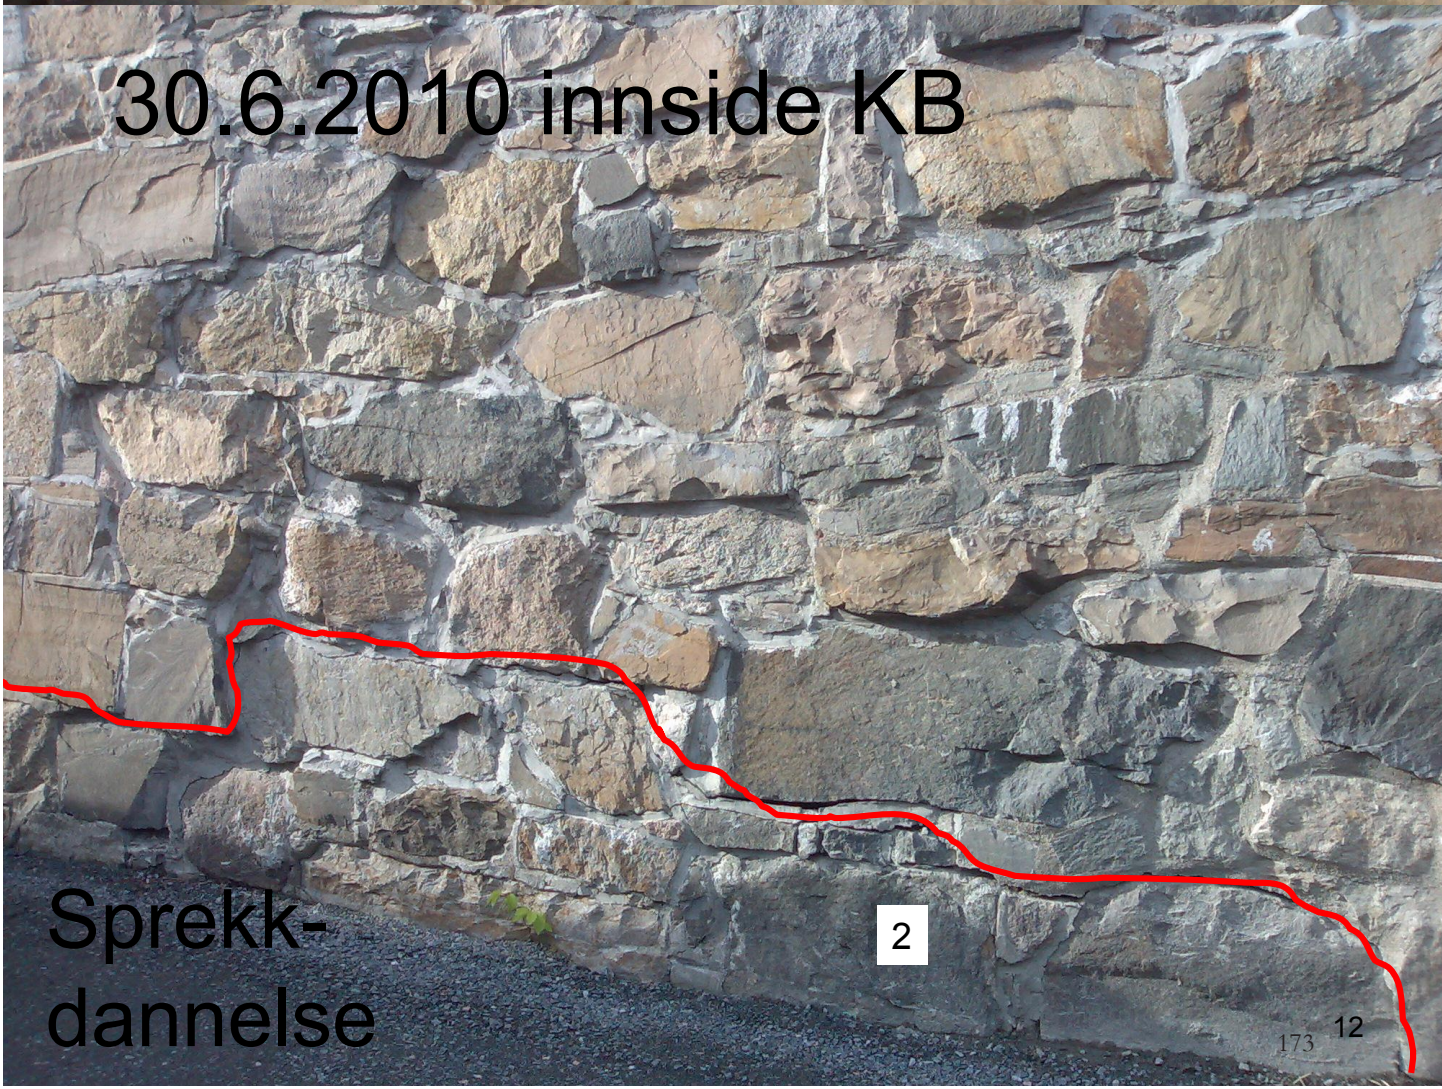
30.6.2010 innside KB

Sprekk-  
dannelse

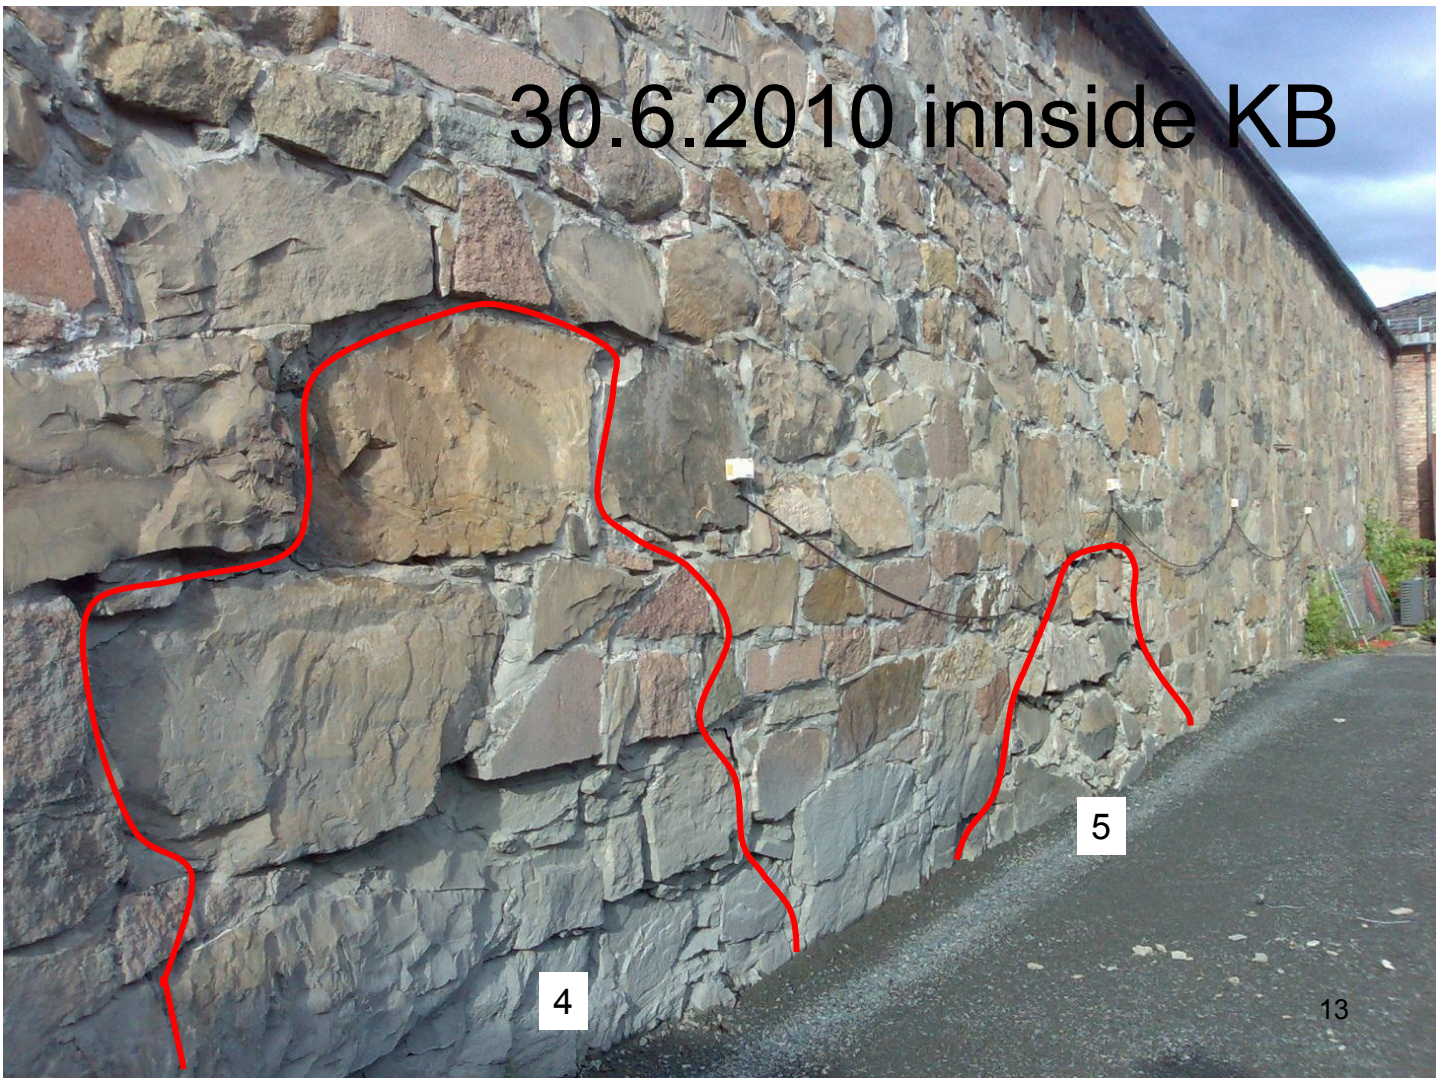
Område med utbuling juni 2010

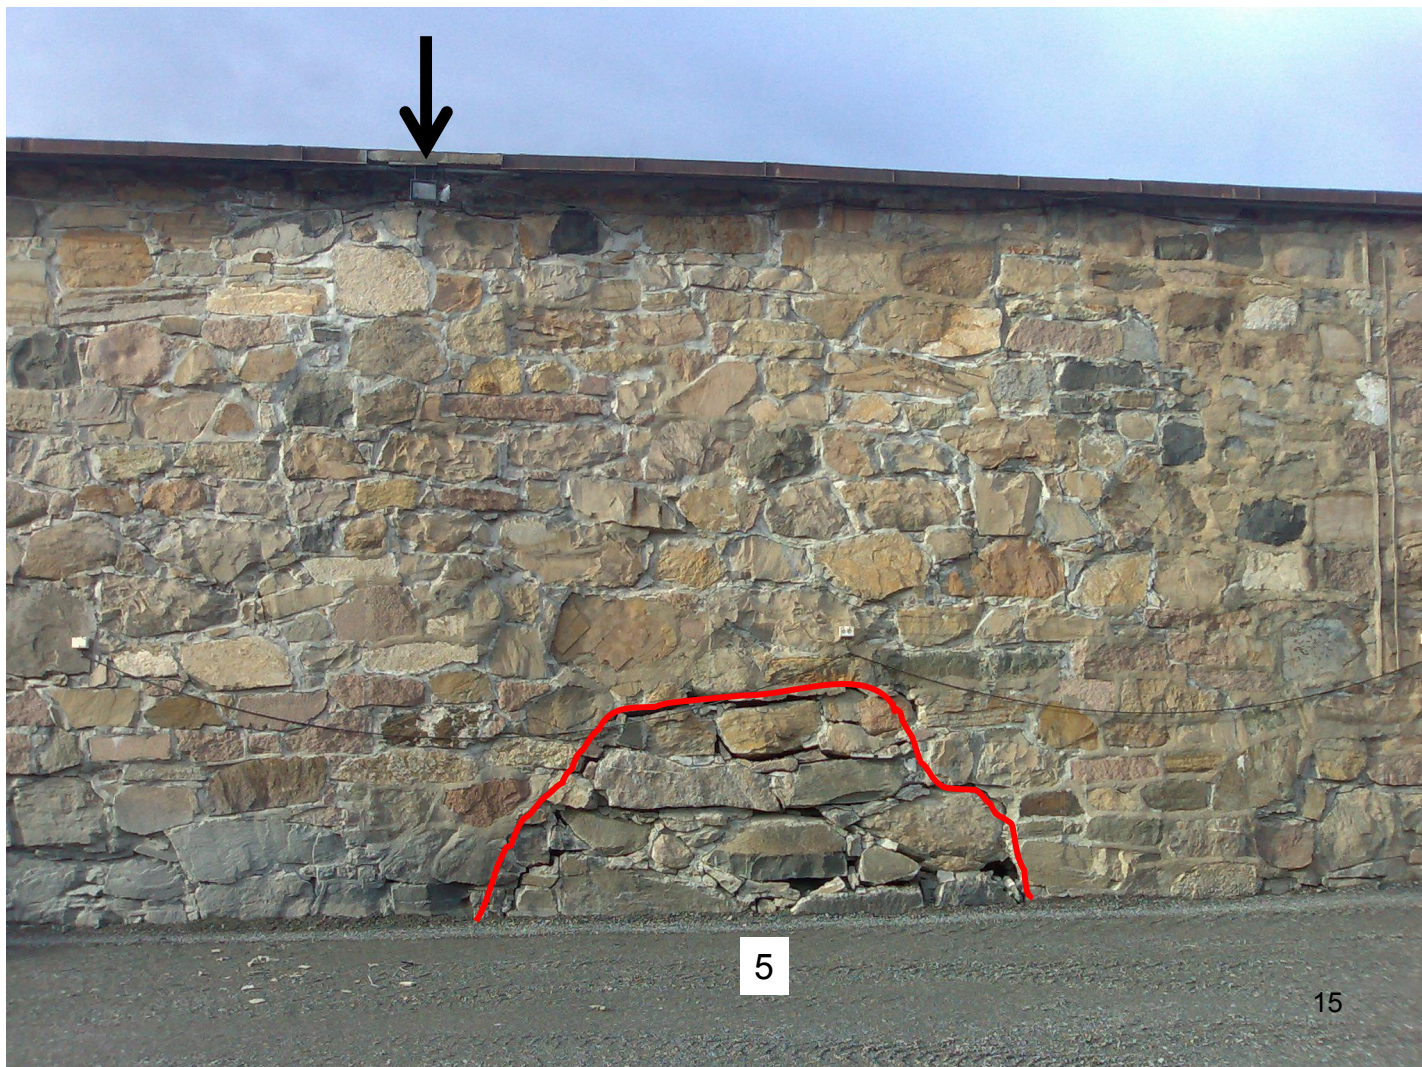
En teoretisk sammenheng mellom skader og nedfall mellom ev. kontreforter juni 2010

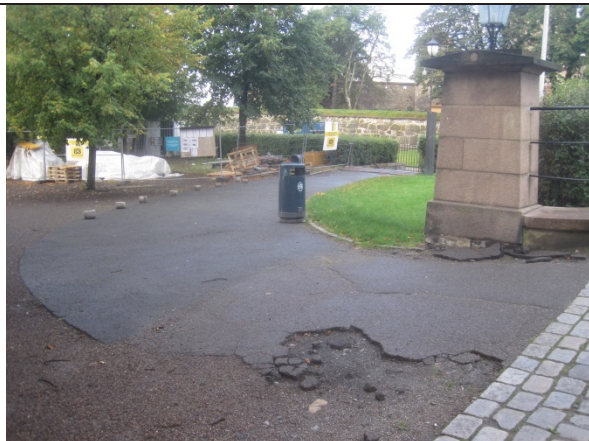
19.09.2012  
Det ble gjort en vurdering av skader i asfalt og om dette skulle repareres. Det ble i stedet besluttet at all asfalt skulle fjernes.
