# FREDRIKSVERN VERFT

Sluttrapport  
2009 – 2012

Ekstraordinært vedlikehold

**FREDRIKSVERN VERFT  
Utvendig og innvendig rehabilitering 2011-2012**

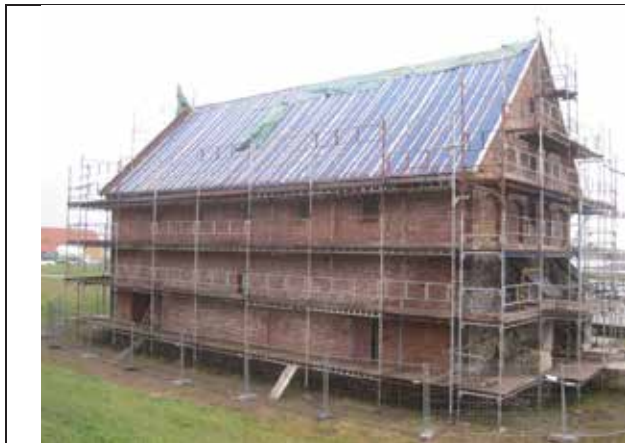
28.10.2011  
Ny underpapp lagt på råteutbedret taktro.

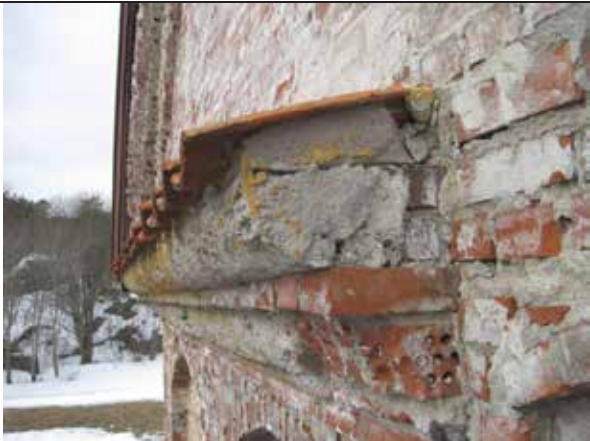
<p>17.3.2011 På sørsiden var det en enkeltrekke av taktegl murt på en nyere murt gesims/trekning. Her var det ikke horisontale spor etter innfelling i vegg da vegg også var nymurt etter skade på 1980-tallet.</p>

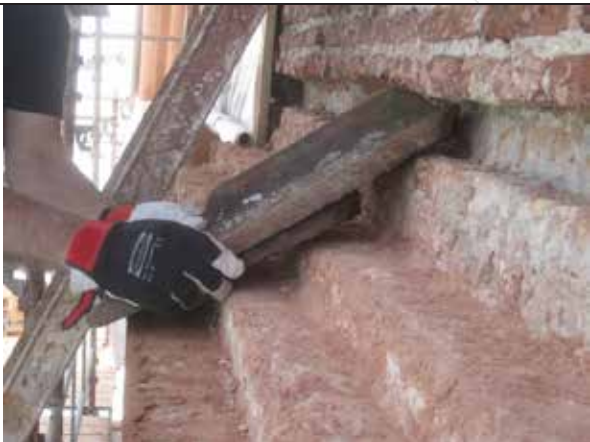
<p>24.5.2012 På nordsiden ble det lagt to rader med taktegl på gammel trappeformet gesims. Øverste rekke ble trukket inn i eksisterende spor i vegg.</p>

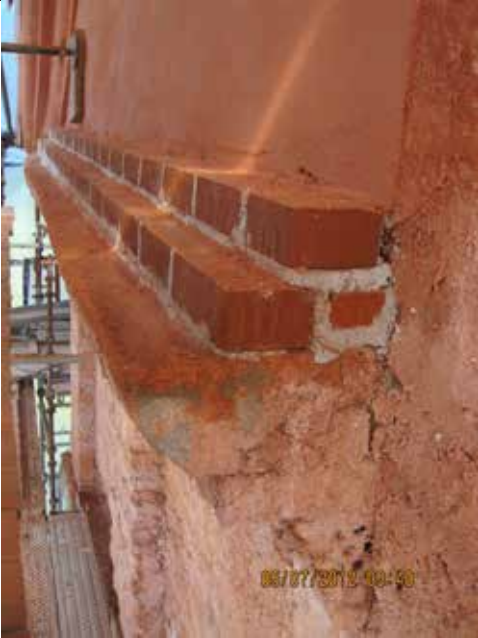
<p>5.7.2012          På sydsiden ble gammel sementbasert mørtel og gesims demontert, og ny gesims oppmurt som underlag for én rad med taktegl. Det ble her senere montert et blybeslag i knekken mellom taktegl og vegg, for å hindre nedbør å trenge inn bak taktegl.</p>

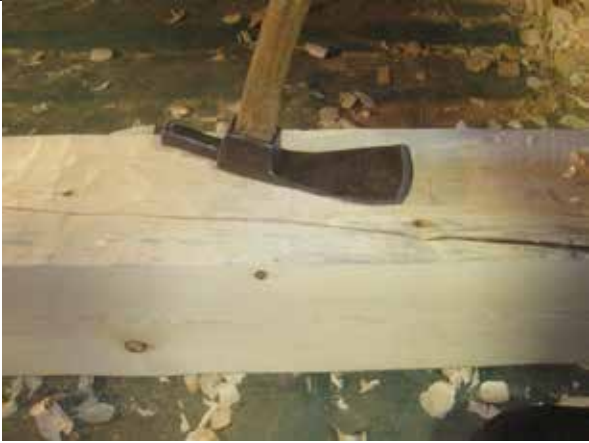
<p>13.10.2011 I forbindelse med ønsket om å renske opp under teglgulvet ble det oppdaget betydelige råteskader på oppleggsflaten av stakkene (undersiden).</p>
 	<p>13.10.2011 Opptil flere cm tykkelse av trevirket var råteskadet på liggeflaten og til dels avskallet.</p>
 	<p>10.11.2011 Prøver ble sendt til analyse, Prøvetaking ble dokumentert i egen rapport for oversendelse til laboratorium sammen med prøver  Det foreligger rapport fra Mycoteam om skadegjørere og råtetyper. Det var størst skade i sør-enden.</p>

<p>1.3.2012 Bilde av verktøy som ble brukt for å etablere øksehugg-lignende spor i overflaten på utbedringsstokker, der det ble vurdert som statisk nødvendig å foreta utskiftinger.</p> <p>Øvrig råteskade ble ikke prioritert for utbedring.</p>

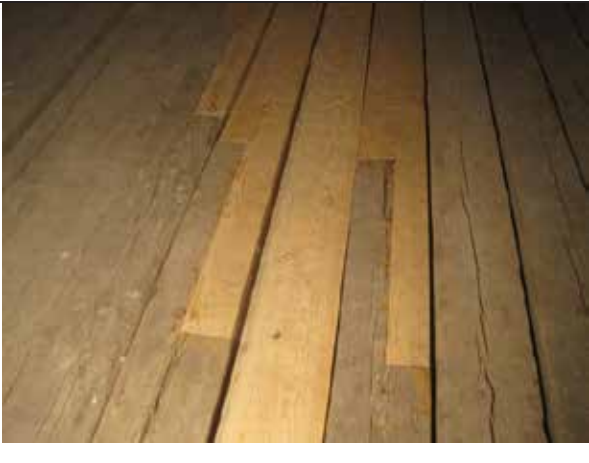
<p>9.3.2012 Bladskjøting med Bulldog og treplugger ble benyttet for begrenset utbedring der dette ble ansett nødvendig av funksjonsmessige årsaker (sikkerhet, statikk).</p>

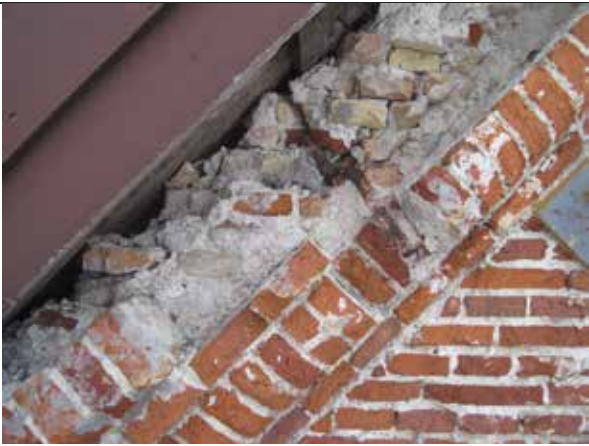
<p>17.3.2011 Korroderte hakeanker (muranker) hadde medført sprengning og skade på opprinnelig murverk. Disse anker ble fornyet.</p>

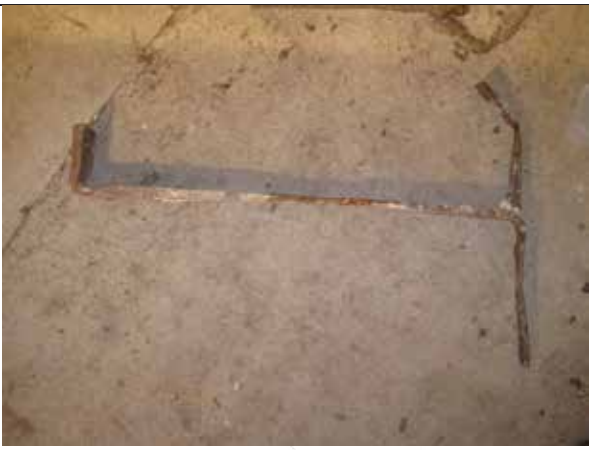
<p>1.3.2012 Korroderte muranker demontert.</p>

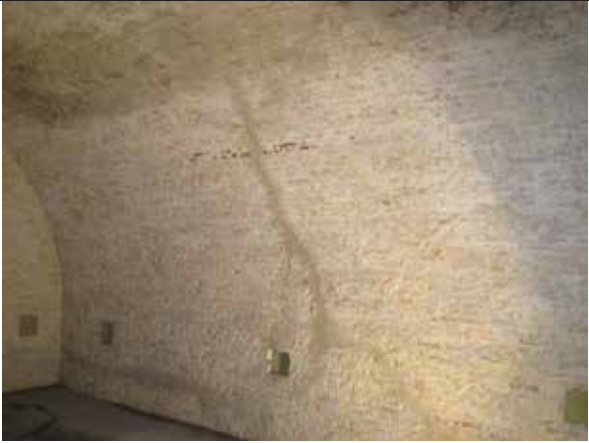
<p>9.2.2012 Sprekk i søndre gavlvegg (langvegg i kruttammer 3) ble spekket med vanlig kalkmørtel St.Astier NHL 2, 1:2, 0-4 mm. Innfarging ble bortvurdert da dette ikke ble ansett å være forenelig med en naturlig antikvarisk eller historisk utførelse.</p>

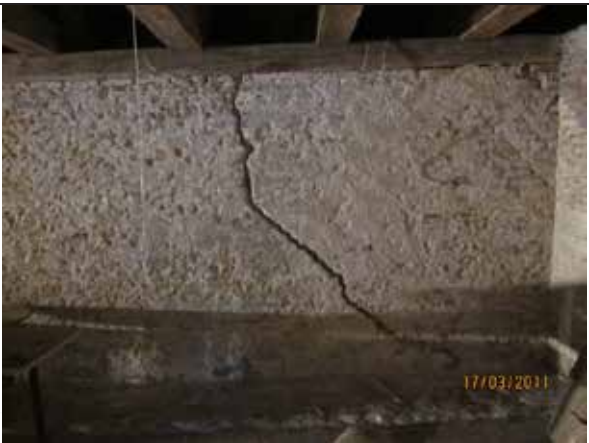
<p>17.3.2011 Sprekk i østre langvegg i rom i 2. etg. ble spekket med vanlig kalkmørtel St.Astier NHL 2, 1:2, 0-4 mm</p>

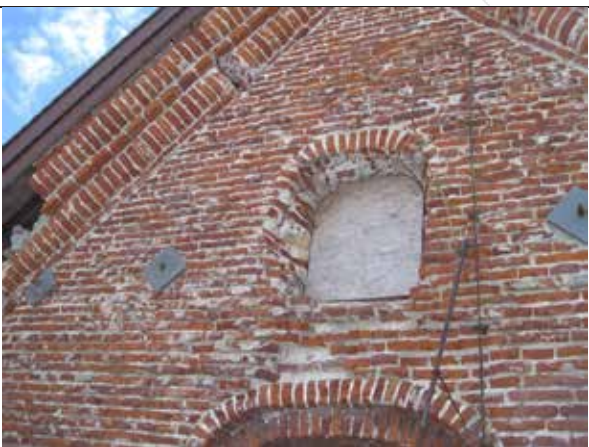
<p>17.3.2011 Avsplitting av bue over vindu i nordre gavl ble forsterket med BI-fix spiralarmering 30 stk. omkring vindu. Dette for å bevare historisk autentisitet. Se vedlegg 102.</p>

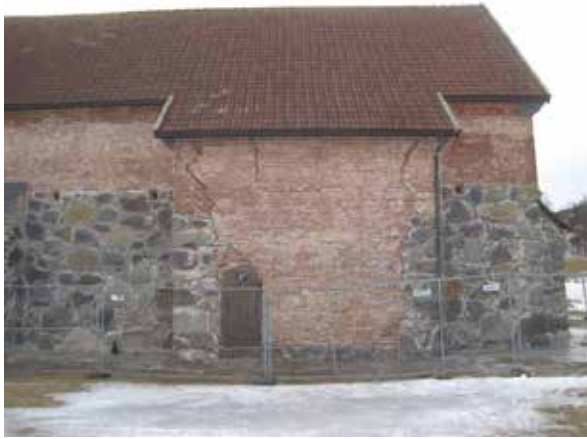
17.3.2011  
Utvendige sprekker i teglvegg i topp trapperom.  
For å binde det hele bedre sammen var det beskrevet  
å ommure og armere disse sprekker.

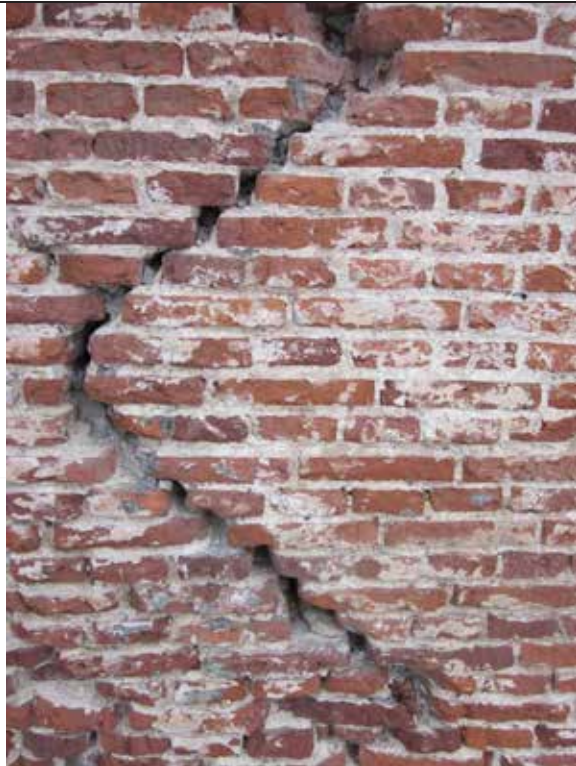
17.3.2012  
Nærbilde av konstruksjonssprekk i trappehus,  
før utbedring. Store deler av hjørnet under  
gesimsstein måtte ommures.

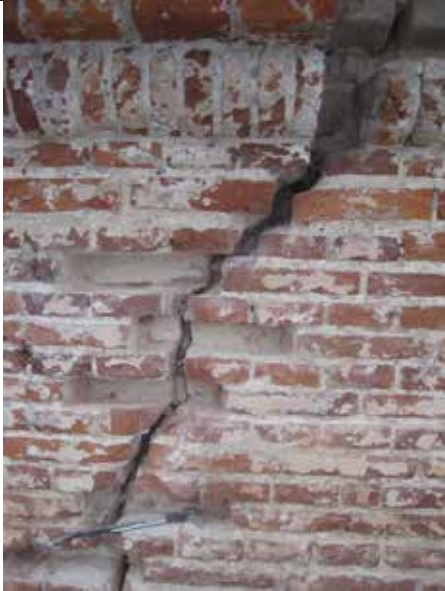
<p>10.5.2012 Skadde løpere over sprekk er fjernet.</p>

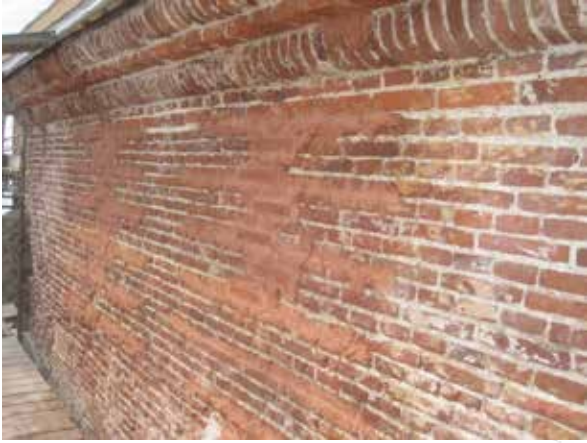
<p>24.5.2012 Nye løpere er innmurt og hver 4. fuge tvers over sprekken er armert med 6 mm rustfri armering.</p>

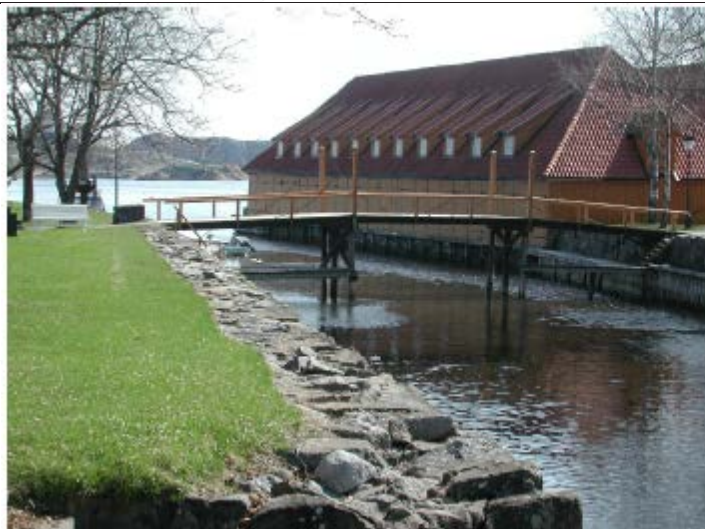
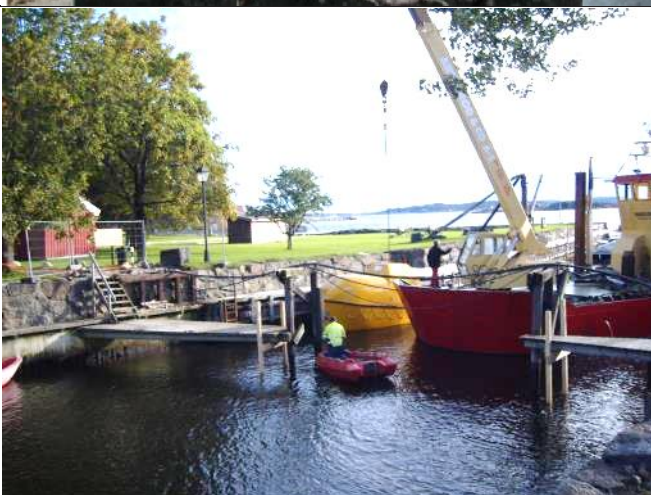
### Kanalbrua

stålbjelkene har korrodert slik at flensen nesten er borte og hull i steg pga korrosjon. Festebolter og stålplater i overgang fra rekkverk og ramper fra kanalbredde og ned under bro har råteskader. Enkelte steiner har seget ut i muren langs kanalen, som også er broens landkar.

Over: Kanalbroen og gjennomrustet stålbejker.

Til venstre: under arbeidet med å feste nye peler.

Under: Nye stålbejker

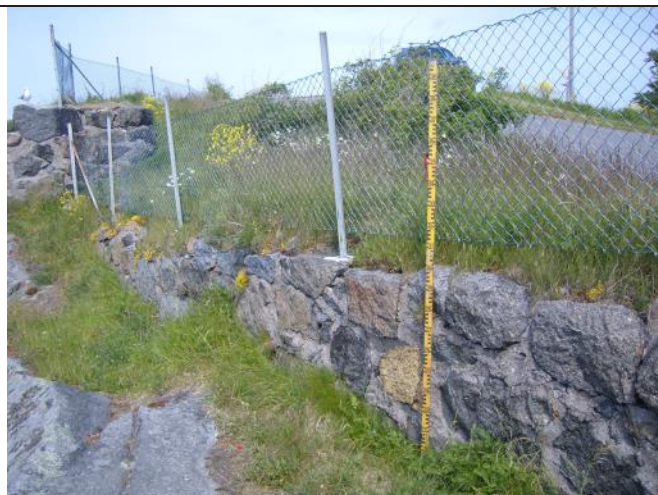
Den tredobbelte skanse

**Den tredobbelte skanse:** Murverket har sprekker i sementfuger og utfalne fuger med vegetasjon. Enkelte partier er ustabile. Mye vegetasjon rundt muren.

Før arbeidet startet.

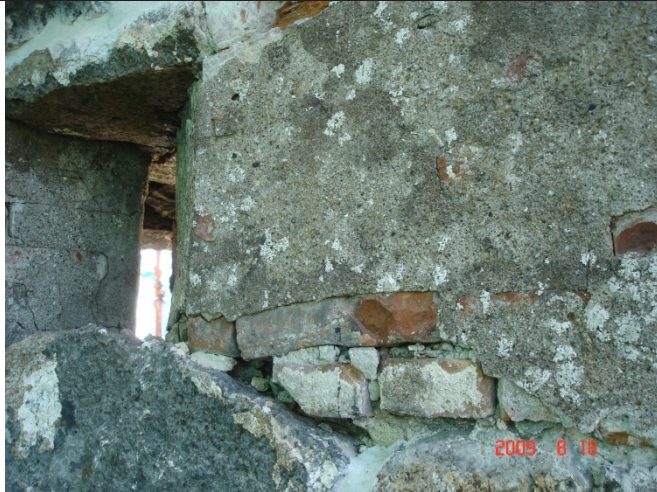
**Geværgalleri**

**Geværgalleri:** Innside mur har til dels utfalne fuger. Store sprekkdannelser på baksidens venstre del opp mot fjellet. Der av mur er ustabil.

Før arbeidet startet.

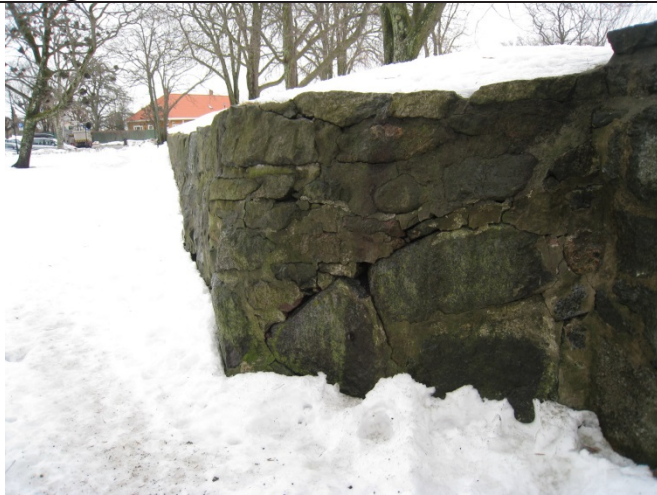
**Kongens batteri**

**Kongens batteri:** Fem meter av mur ved hovedporten har glidd ut. Store utbulinger på begge sider av hovedport. Frost og telehiv kan gi store bevegelser i muren. Sementspekket mur har utfalne fuger og sterk forvitring av murmørtel innenfor. Parkmessig utbedring av murkronen har gitt slitasje etter ferdsel.

Oppsprekking av mur.

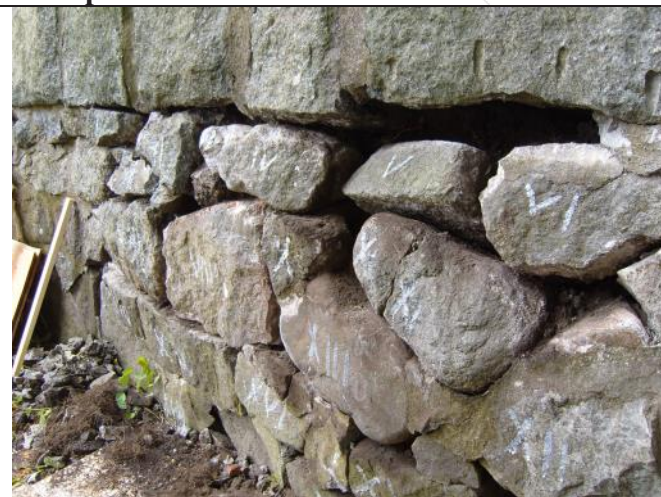
### Kronprinsens batteri

Utglijning av stein.
