# OSCARSBORG FESTNING

Sluttrapport  
2009 — 2014

Ekstraordinært vedlikehold

## Ekstraordinært vedlikehold på Oscarsborg festning

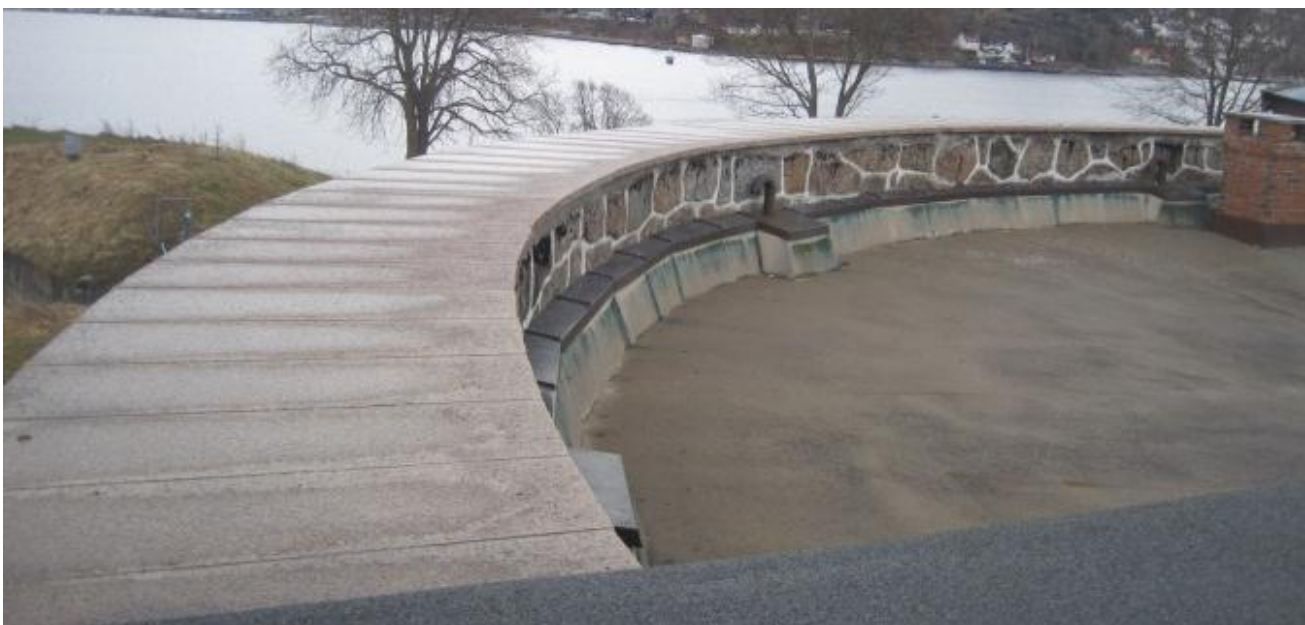
*ETTER: Omfuging av toppbeller og mellom granittstein og sålebank i knebøyde på Østre Kvadrant.*

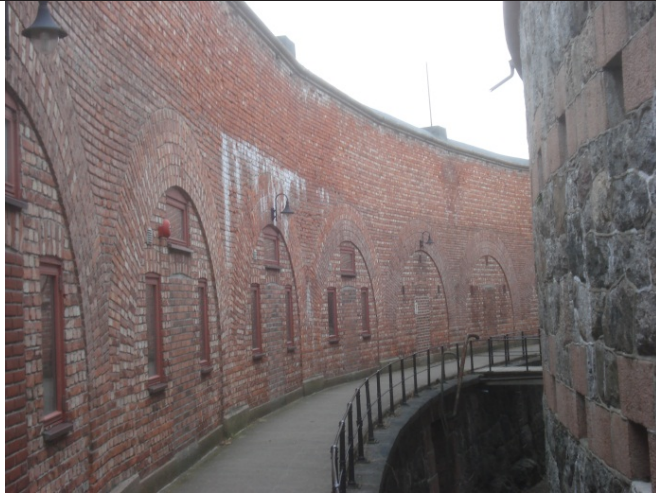
13.11.2009  
Frostskaider og utfellinger før oppstart.

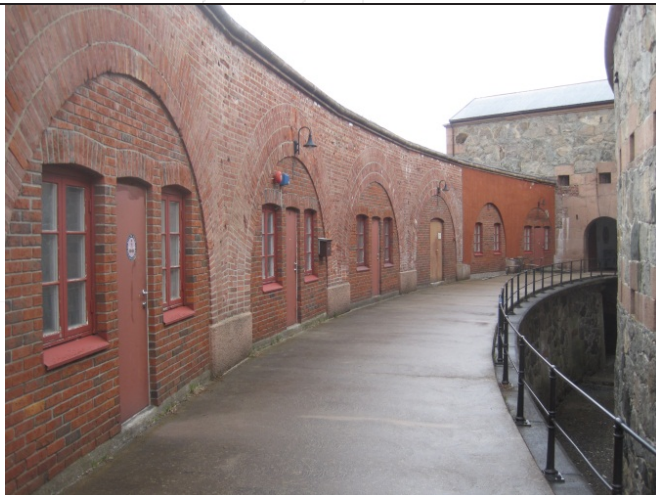
21.4.2010  
Omfang var alle buer fra øste  
sortiport til nymurt felt, til sammen  
11 buefelt.

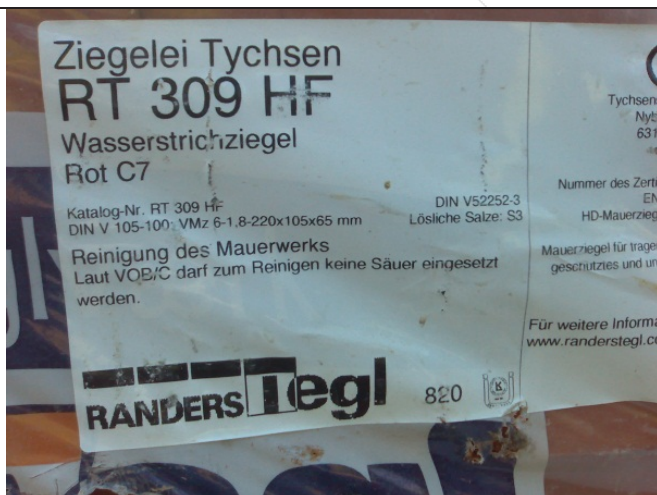
Tegltype brukt som erstatning for  
frostskaadet tegl

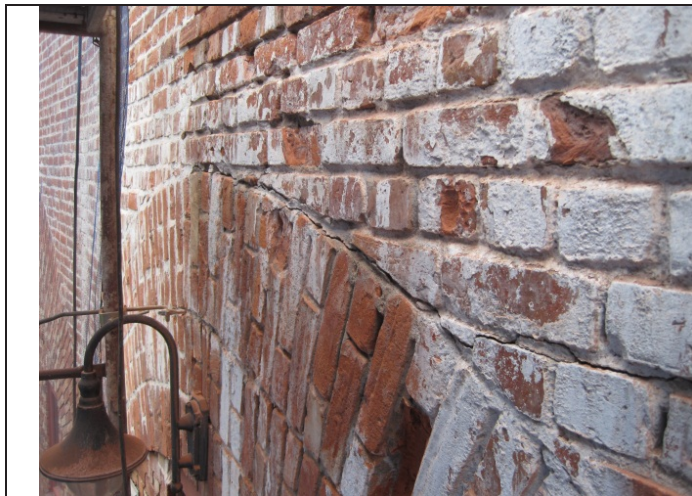
28.7.2010  
Nærbilde utfellinger

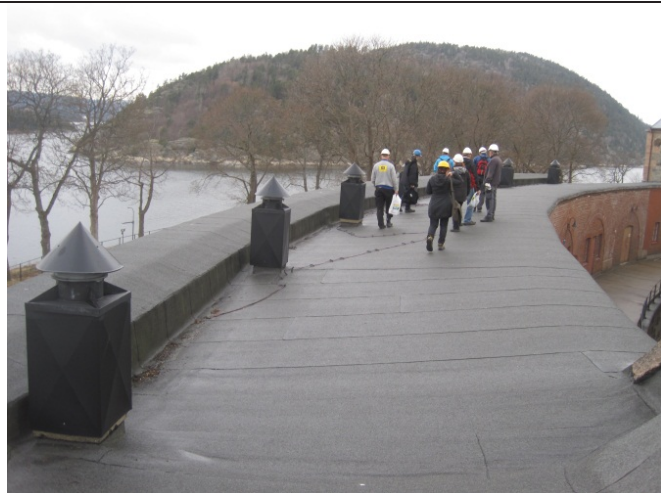
21.4.2010

På bildet til venstre sees situasjonen før oppstart, med fall til utvendig kronekant og utløp gjennom murkrone. Takhattene var etablert for ventilering opp fra rommene i Enveloppen.

Utbedring av fall for å redusere lekkasjer. Som nytt fall ble det valgt å kopiere innvendig fall på østre bue, og det viste seg å være rester av dette på vestre bue.

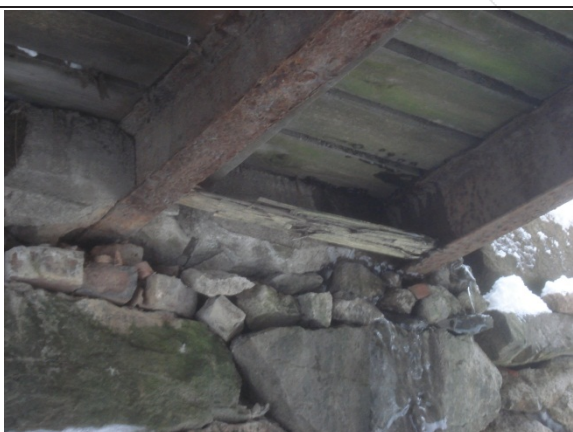
20.1.2010  
Murskader i landkar på landsiden og i midtbærer

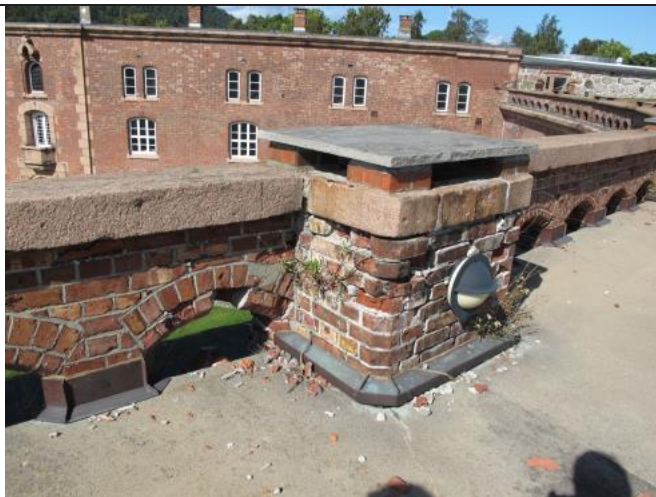
29.08.2012.  
Bildet viser typiske skader på tegl og fuger i ballustrade.

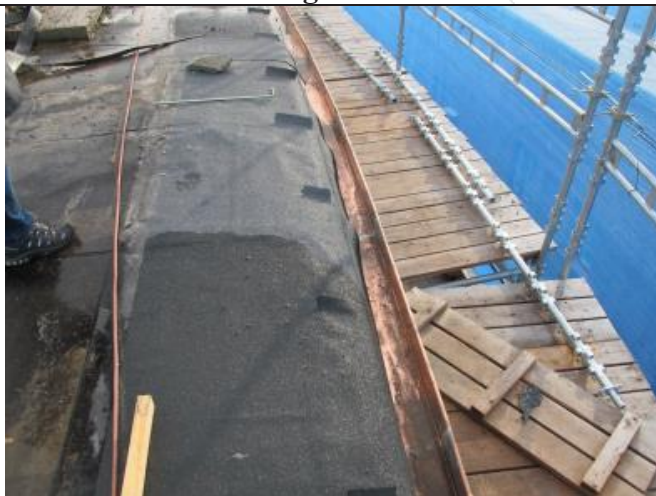
2013  
Nytt membran og ny takrenne i kobber er på plass på vestsiden.

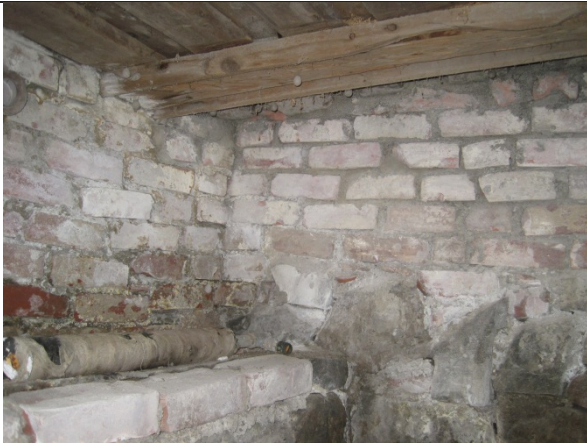
Det ble funnet begrenset råteskade på noen gulvbjelker, men dette ble ikke prioritert for utbedring.

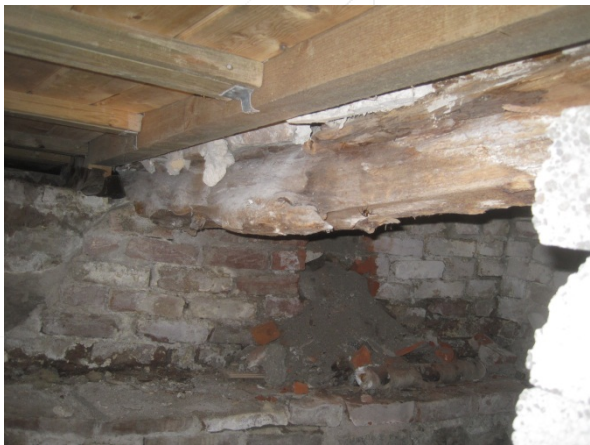
7.11.2011  
Råteskader i gulvbjelker holdes under oppsikt.  
Mycoteam-rapport om tiltak følger vedlagt.

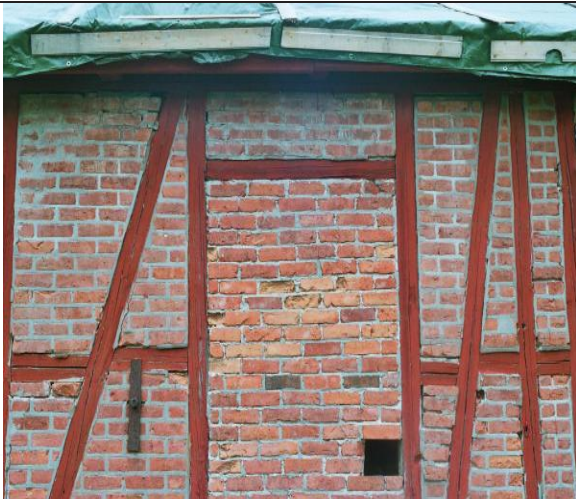
2008/2009  
Stor råteskader å treverk utmurt  
bindingsverk

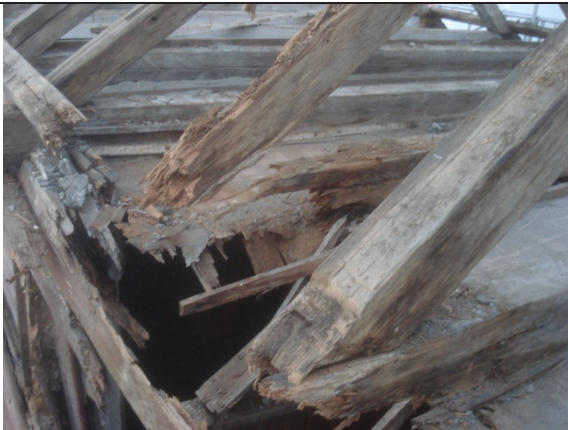
24.11.2009  
Råteskader i sperreender

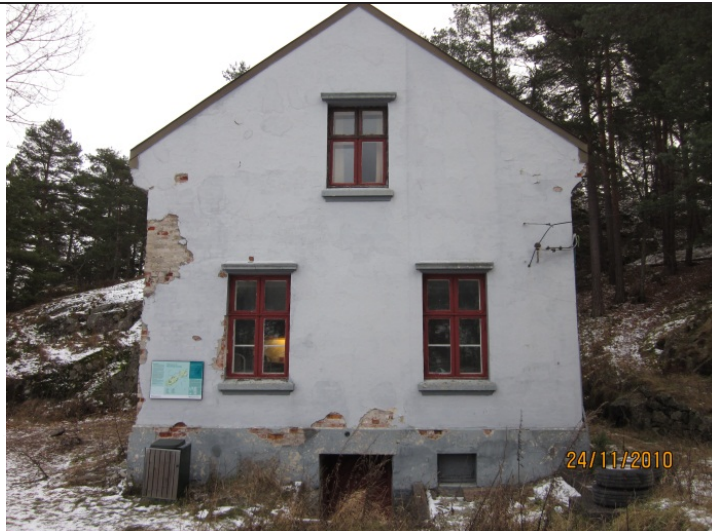
2010.11.24  
Gavl mot vest hadde få skader, men mest hard sementbasert puss. For helhetlig utbedring ble den harde pussen fjernet.

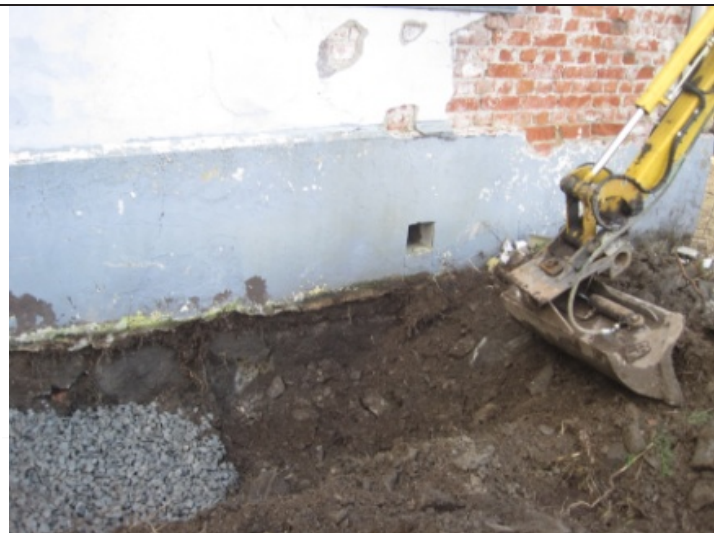
2011.04.13  
Formålet med grøftingen var å  
reducere fuktopptrekk i grunnmur.  
Stedlige løsmasser ble fjernet og  
erstattet med pukk. Pukk ble  
tildekket med geoduk og stedlig  
jordmasser ble lagt tilbake i et tynt  
lag. Det ble ikke lagt noen  
drensledning.

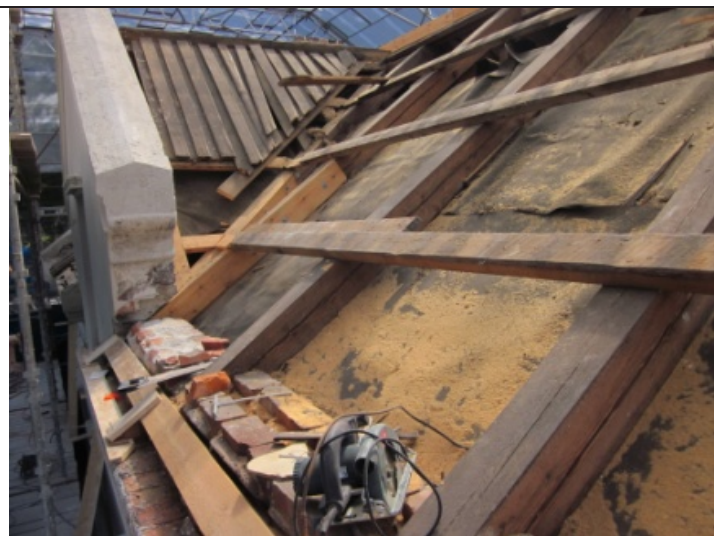
2011.07.11  
Det meste av mur- og pussarbeidet  
ble utført i perioden mai-juni.  
Her sees at mye av taktroen ble  
demontert for å foreta utbedringer i  
bæresystem (sperrer, åser).

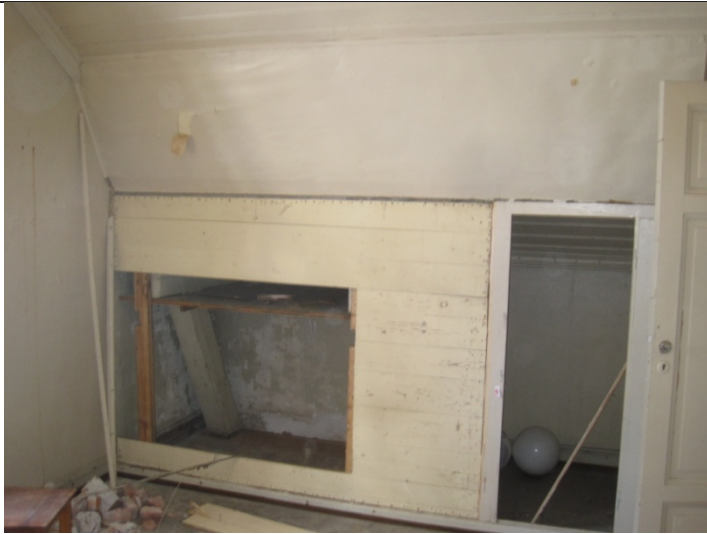
2011.08.12  
Hulltaking i knevegg i loftsbod for å få tilgang til utbedring av råteskadet gulvbjelke.

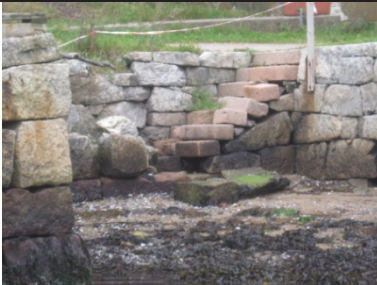
<p>2010.09.08 Natursteinstrapp var ustabil og hadde delvis rast ut i vannet.</p>

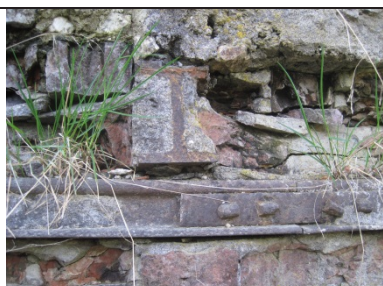
2010.11.24  
Nærbilde av langsgående «magebelte» over åpninger. Denne var skjøtet med en boltet forbindelse.  
Over skinnen sees en I-profil som bærer bjelkelaget inne i dekningsrommet.

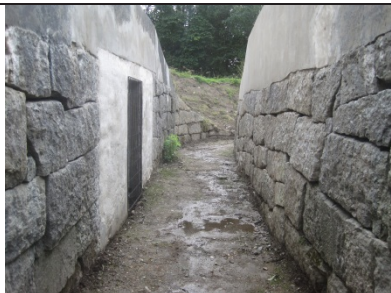
2011.08.31  
Ferdig oppstabet mur til høyre med ny betongkant/-gesims. Akkurat i dette smuget var det stor vannføring på bakkenivå og meget bløtt.

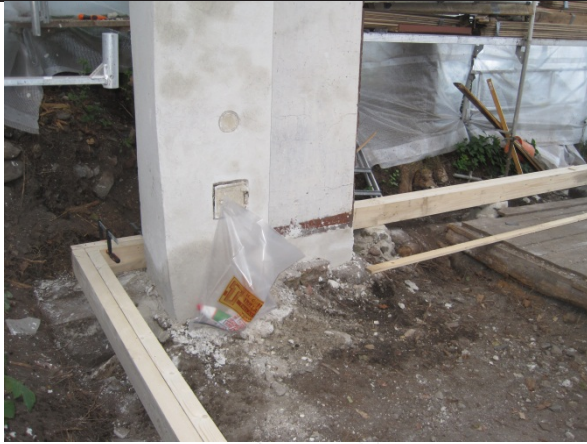
28.7.2010  
Ny gulvramme etablert.  
Deler av gammelt gulv nærmest pipe var råteskadet da det hadde ligget nedpå jordgulv.
