# KARLJOHANS- VERN

Sluttrapport  
2009 – 2010

Ekstraordinært vedlikehold

**SLUTTDOKUMENTASJON  
FOR  
SIKRINGS- OG ISTANDSETTINGSPROSJEKTER  
KARLJOHANSVERN VERFT  
2009 - 2010**

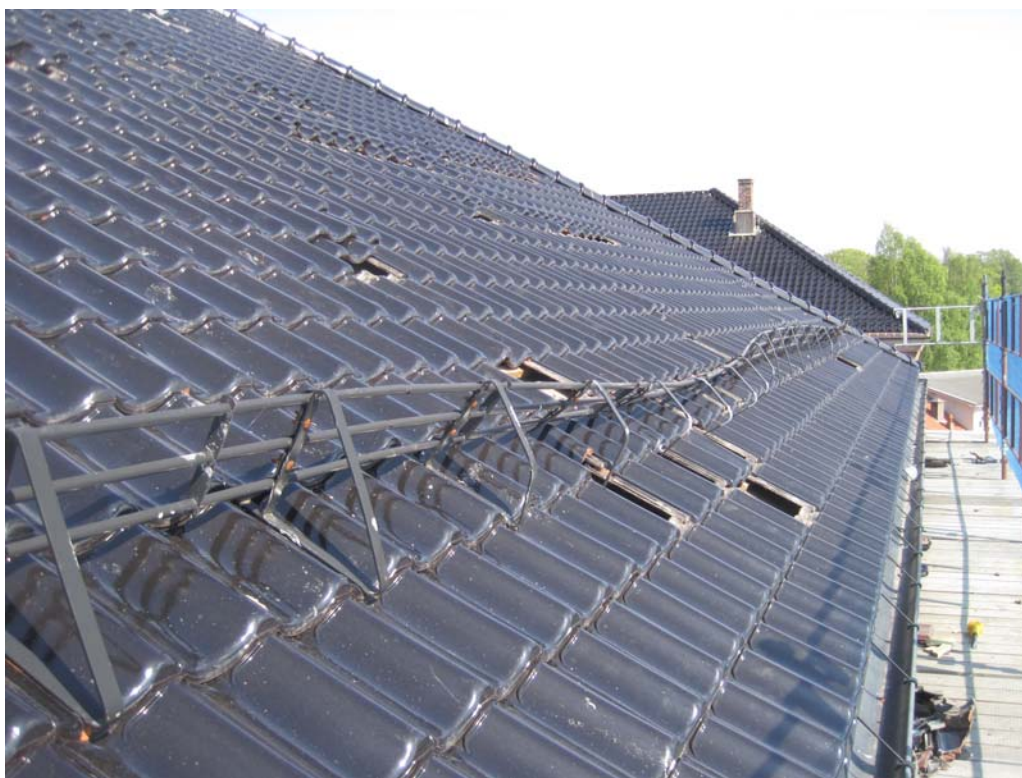
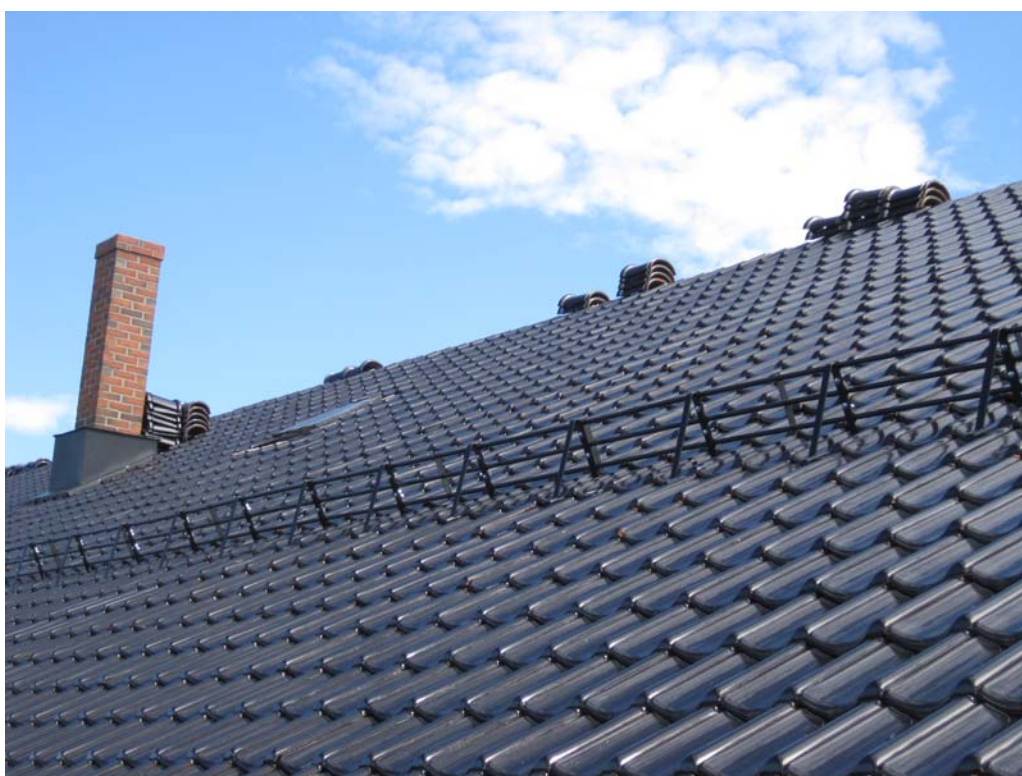
### **Tak Magasin B**

På Magasin B er det foretatt innfesting av løs glassert taktegl.

Yttertaket er hovedsakelig utformet som saltak og er av nyere dato (ca 1984).

Sjøsiden av enden på taket er utformet som valmtak. Her er det delvis lagt ny stein.

Landsiden av enden på taket er utformet som gavl med saltak.

På taket er det en del piper og snøfangere.

Takstein var ikke blitt godt nok festet. Dette hadde medført at noen takstein har blåst av taket, og stedvis lå de forskjøvet ut av sin opprinnelige posisjon.

Det er utført en kontroll av hele taket og nødvendig festing av stein med rustfri innfesting i mønesteiner, hver stein i 2 m randsoner og hver tredje rad ellers. Som festemiddel er det benyttet skruer.

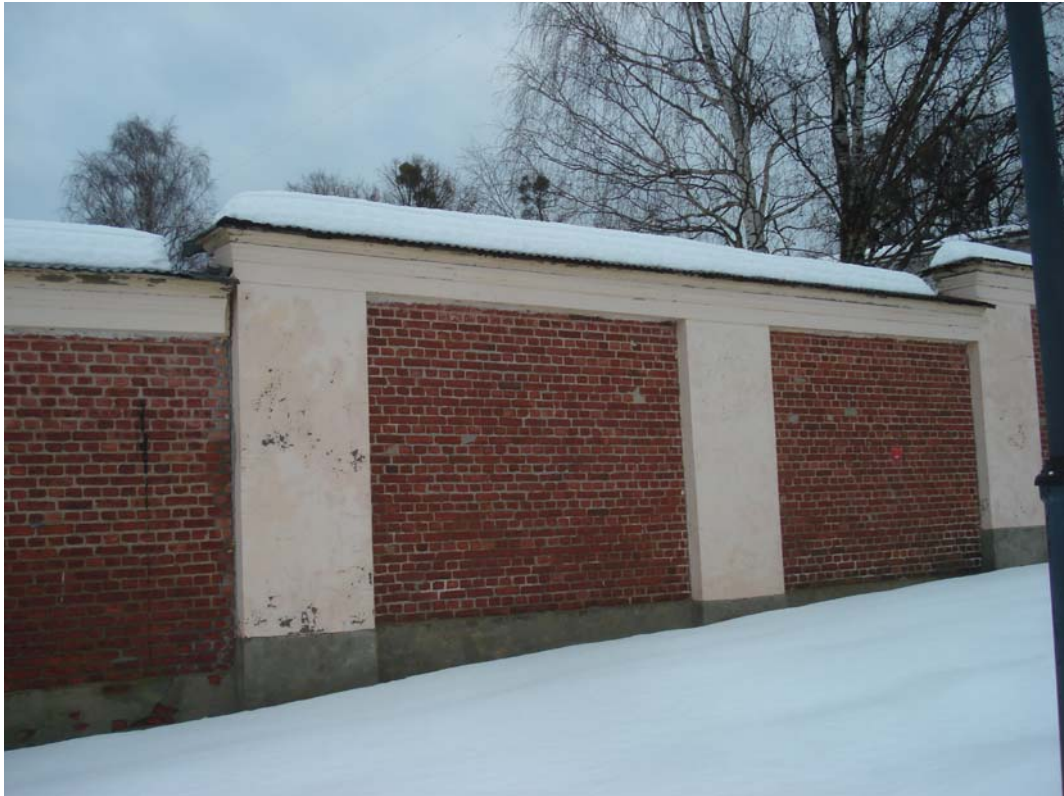
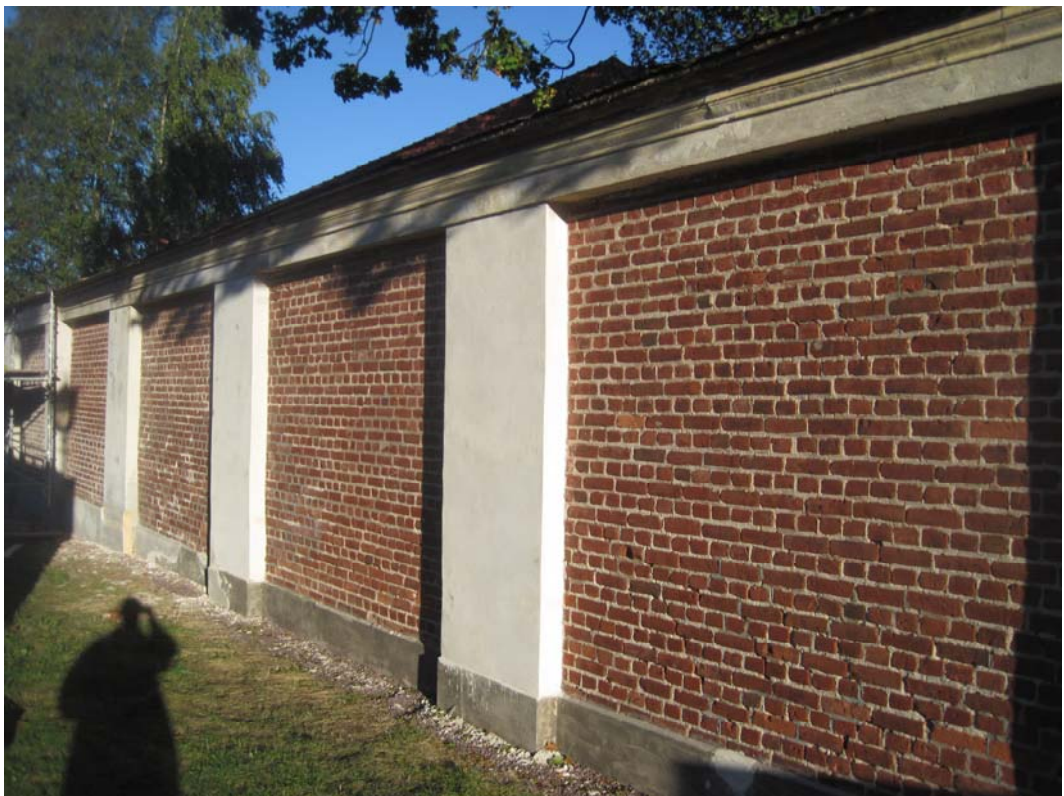
### **Verftsmuren**

Muren omkranser verftet mot øst og sør, og fungerer som et skille mot marinesamfunnsområdet. Verftsmuren er ca 3-4 meter høy. Deler av muren har dannet bakvegg for skur og mindre verksteder som ble bygget inntil muren på verftssiden. Muren står delvis upusset og delvis pusset. Både pilastre, sokkel og veggfelt er pusset i varierende omfang.

Muren fra sørporten til vannet var skjev og hadde flere store sprekke-dannelser. Det var vurdert at deler av muren måtte tas helt ned og bygges opp igjen. I denne forbindelse ble det foretatt lokal oppgraving for tilstandskontroll av fundamenter. På tilliggende deler av muren er det utført begrenset rehabilitering. Dette omfatter utbedring av sprekker, utskifting av skadet stein, noe omspekking av upusset murverk, pussutbedring og ny overflatebehandling på pilarer/sokkel, samt ny murkrone med bølgeblikk.
