# VARDØHUS FESTNING

Sluttrapport  
2011 — 2012

Ekstraordinært vedlikehold

## Ekstraordinært vedlikehold på Vardøhus festning

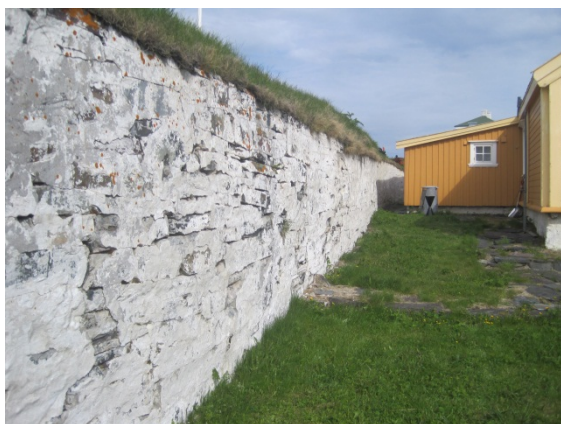
Før utbedring (24.06.2011), mur Øien.

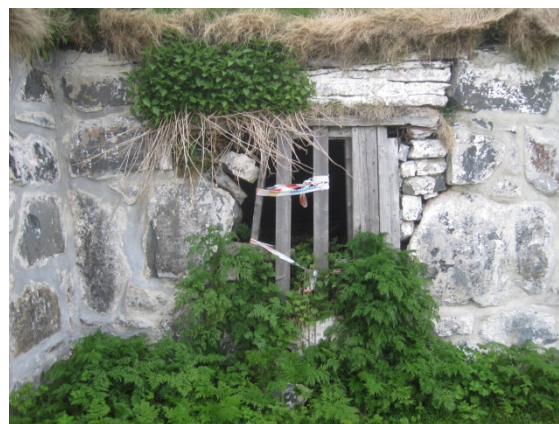
Før utbedring (24.06.2011) Latrinerom.

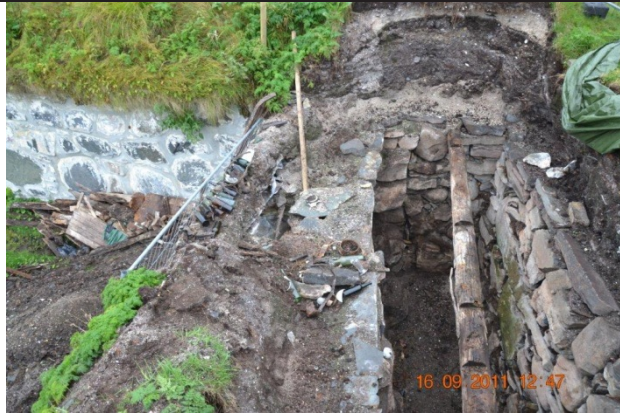
<p>Oppgraving og eksponering av langsgående bærestokk</p>

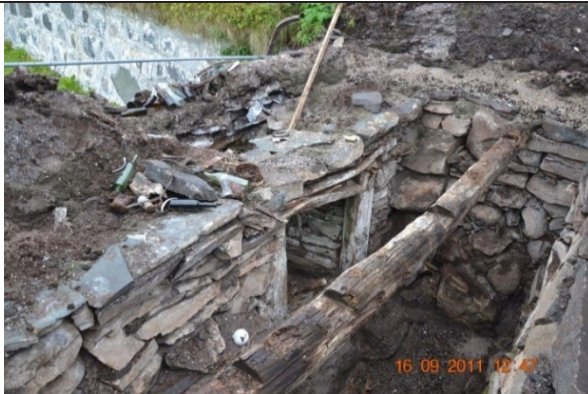
Portal ut gjennom ytre murskall

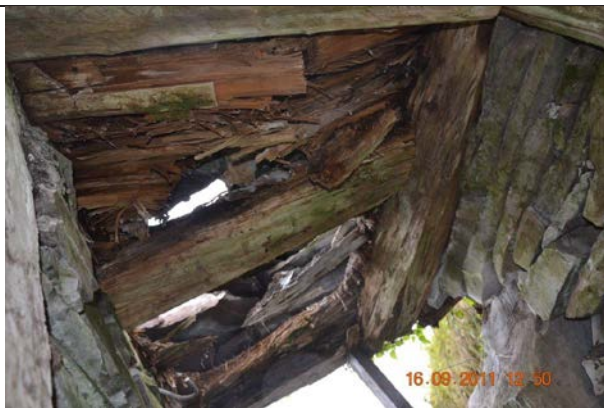
Råteskadet tak i portal sett nedenfra

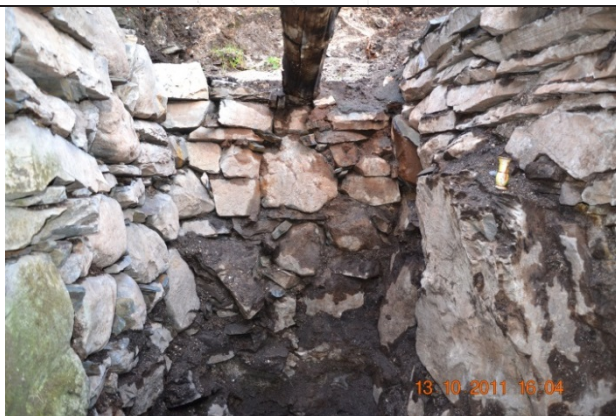
Utgravet latrinekammer

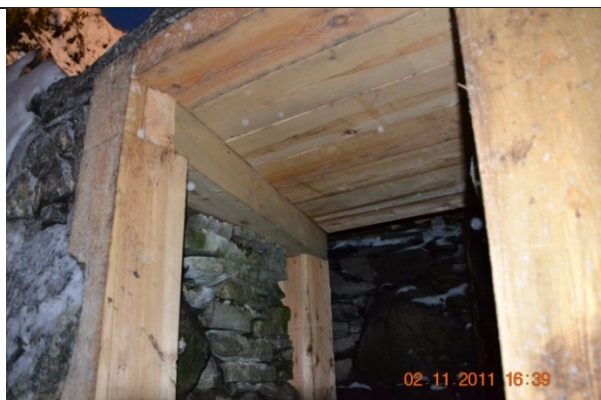
Reetablert portaltak

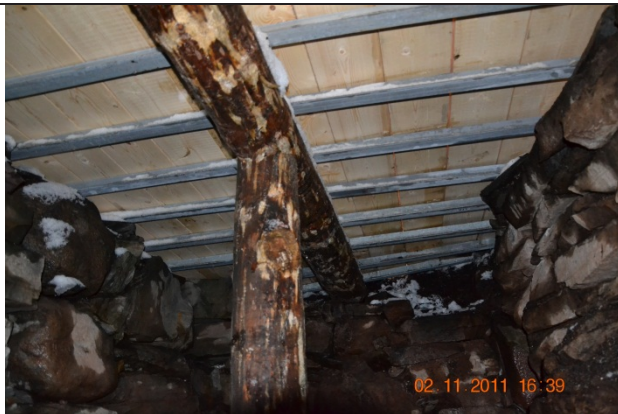
Reetablert kammertak sett nedenfra

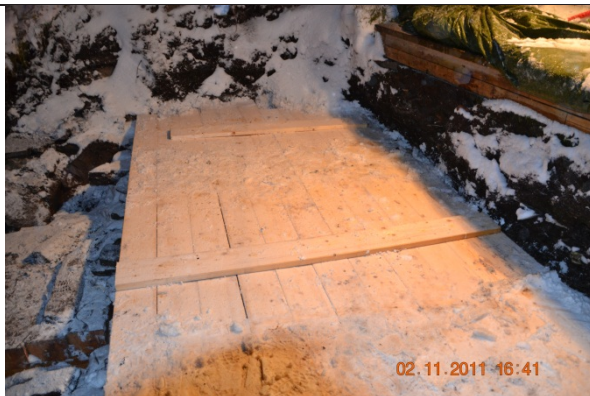
Kammertak sett ovenfra, før utlegging av Bentonit

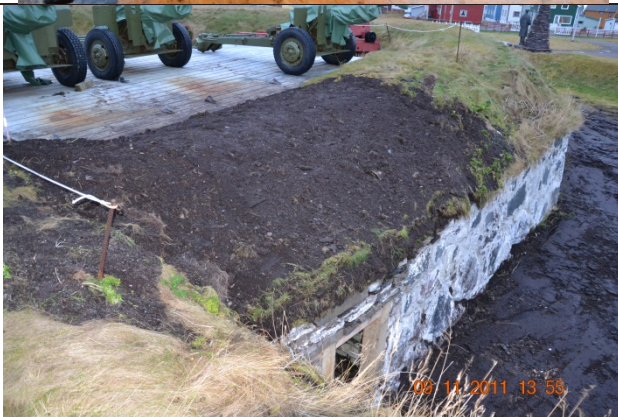
Jordvoll reetablert

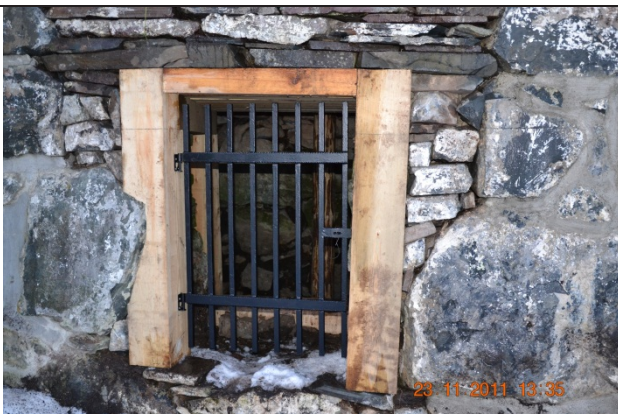
Ny port montert. Kan låses med hengelås.

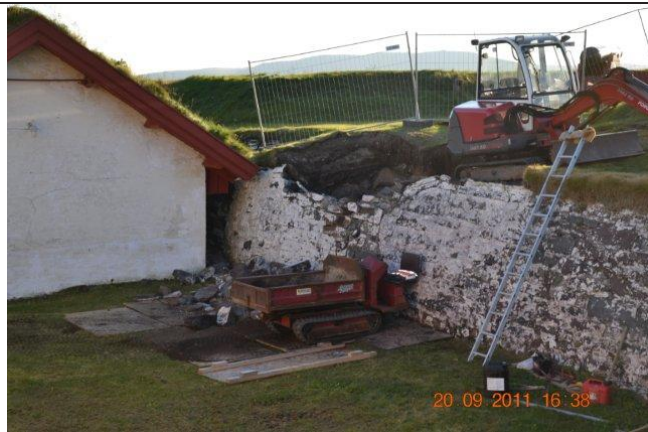
Demontering og oppgraving i bakkant. Område for ommuring er innmålt på vedlegg.

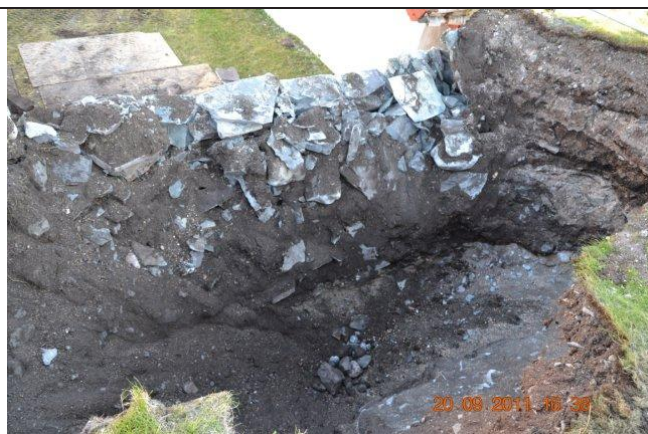
Demontering sett ovenfra mot gammel åpning

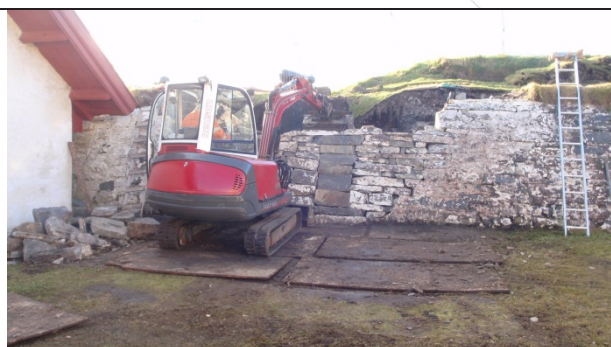
Gjenoppmuring nesten ferdig

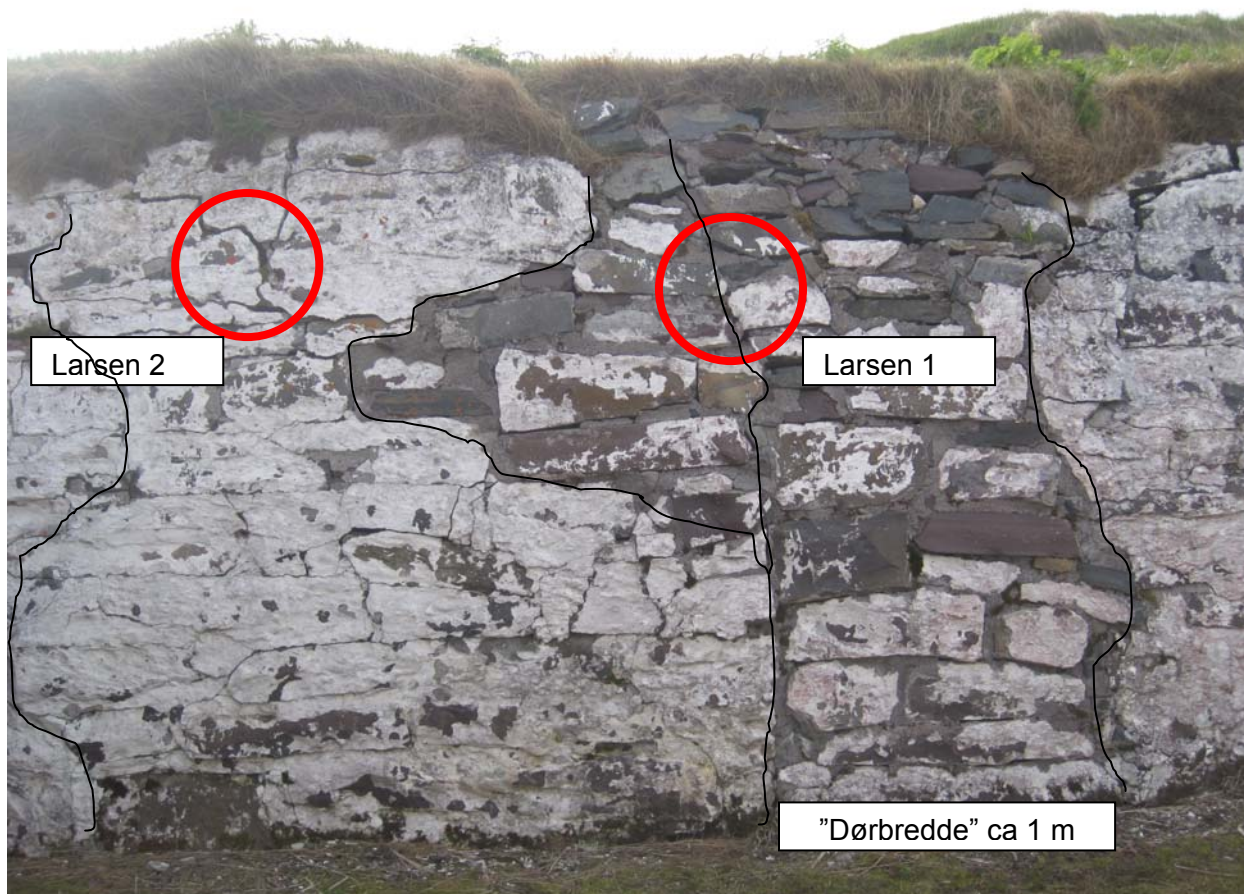
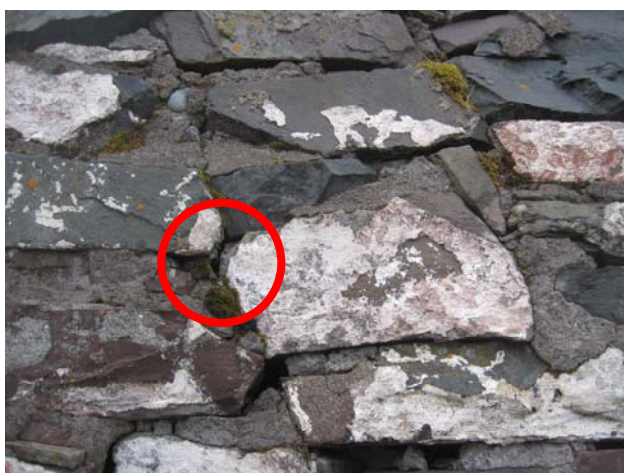
Muren antas å være oppført som en tørrstabelt natursteinsmur. Høyde er ca 2,3 m. Det er opplyst at det i forbindelse med 2.verdenskrig ble laget en åpning i muren som senere er lukket. Bildet viser omrisset av åpningen, samt et felt til venstre som kan være en lokal utrasing.

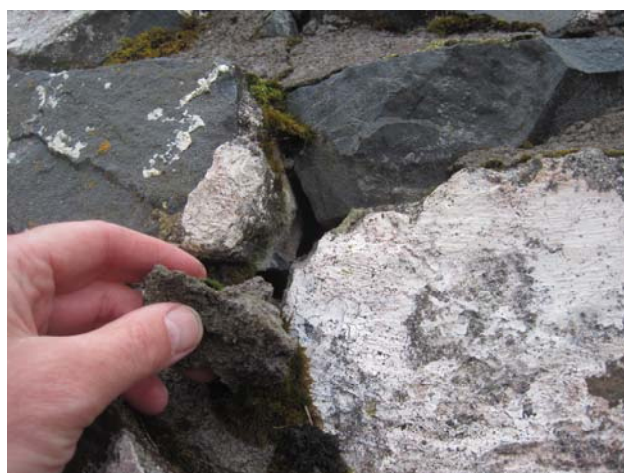
Uttak av prøve på Larsen 1

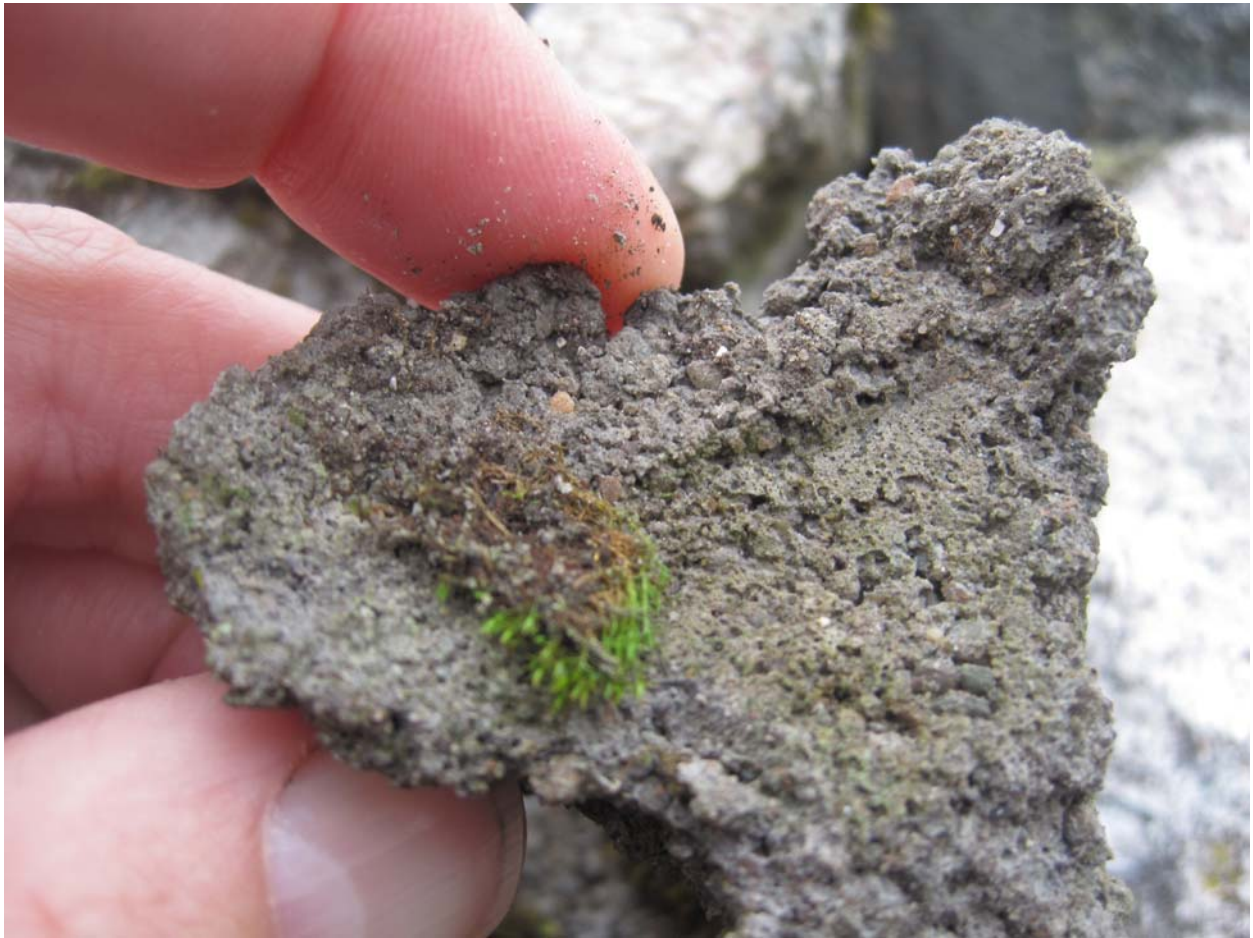
Prøve nr 1 antas å være en sementbasert gjenmuringsmørtel fra ca 1945.  
Hva slags sement og sand kan man finne her?

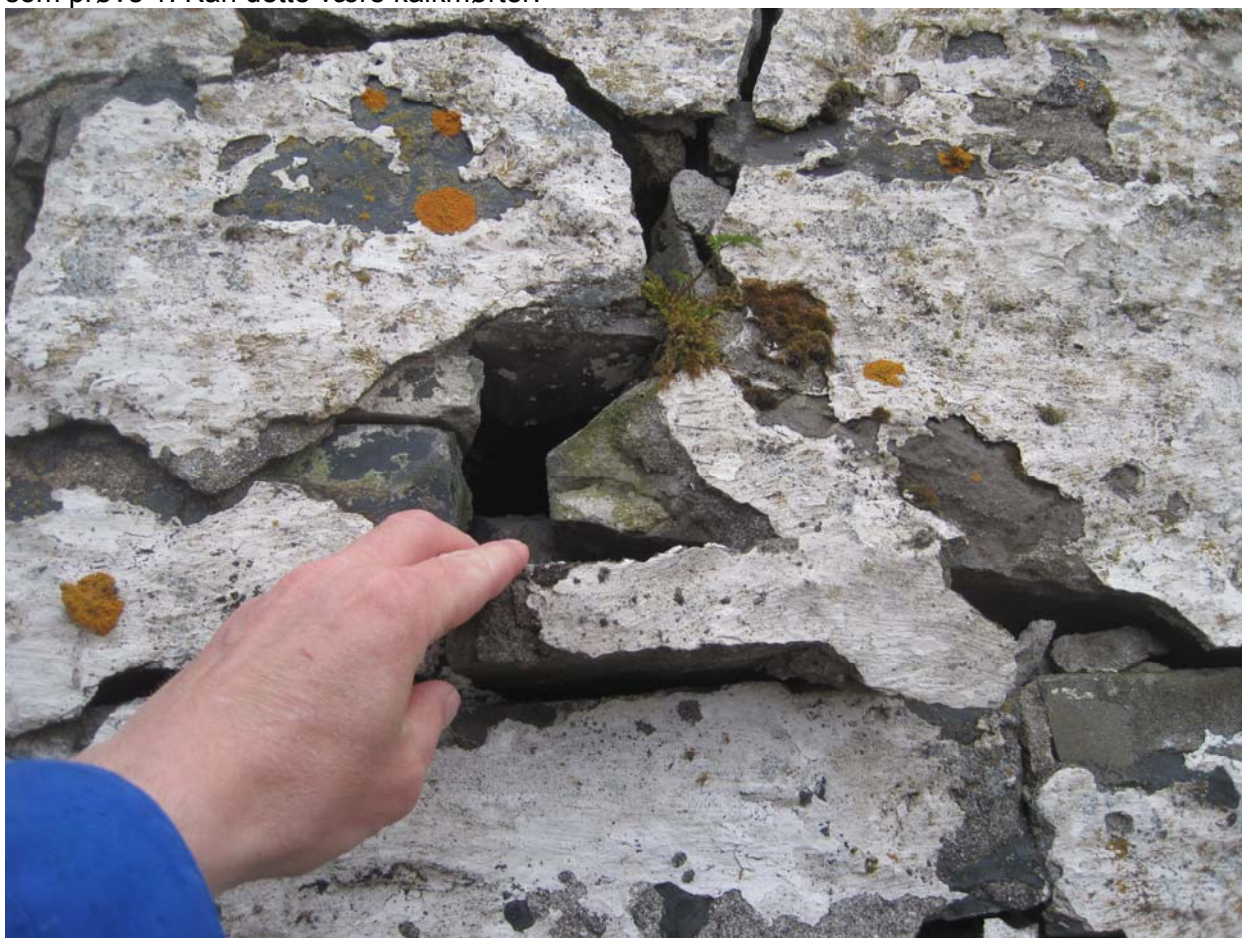
Larsen prøve nr 2 ble hentet fra veggfeltet til venstre for gjenmuringen. Bak en løs stein ble det i dybde ca 20 cm hentet ut lysere mørtelklumper som var annerledes enn den som er registrert som prøve 1. Kan dette være kalkmørtel?

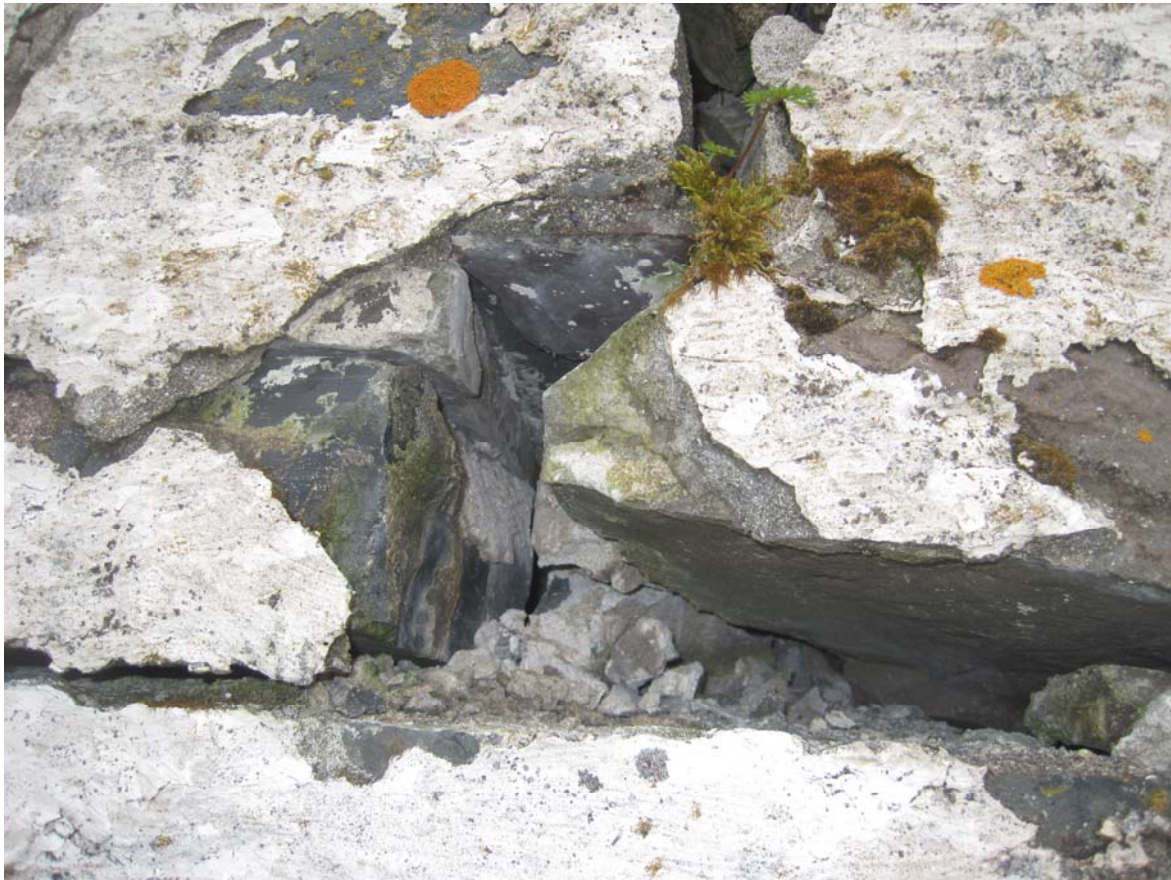
Larsen prøve nr 2

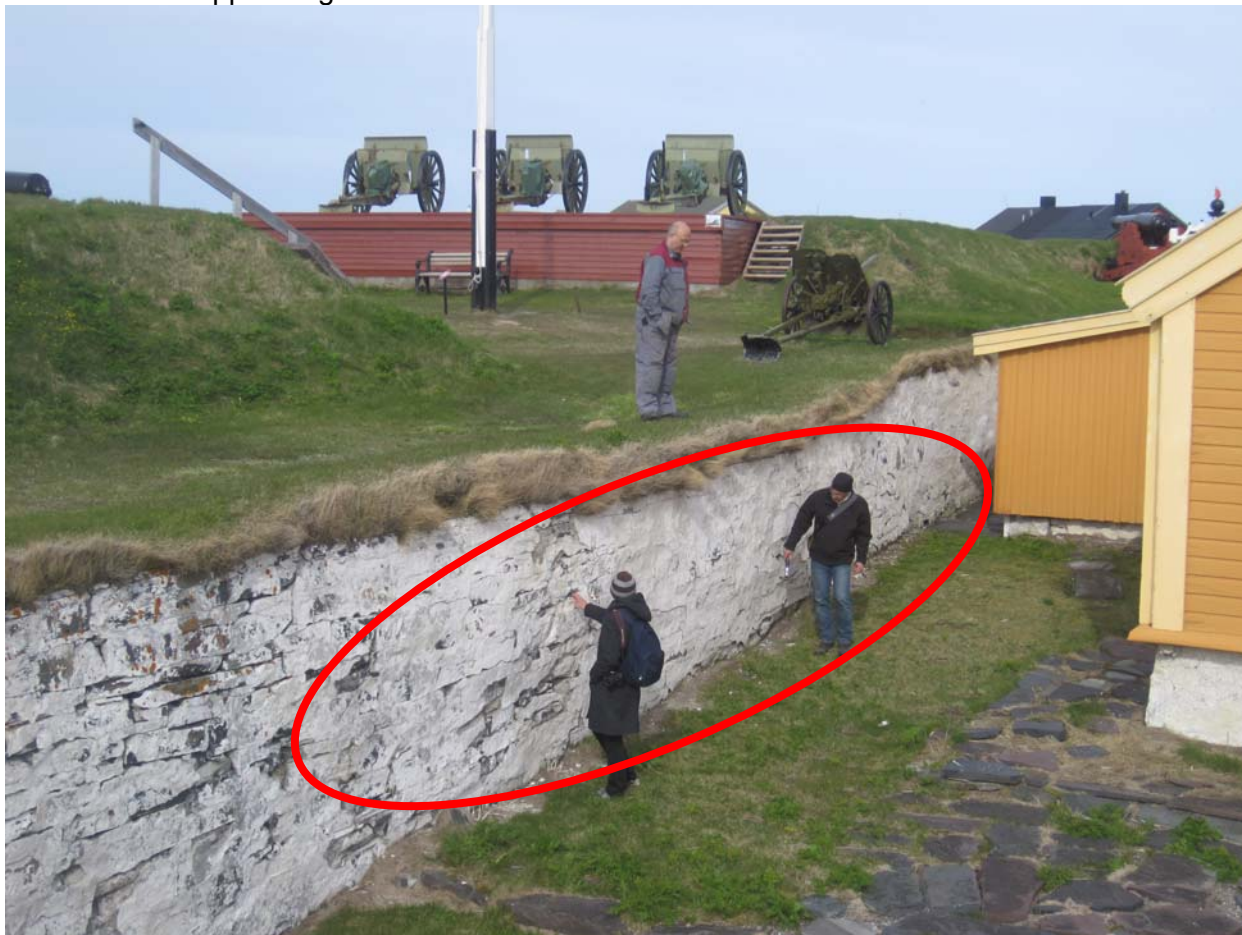
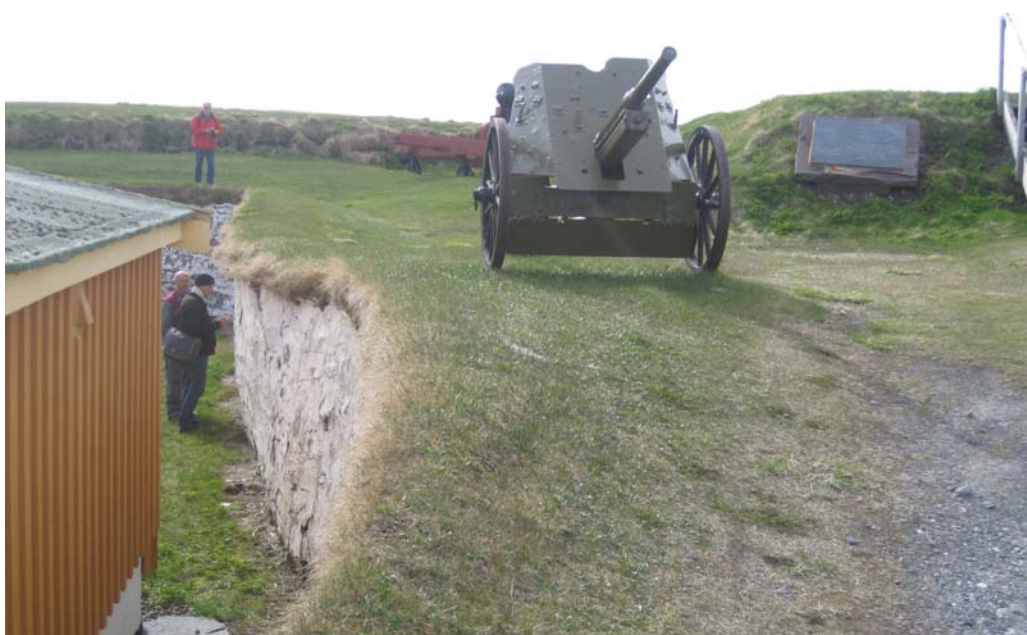
Veggen antas opprinnelig å være tørrmurt uten mørtel, mens den senere er spekket og kalket ved forskjellige høytidelige anledninger. Det kan også være spor av sementbasert puss/slemming. Muren har en kraftig utbuling ved personene på bildet og det er aktuelt å demontere for oppmuring

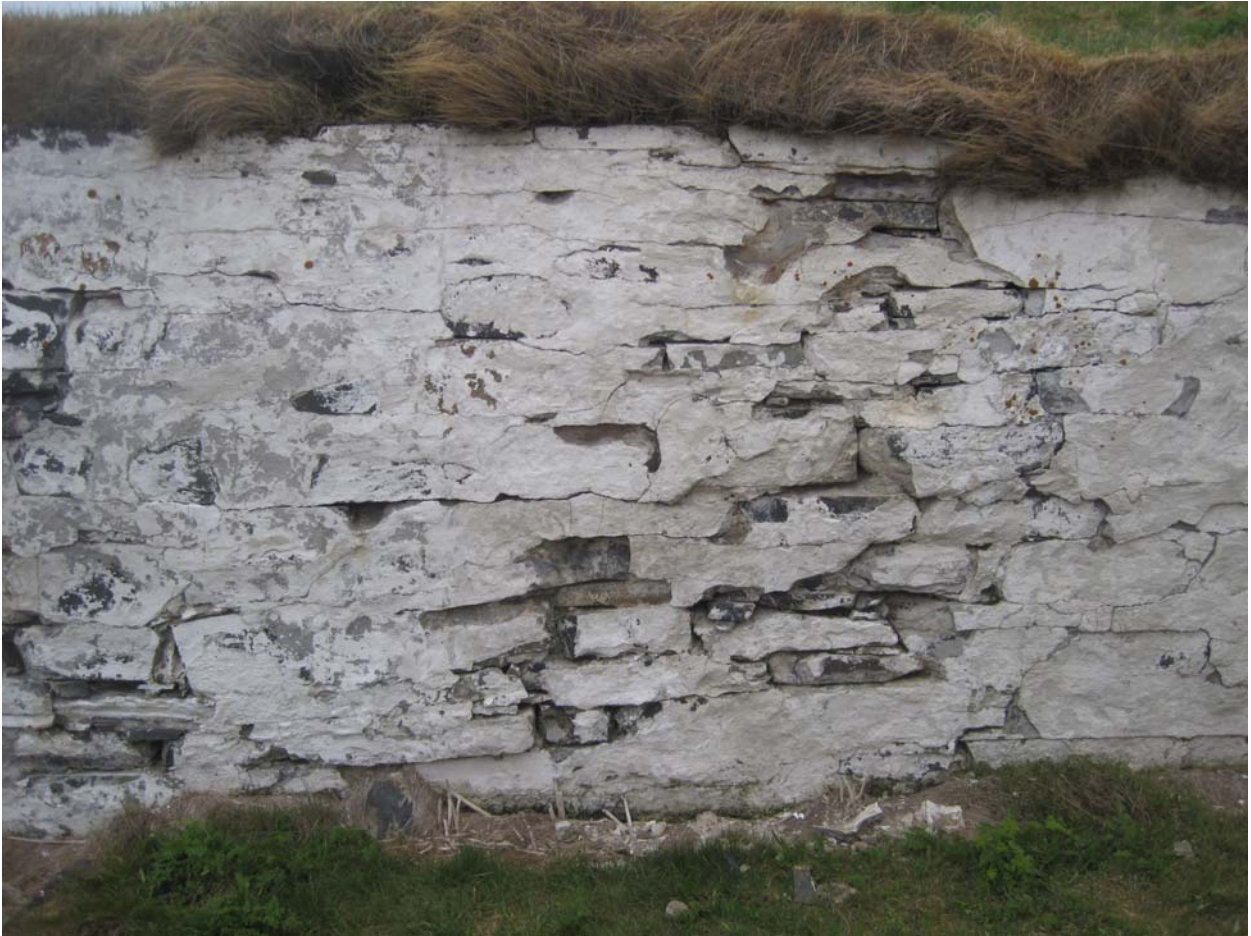
*Øien høyre del - prøve nr 1*

*Tykkere puss/slemmemørtel hentet fra utvendig side av skiferstein i tørmur*

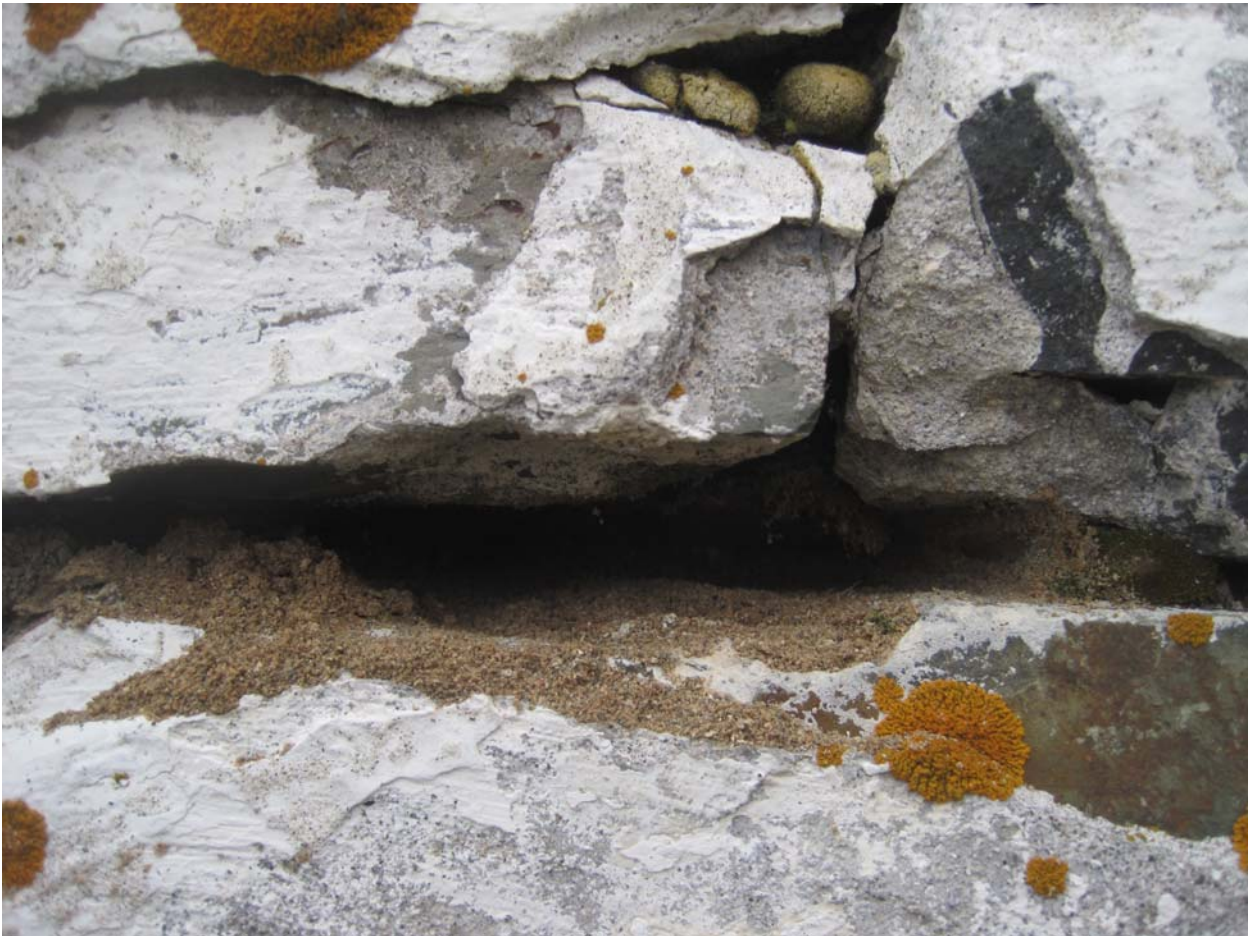
Øien sandprøve nr 2 ønskes undersøkt for å avklare om det kun er materialer fra skjellsand i fylling bak tørrstabledet mur, eller om der finnes rester av gammel kalkmørtel som kan indikere at muren en gang tidligere har vært spekket og/eller har vært murt i mørtel. Utskrappingsdybde pulver var 5-15 cm.

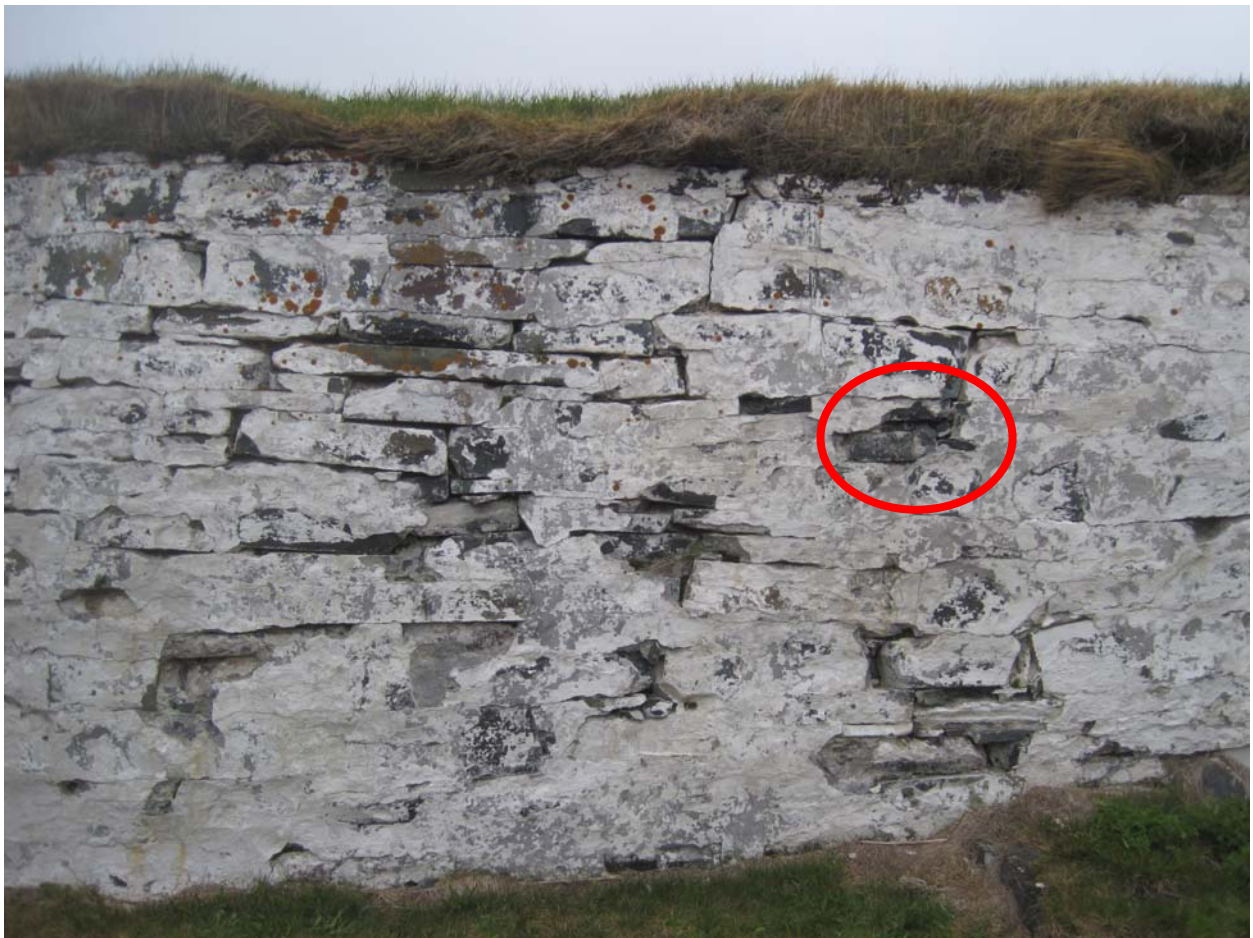
*Øien venstre del - prøve nr 3*

*Spekkemørtel antas å være sementbasert mørtel og/eller med spor av tidligere mørtel fra forskjellige epoker, er hentet fra løs overflatefuge mellom steiner.*

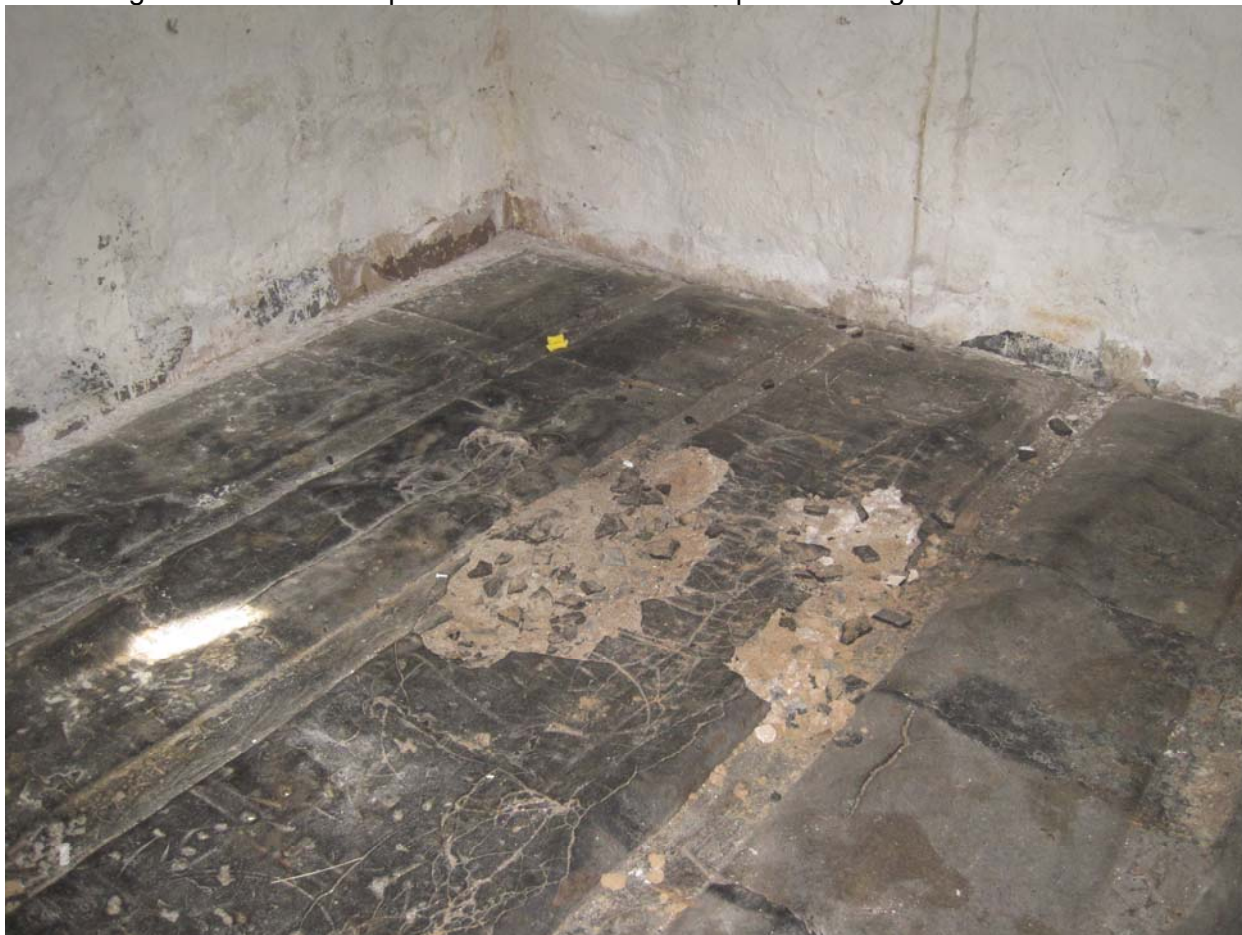
Deler av gulvet har en liten skade. Bruddstykker i prøve har fingertykkelse, og opplyses å være av bek. Det er ønskelig å avklare om det er mulig å fastsette mer nøyaktig hva slags materiale dette er og hvordan man kan produsere et tilnærmet likt produkt i dag.

*Gulvet i krutthuset*

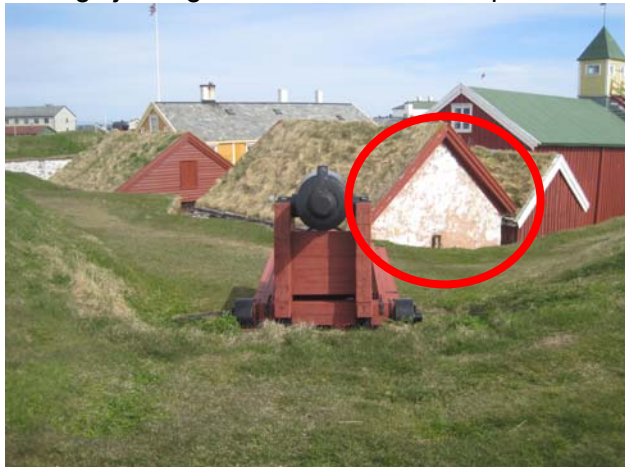
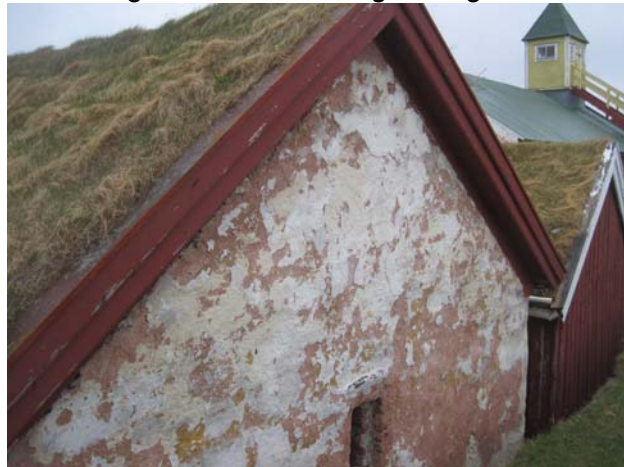
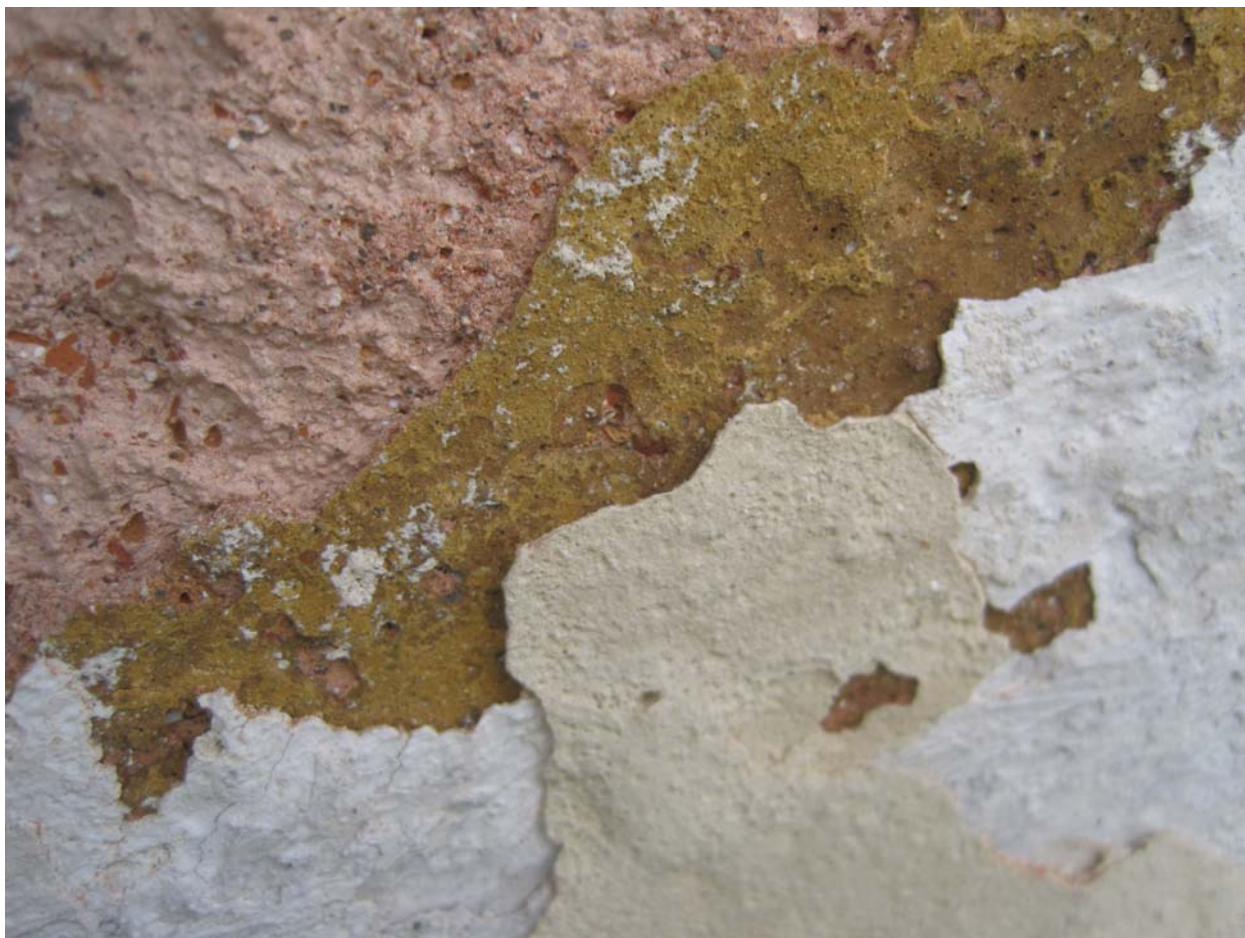
Det er opplyst at veggen er pusset med en mørtel som er iblandet knust teglstein, derav rødfargen. Veggen er overmalt flere ganger med forskjellige malingstyper.

Oppgaven her er å avklare hvilke malingstyper som kan spores i de forskjellige lag, og om det vil være nødvendig å hugge pussen fordi den har liten fasthet og trolig ikke tåler en malingsfjerning. Prøven består av en pose med en blanding av små mørtel- og malingsbiter.

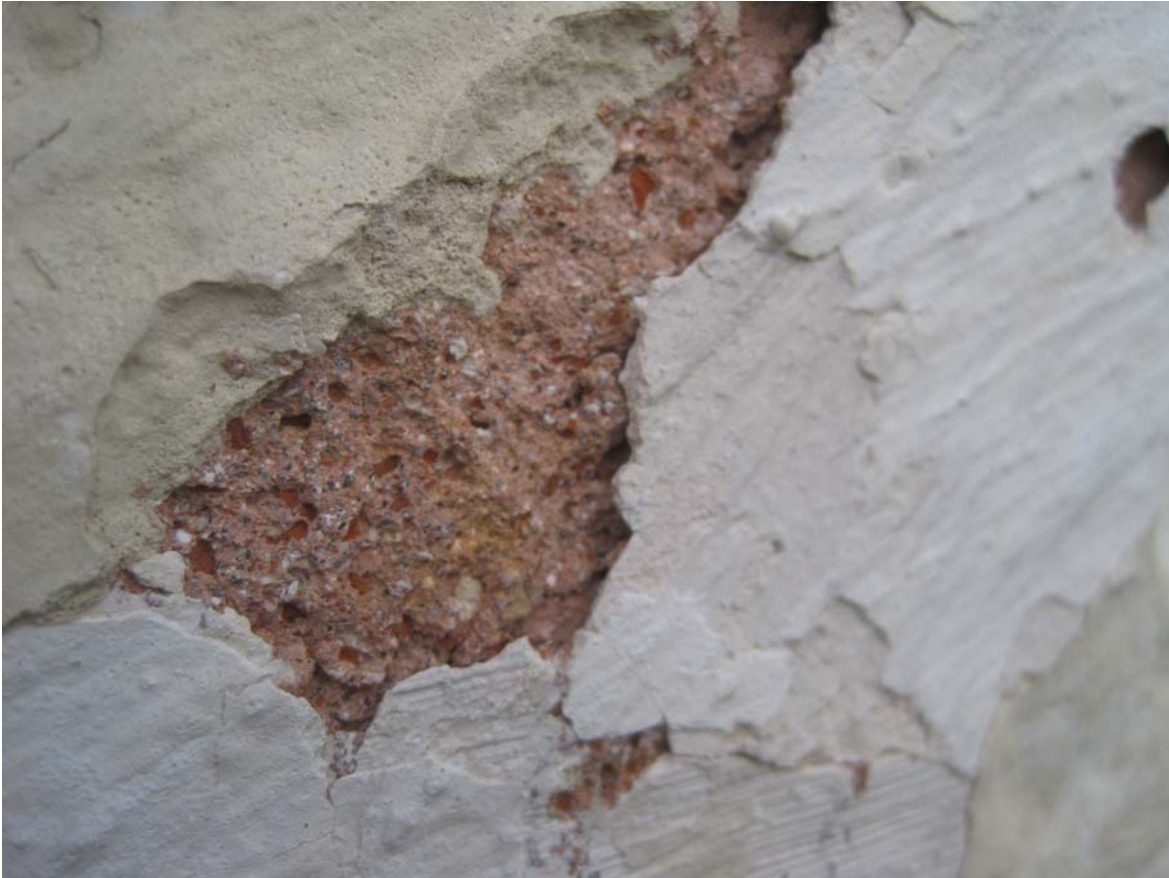
*Puss og maling på krutthusets sørvegg*

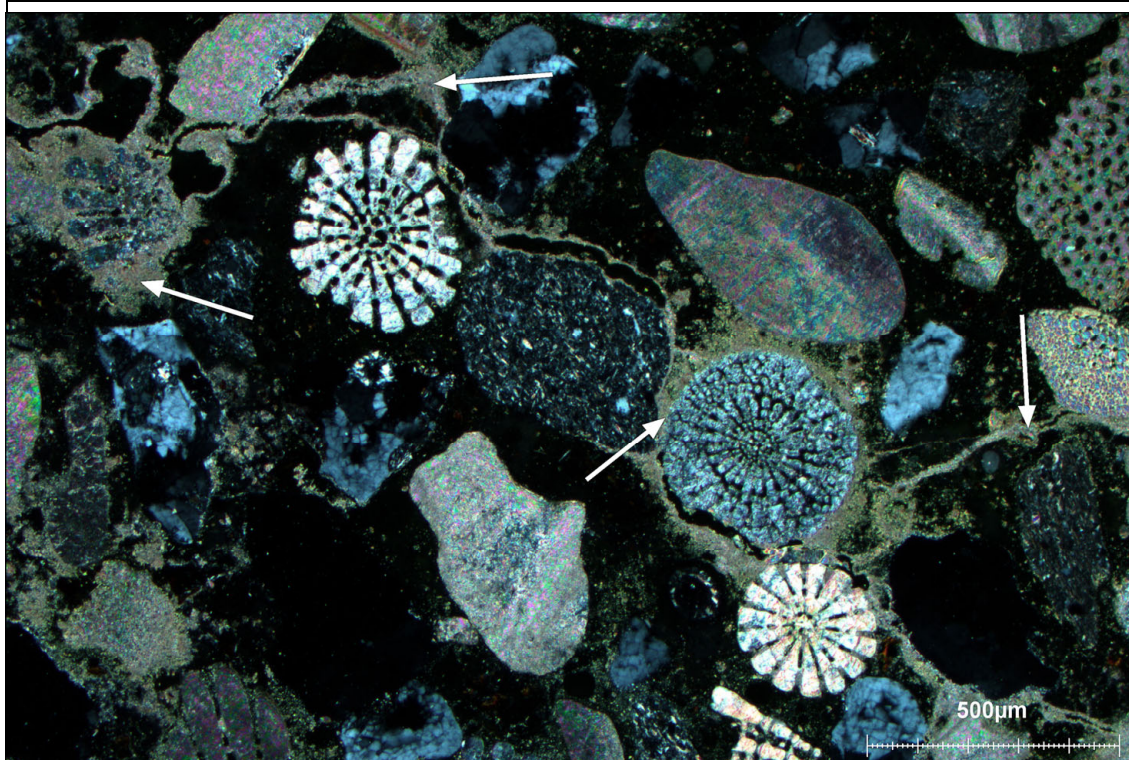
**Foto: 4** (F875-4) **Type:** Mikrofoto **Prøve nr.:** P100607-2 **Belysning:** A **Filter:** +N

**Prøve: Larsen 2: Vestre redang, muringsmørtel.** Billedet viser samme udsnit af mørtelen som foto 3, men en anden type mikroskopi filter er anvendt, hvorved blandt andet carboniseret bindemiddel (→) får en gulbrun kulør. De mørke dele af bindemidlet er ikke carboniseret

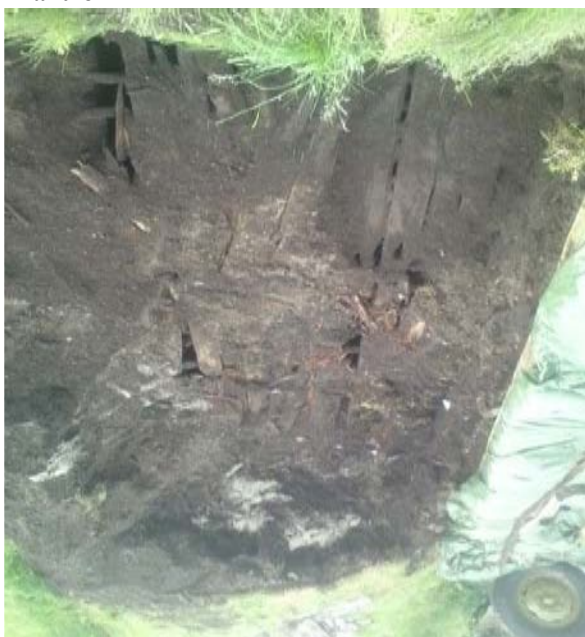
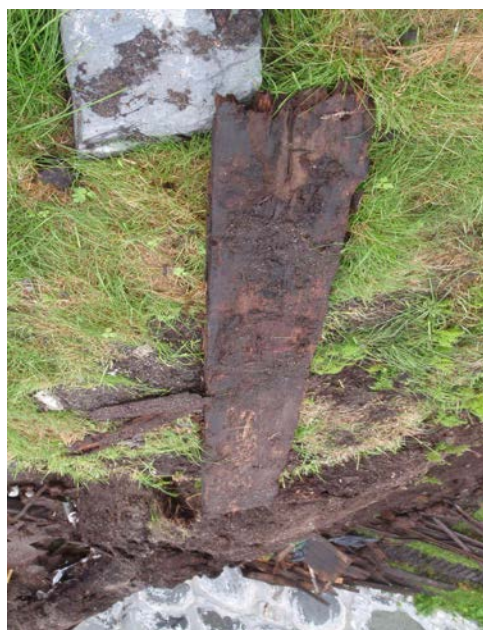
### ”Taktro”

Toppen av takkonstruksjonen besto av et plankelag som var lagt på tvers av 15 stk stålprofiler som var ca 5mm tykke (Tykkelsen varierte alt etter hvor mye rust det var). Dimensjonen på plankene så ut til å variere fra 19 ½ cm – 21 ½ cm, men på grunn av langt fremskredet råte var mye av treverket blitt til jord og sånn sett vanskelig å definere.

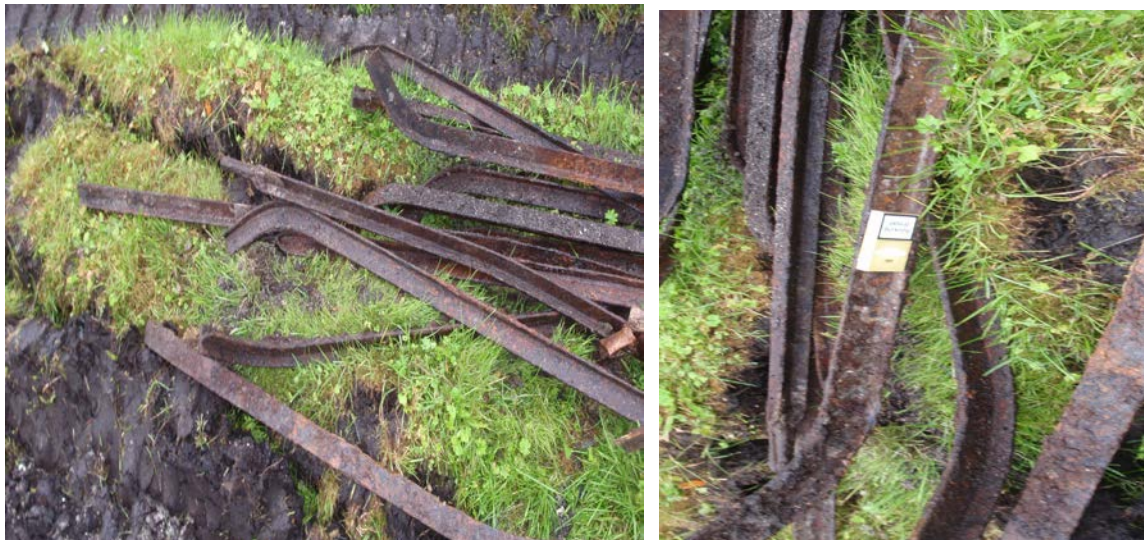
### Stålprofiler

De 15 stålprofilene viste seg etter hvert å være gjenbrukte gjerdestolper som lå direkte på murkanten med ca 30 cm mellomrom. Gjerdestolpene var bøyd i den ene enden hvor det hadde vært feste for piggråd. Stålprofilene var festet i festningsmuren ved at ”Piggrådfestene” var kilt inn i muren.

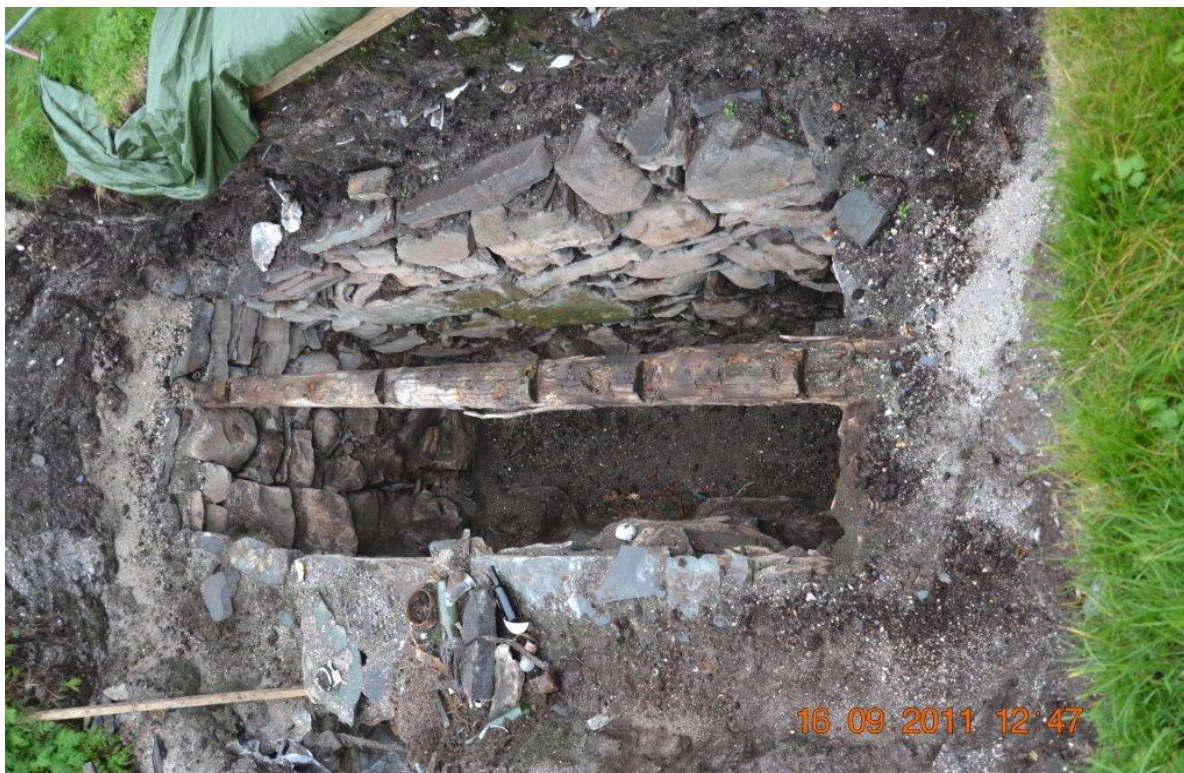
### Bærende tømmerstokk

På langs, midt over latrinebunnen var taket avstivet med en tømmerstokk med en spennvidde på 430 cm og som var mellom 23 – 25 cm i diameter. De 15 stålprofilene hvilte på denne tømmerstokken.
