# VARDØHUS FESTNING

Sluttrapport  
2011 — 2012

Ekstraordinært vedlikehold

## Ekstraordinært vedlikehold på Vardøhus festning

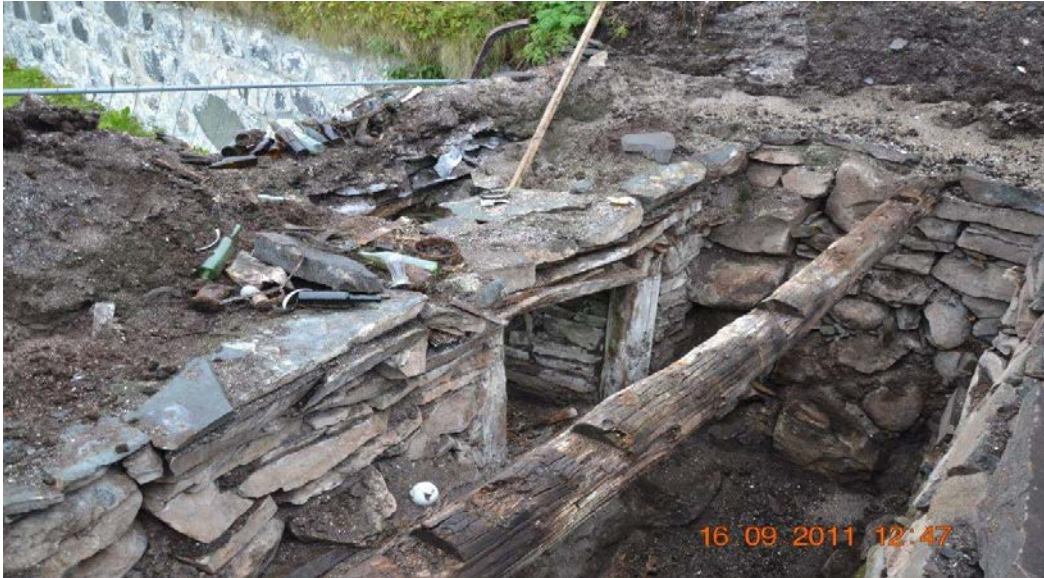
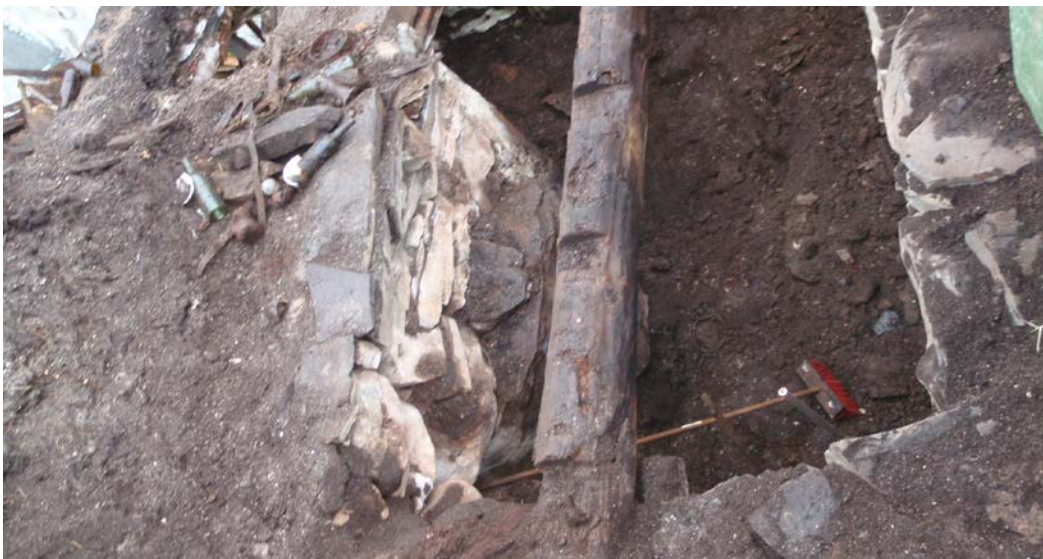
## Utsparinger

Tømmerdrageren har utsparinger etter tidligere lafting fra perioden før stålprofilene ble lagt oppå kan tyde på at stokken enten er gjenbrukt etter å ha blitt flyttet hit fra en annen bygning, eller at den lå der også før stålprofilene ble lagt på 1950 - 60 tallet, og at den i så fall har vært del av den gamle latrine konstruksjonen.

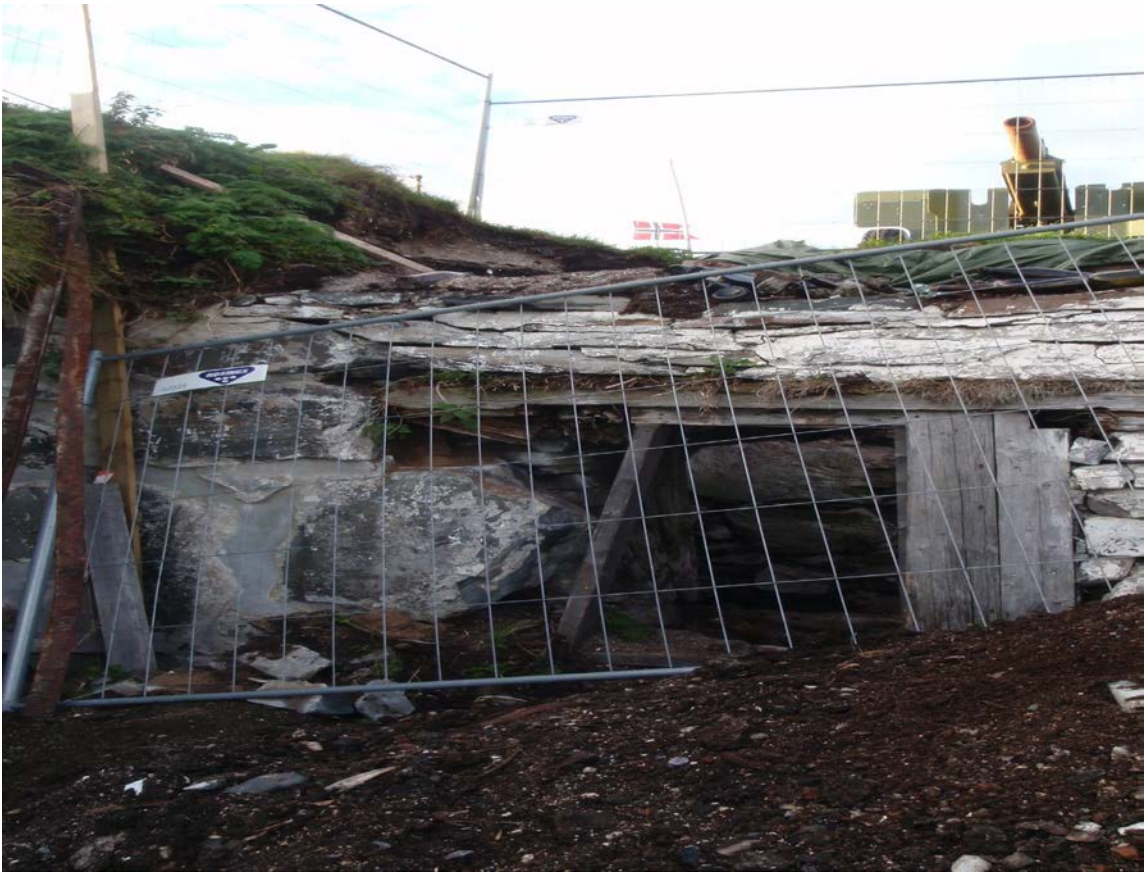
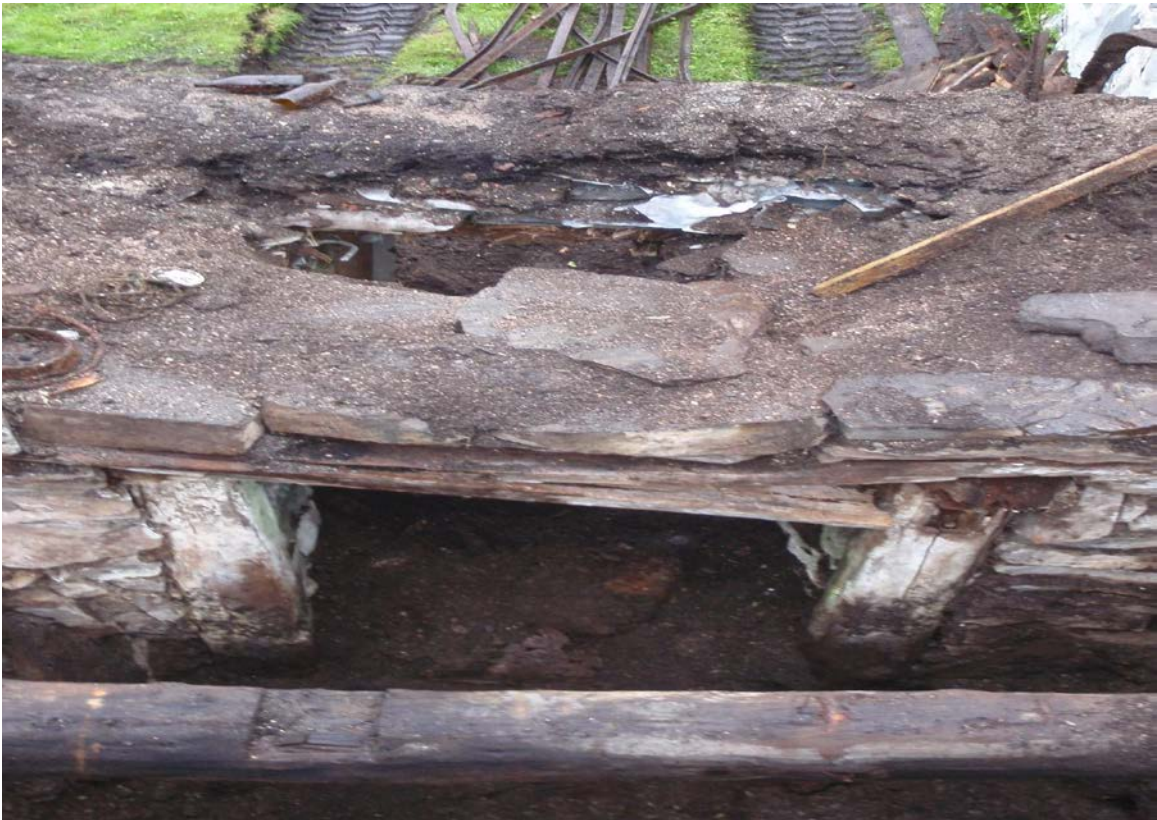
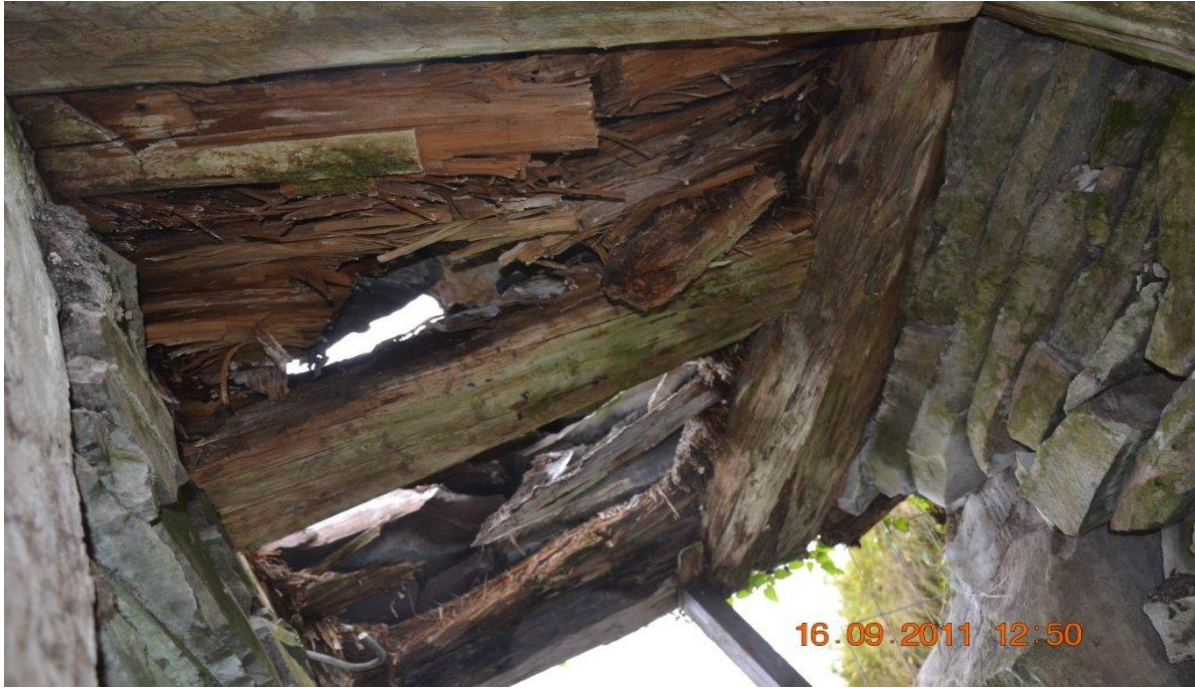
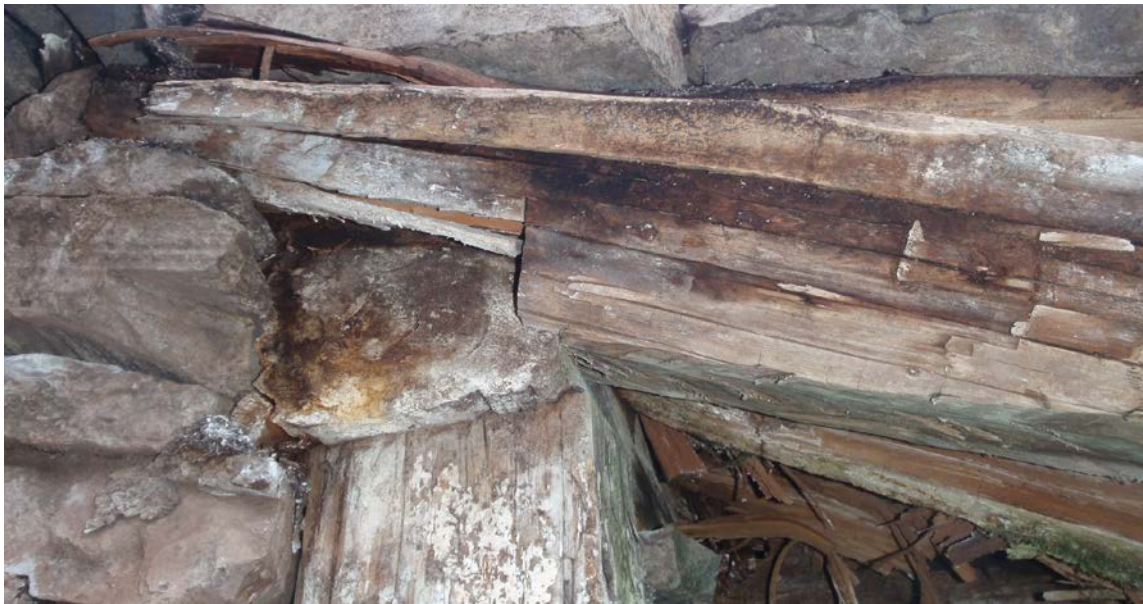
## Avfallsluke/ Møkkaluke ?

Under takkonstruksjonen/ ”latrineåpningen” er det en åpning i festningsmurens SV side. Åpningen er ca 1 ½ m brei og ca 1 m høy. Festningsmurens topplag med stein hvilte over åpningen i stor grad på treverk. Dvs en del av steinen var murt slikt at de til en viss grad stabiliserte hverandre. Råteskader har imidlertid ført til brudd i så vel bærende trekonstruksjon som plankedekket på toppen. Her var det et tidsspørsmål før muren rundt latrineåpningen ville ha rast sammen. Åpningen er tolket som avfallsåpning i forbindelse med latrina på toppen av dagens takkonstruksjon. Det skurrer riktignok litt at åpningen er så liten når resten av latrina over var så stor.

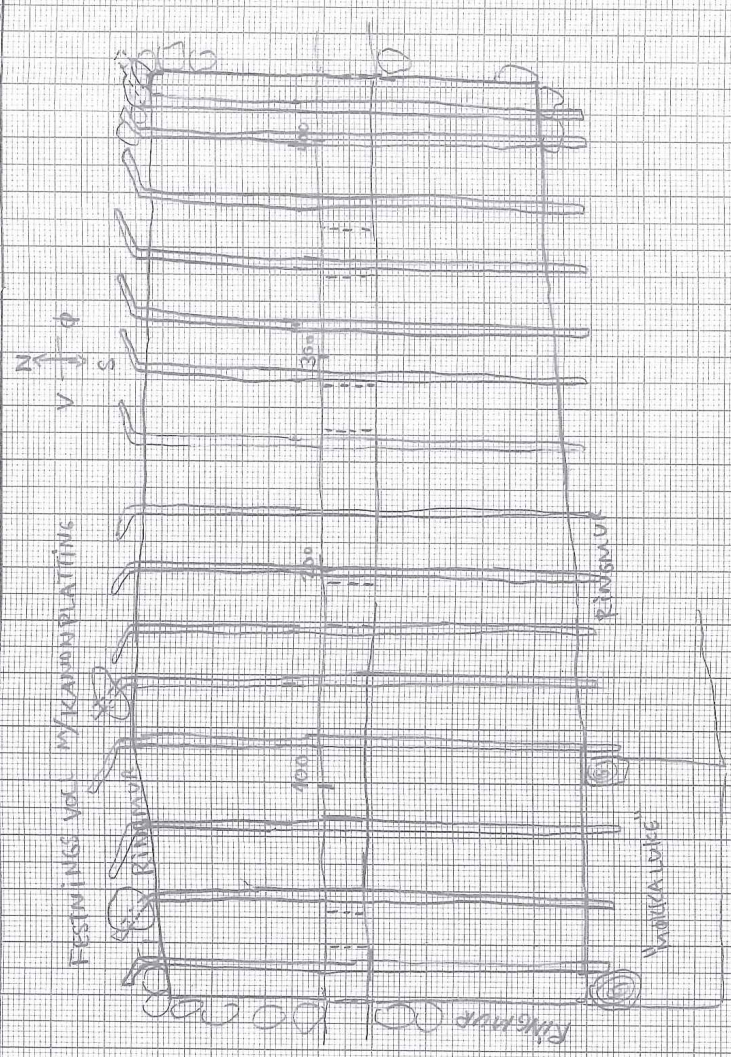
# VÅRDRØYS - SIKRINGSTREK - SKISSE 1: LATCINEÅPNING MED 15 STE STÅLPROFILER/TIMOFÅL

PS - NEDSKJÆRINGENE I TØMMERSTØKKEN HADDE INGEN FUNKSJON ETTER AT GJERDESTØRRENE BLE LAGT.

TOLKING - NEDSKJÆRINGEN DEL AV TIDLIGERE KONSTRUKSJON ELLER AT TØMMERSTØKKEN ER GJERDEBRUK FRA ANNEK UTSJNING 23

- TRETRAKET VAR SÅ DÅRLIG AT DET IKKE BLE ANSETT SOM HENSIKTSMESSIG Å TEGNE.
