Forsvarsbyggs skyte- og øvingsfelt  
Program Tungmetallovervåkning  
2012

***MO-Hålogaland***

<i>Dato/Date:</i> 14.03.2013	<i>Tilgjengelighet:</i> Åpen	<i>Prosjekt nr./Project No.:</i> -	<i>Saksnr./Archive No.:</i> -
<i>Rapport nr./Report No.:</i> Futura rapport: 439 Bioforsk rapport: 8(84) 2013	<i>ISBN-nr. (Bioforsk)</i> 978-82-17-01103-3	<i>Antall sider/Number of pages:</i> 27	<i>Antall vedlegg/Number of appendices:</i> 1

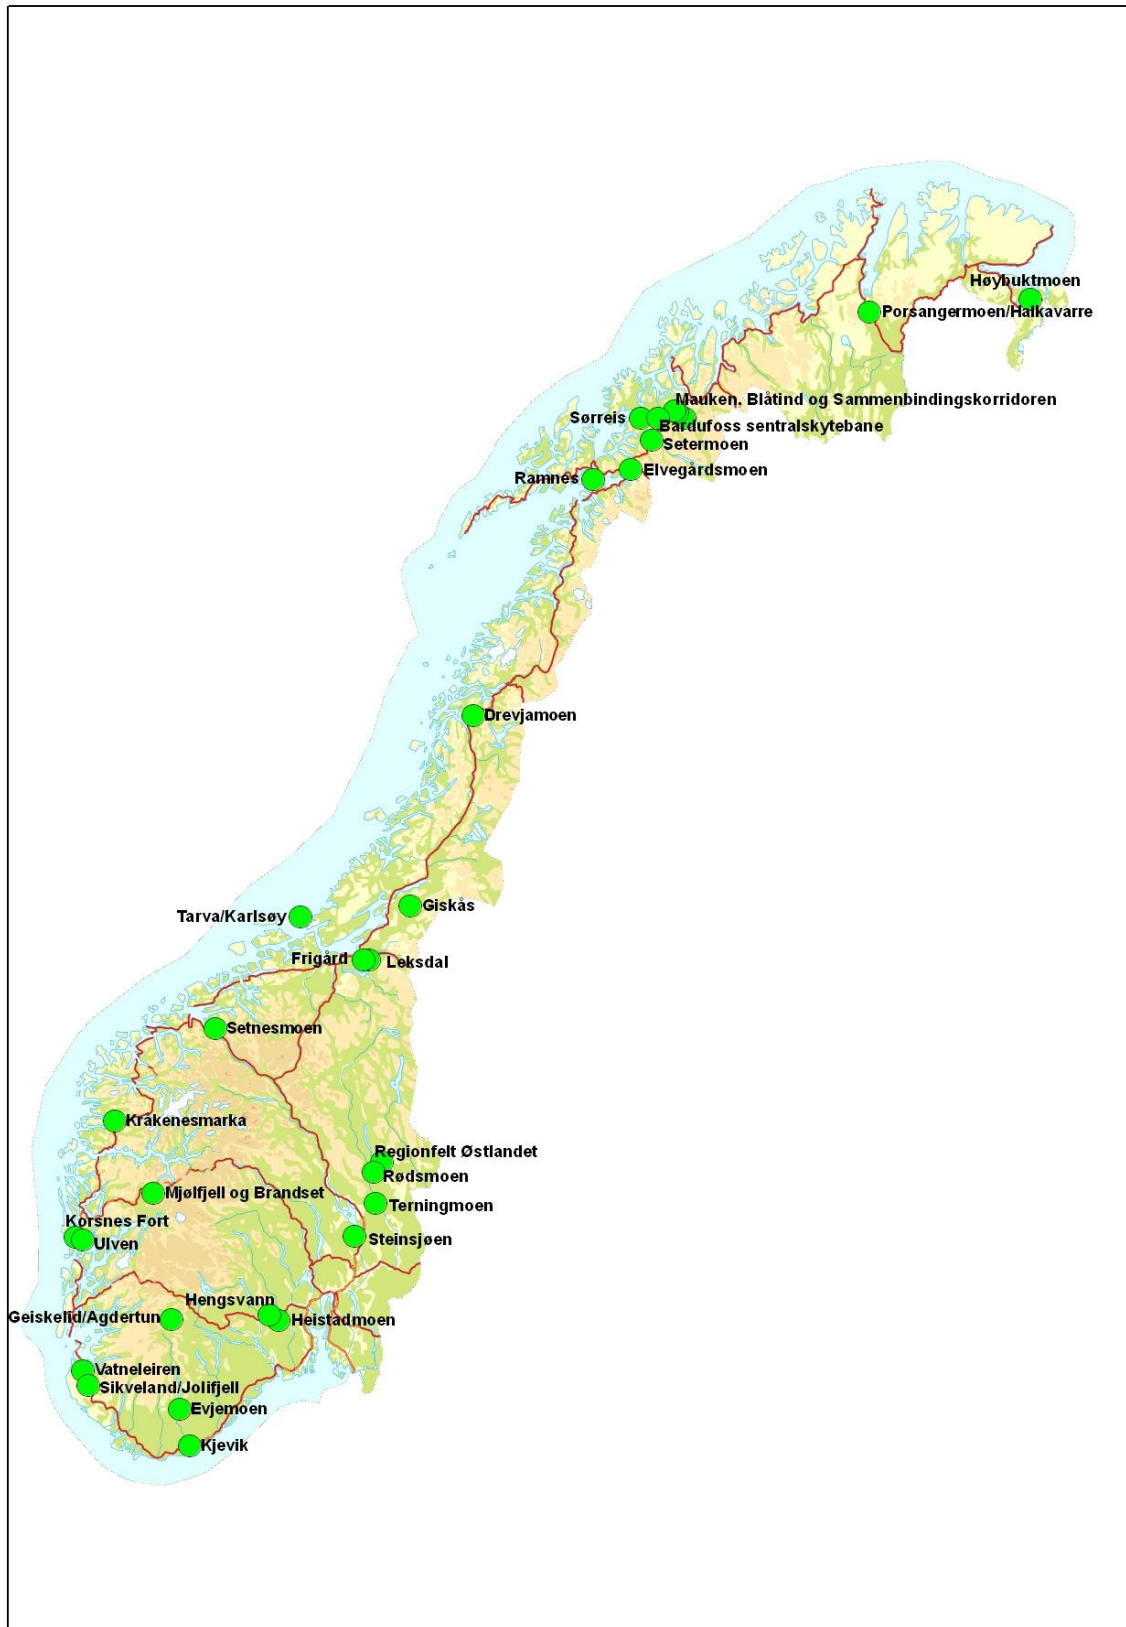
Figur 1. Skyte- og øvingsfelt som inngår i Program Tungmetallovervåkning i 2012.

Forsvarsbygg (FB) forvalter alle Forsvarets skyte- og øvingsfelt (SØF) og skytebaner i Norge, hvorav de fleste er gamle felt/baner der det har vært virksomhet i en årrekke (jf fig 1). En viktig del av FB sin miljøpolicy er å ha et omfattende miljøovervåkningsprogram for vann- kvalitet i vannforekomster som drenerer SØF. Program Tungmetallovervåkning skal kunne fange opp endringer i utlekking av tungmetaller som kan relateres til bruken av håndvåpenammunisjon.

Elvegårdsmoen skytefelt ligger i Narvik kommune like sør for Bjerkvik. Feltet er forholdsvis lite med et areal på 0,7 km<sup>2</sup> (fig 1). Det er noe usikkerhet om feltet er mindre i dag enn tidligere. Store deler av feltet ligger på gamle avfallsdeponier hvor Forsvaret og andre aktører trolig har dumpet avfall gjennom flere tiår. Feltet drenerer til Medbyelva og videre ut i Herjangsfjorden. Berggrunnen består av lett forvitrende glimmerskiver, glimmergneis, metasandstein og amfobolitt. Løsmassene i feltet består av breelvavseting, marine strandavsetninger, stedvis også hav- og fjordavsetninger. Det er registrert kobberforekomster ved Flatefjell sørøst for skytefeltet (Poulsen 1964). Det har også tidligere vært bergverksdrift (mutings-/utmålsområder) for basemetaller i dalsiden sør for Medbyelva som ligger innenfor nedbørsfeltet til pkt 3 (fig 1; tab 1). Etter Mørch mfl 2009.

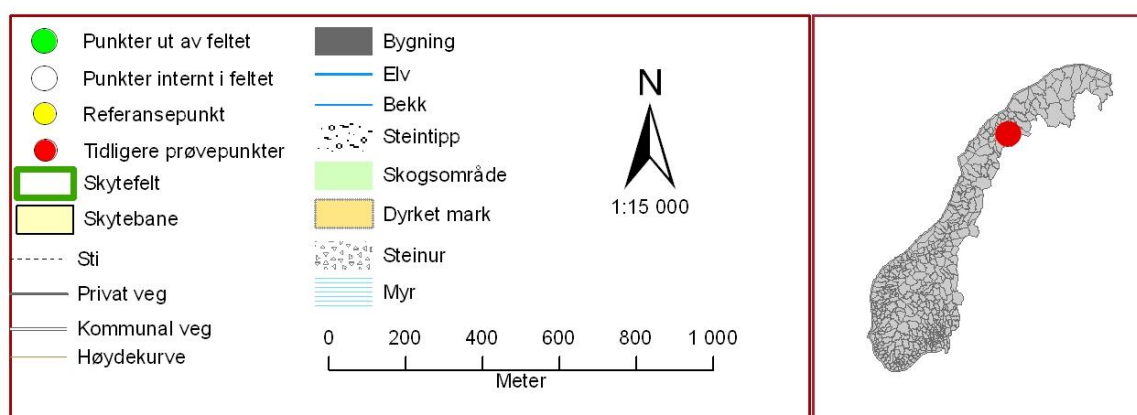
Figur 1. Kart over prøvepunkter ved Elvegårdsmoen i 2012.

Prøvepunkt (id)	Beskrivelse	Dreneringsområde	Avrenning, årsmiddel (l/s)
2	Middels stor bekk	Bane 1, 2, 3, 4, 6	36
3	Liten bekk	Blindgjengerfelt, Bane 4A og 5 og målområde bane 4.	19
4Ref	Liten bekk	Område som trolig ikke er påvirket av feltet.	16
5	Stor bekk	Alle skytebanene i feltet.	175

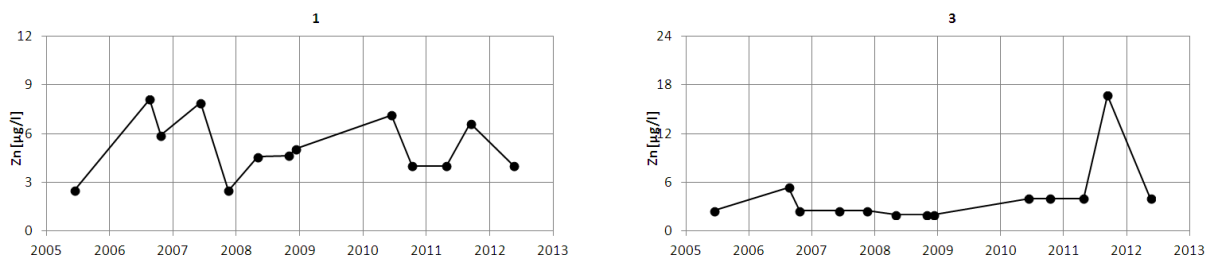
Konsentrasjoner av sink og antimon var lav ved begge prøvepunkt. Konsentrasjonene av sink er under deteksjonsgrensen for analysen, og det er bare ved pkt 1 at konsentrasjonen av antimon er over deteksjonsgrensen, men fortsatt lav (1,4 µg Sb/l). Dette er lavere enn høstprøven i 2011, men som for tidligere år (jf fig 4). Grenseverdien for drikkevann er satt til 5 µg Sb/l (Helse- og omsorgsdepartementet 2004).

**Figur 4.** Analyseresultater for sink i perioden 2005 - 2012. Før 2010 ble analyseresultater under deteksjonsgrensen (dg) rapportert som dg/2. Fom 2010 ble tilsvarende resultater rapportert som dg. Skalaen på y-aksen er ikke lik for prøvepunktene.
