Forsvarsbyggs skyte- og øvingsfelt
Program Tungmetallovervåkning
2011

MO-Hålogaland

Lars Jakob Gjemlestad & Ståle Haaland

<i>Dato/Date:</i> 19.06.2012	<i>Tilgjengelighet:</i> Åpen	<i>Prosjekt nr./Project No.:</i> -	<i>Saksnr./Archive No.:</i> -
<i>Rapport nr./Report No.:</i> Futura rapport: 333 Bioforsk rapport: 7(86) 2012	<i>ISBN-nr.(Bioforsk)</i> 978-82-17-00950-4	<i>Antall sider/Number of pages:</i> 80	<i>Antall vedlegg/Number of appendices:</i> 1

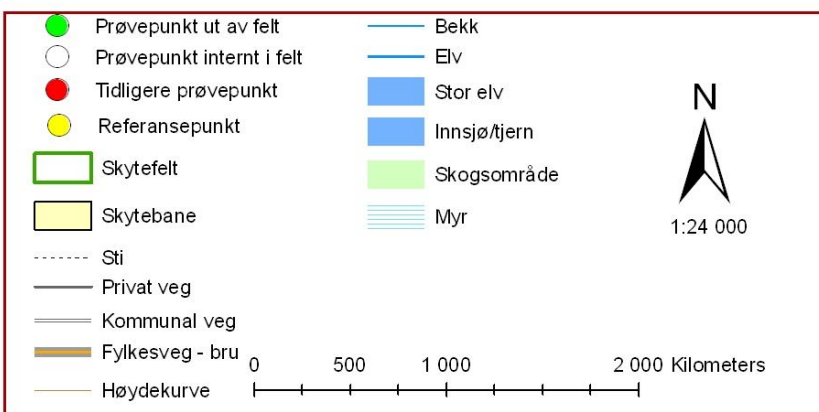
Figur 1. Kart over prøvepunkter ved Heggmoen i 2011.

Heggmoen skyte- og øvingsfelt har et areal på 1,7 km² og ligger i Bodø kommune, Nordland fylke. Feltet har vært festet av Forsvaret siden 1986. Området består hovedsakelig av myrområder med innslag av breelv- og elveavsetninger og soner med bart fjell, berggrunnen består hovedsakelig av metasandstein og skifer, men også glimmerskifer, glimmergneis, amfibolitt og diorittisk til granittisk gneis. Vannsystemene i området er generelt sure, kalkfattige og humøse. Det er registrert mutings-/utmålsområder for basemetaller både øst og vest for skytefeltet i områder med henholdsvis granitt/granodioritt og grønnstein/amfibolitt. Poulsen (1964) rapporterer om flere kobberforekomster sørvest for skytefeltet, blant annet på Vatne. De kjente forekomstene ligger likevel slik til at vann derfra ikke drenerer direkte til noen av prøvepunktene i feltet. Etter Breyholtz 2010.

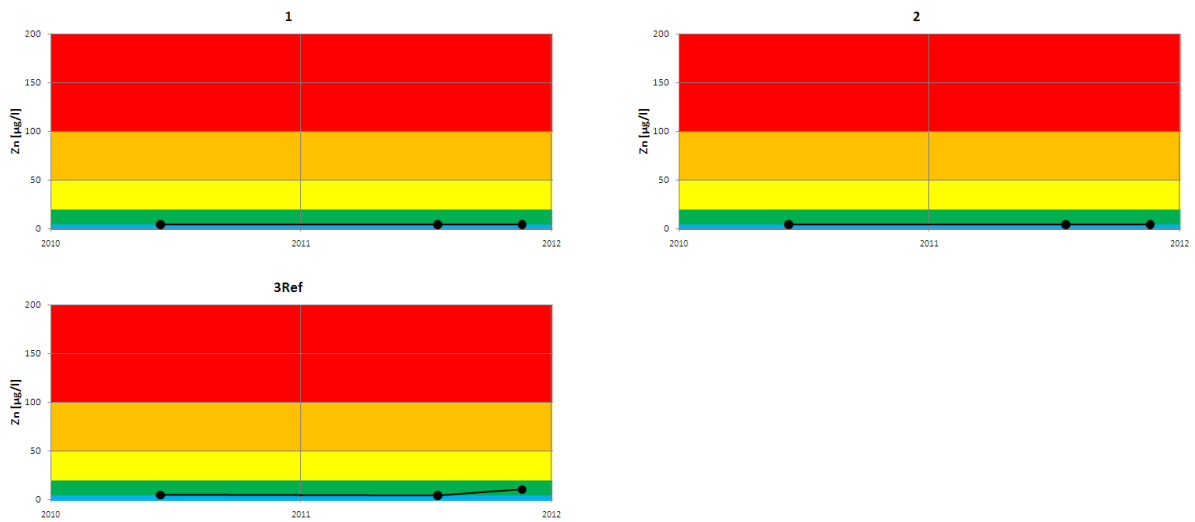
Figur 4. Analyseresultater for sink i perioden 2010 - 2011. Analyseresultater under deteksjonsgrensen (dg) rapporteres som dg. Fargeinndelingen representerer tilstandsklasser (Andersen mfl 1997).
