Forsvarsbyggs skyte- og øvingsfelt  
Program Tungmetallovervåkning  
2011

MO-Nord

Lars Jakob Gjemlestad & Ståle Haaland

<b>Dato/Date:</b> 19.06.2012	<b>Tilgjengelighet:</b> Åpen	<b>Prosjekt nr./Project No.:</b> -	<b>Saksnr./Archive No.:</b> -
<b>Rapport nr./Report No.:</b> Futura rapport: 334 Bioforsk rapport: 7(87) 2012	<b>ISBN-nr.(Bioforsk)</b> 978-82-17-00951-1	<b>Antall sider/Number of pages:</b> 71	<b>Antall vedlegg/Number of appendices:</b> 1

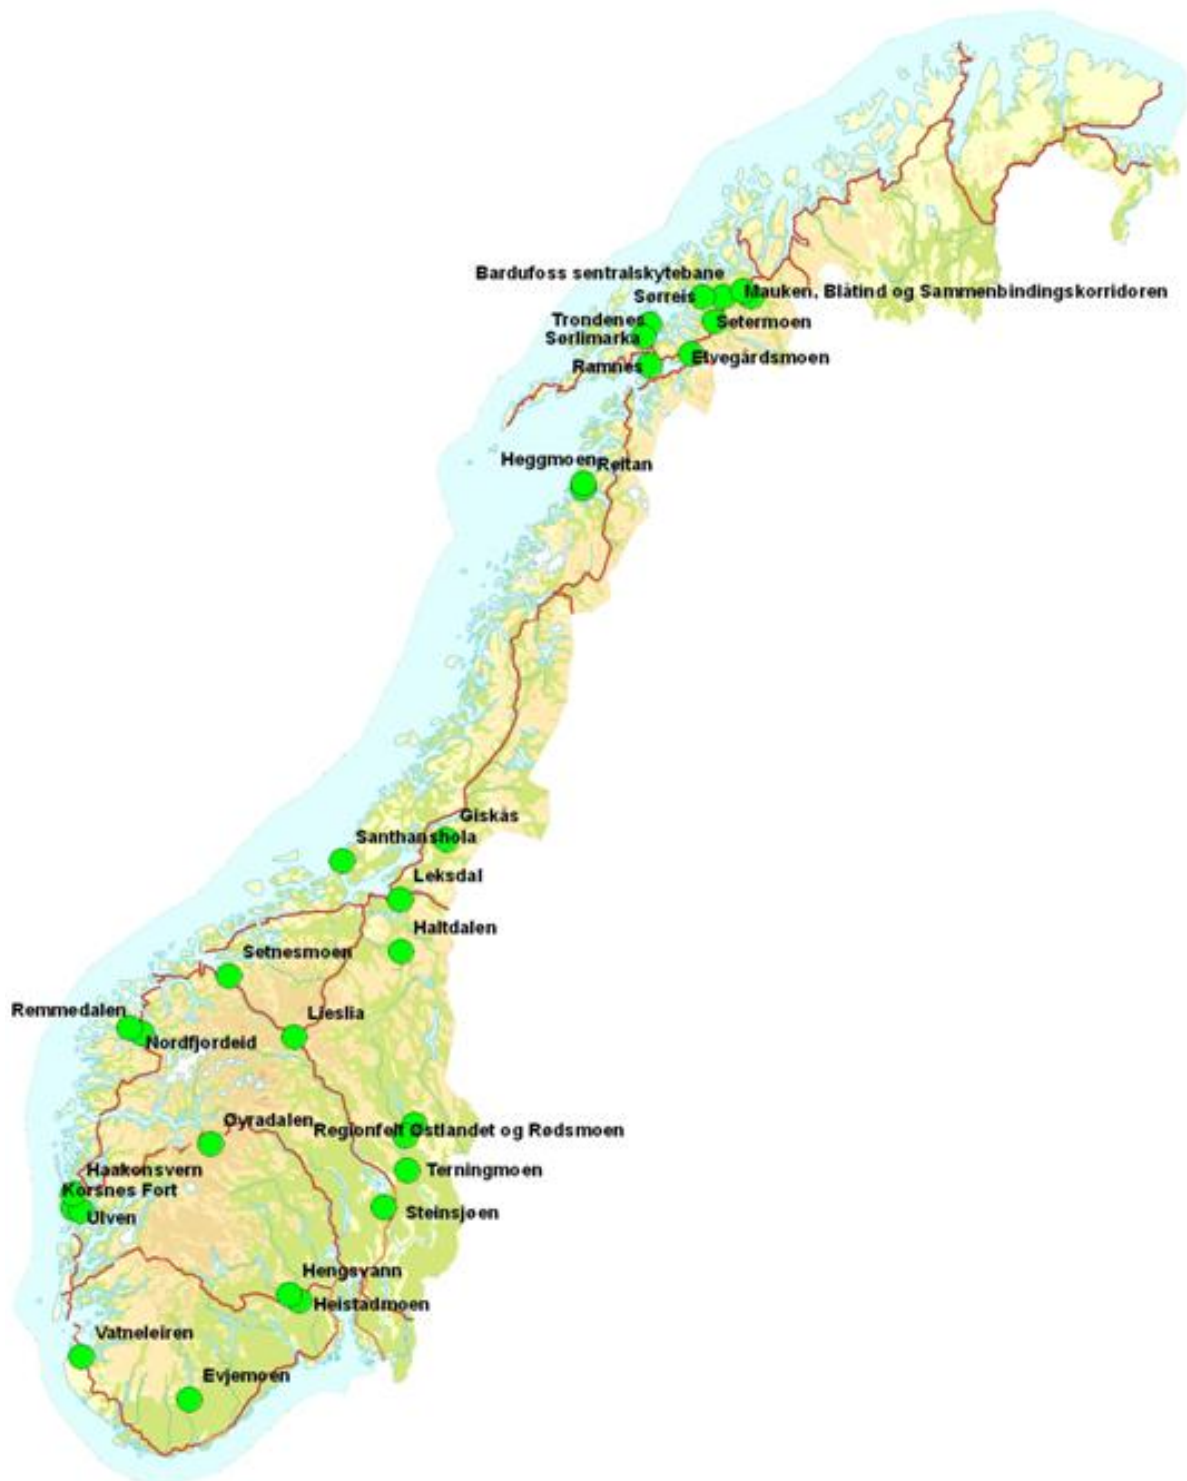
Figur 1. Skyte- og øvingsfelt som inngår i Program Tungmetallovervåkning i 2011.

Forsvarsbygg (FB) forvalter alle Forsvarets skyte- og øvingsfelt (SØF) og skytebaner i Norge, hvorav de fleste er gamle felt/baner der det har vært virksomhet i en årrekke (jfr fig 1). Samfunnet og miljømyndigheter har fokus på de miljømessige sidene ved Forsvarets aktiviteter, og en viktig del av FB sin miljøpolicy er å ha et omfattende miljøovervåkingsprogram for vann- kvalitet i vannforekomster som drenerer SØF. Målsettingen med tungmetallovervåkingen er å registrere eventuelle økninger i utlekking av metaller fra skytebaner i feltene. På den måten vil FB ha mulighet til å iverksette tiltak for å redusere utlekking av forurensning til bekker og elver. FB har derfor overvåket tungmetallkonsentrasjoner i vannforekomster ved Forsvarets SØF siden 1991 via Program Tungmetallovervåking. Program Tungmetallovervåking skal kunne fange opp endringer i utlekking av tungmetaller som kan relateres til bruken av håndvåpenammunisjon. I perioden 1991-2006 hadde NIVA ansvaret for tungmetallovervåkingen, mens SWECO fikk ansvaret i perioden 2006-2009. Fra og med 2010 fikk Bioforsk ansvaret for tungmetallovervåkingen. Konsentrasjonen av tungmetaller måles ved en rekke prøvepunkter ved SØF.

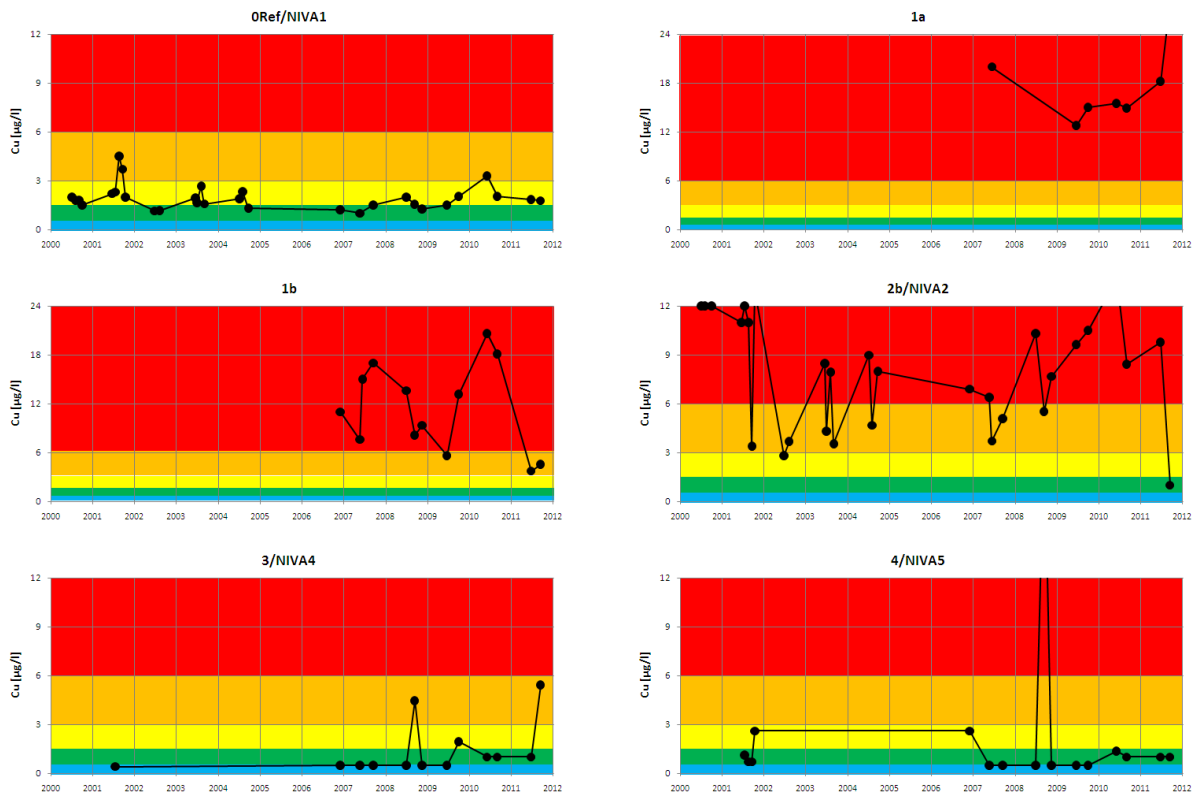
**Figur 2.** Analyseresultater for kobber i perioden 2000 - 2011. Før 2010 ble analyseresultater under deteksjonsgrensen (dg) rapportert som dg/2. Fom 2010 ble tilsvarende resultater rapportert som dg. Fargeinndelingen representerer tilstandsklasser (Andersen mfl 1997). Skalaen på y-aksen er ikke lik for alle prøvepunktene.

Ved referansepunktet 0Ref/NIVA1 oppstrøms baneanlegget, var konsentrasjonen av kobber på nivå som tidligere (1,8 µg/l; tilstandsklasse III). Nivået har vært relativt stabilt siden 2000, og bakgrunnskonsentrasjonen ligger rundt 2 µg Cu/l (jfr fig 2). Konsentrasjonen av bly var som tidligere lav og under deteksjonsgrensen for analysen (< 0,1 µg Pb/l; fig 3).

I 2011 ble det målt høye konsentrasjoner av kobber og bly ved pkt 1a (18 - 28 µg Cu/l og 43 - 50 µg Pb/l; begge godt oppe i tilstandsklasse V). Det er som nevnt stor variasjon i konsentrasjoner ved dette punktet, og tilsvarende også ved pkt 1b. Her var konsentrasjonen av bly og kobber lav i både vår og høstprøven. Det ble målt 3,7 - 4,5 µg Cu/l i vannprøvene (og tilsvarende lave blykonsentrasjoner), og dette er det laveste som har blitt målt her siden målinger ved prøvepunktene startet. Men, det er som nevnt store årlige variasjoner ved disse punktene, samt ingen klar trend å spore i utviklingen av konsentrasjoner av verken kobber eller bly (jfr fig 2 - 3).

2b/NIVA2 mottar vann fra hele feltet. Prøvepunktet er plassert i en liten bekk (7 l/s) relativt nær banene (jfr fig 1). Som ved 1b, var konsentrasjonen av kobber og bly lav i høstprøven (under deteksjonsgrensen for analysene; < 1 µg Cu/l og < 0,5 µg Pb/l). Tilsvarende som ved 1a og 1b, er det stor årlige variasjon i konsentrasjonen av kobber og bly ved prøvepunktet, samt ingen klar trend å spore i utviklingen (jfr fig 2 - 3).

Vannføringen i Andselva er vesentlig høyere enn ved pkt 2b/NIVA2 som drenerer ut til elva (7 l/s mot > 2000 l/s). Med det blir det en betydelig fortykning av avrenningen fra feltet. I 2011 var konsentrasjonen av kobber og bly under deteksjonsgrensen for analysen både oppstrøms (pkt 3/NIVA4) og nedstrøms (pkt 4/NIVA5), der avrenningen fra feltet renner ut i Andselva (pkt 2b/NIVA2; jfr fig 1 - 3).
