Forsvarsbyggs skyte- og øvingsfelt  
Program Tungmetallovervåkning  
2011

MO-Trøndelag

Lars Jakob Gjemlestad & Ståle Haaland

<i>Dato/Date:</i> 19.06.2012	<i>Tilgjengelighet:</i> Åpen	<i>Prosjekt nr./Project No.:</i> -	<i>Saksnr./Archive No.:</i> -
<i>Rapport nr./Report No.:</i> Futura rapport: 332 Bioforsk rapport: 7(85) 2012	<i>ISBN-nr.(Bioforsk)</i> 978-82-17-00949-8	<i>Antall sider/Number of pages:</i> 86	<i>Antall vedlegg/Number of appendices:</i> 1

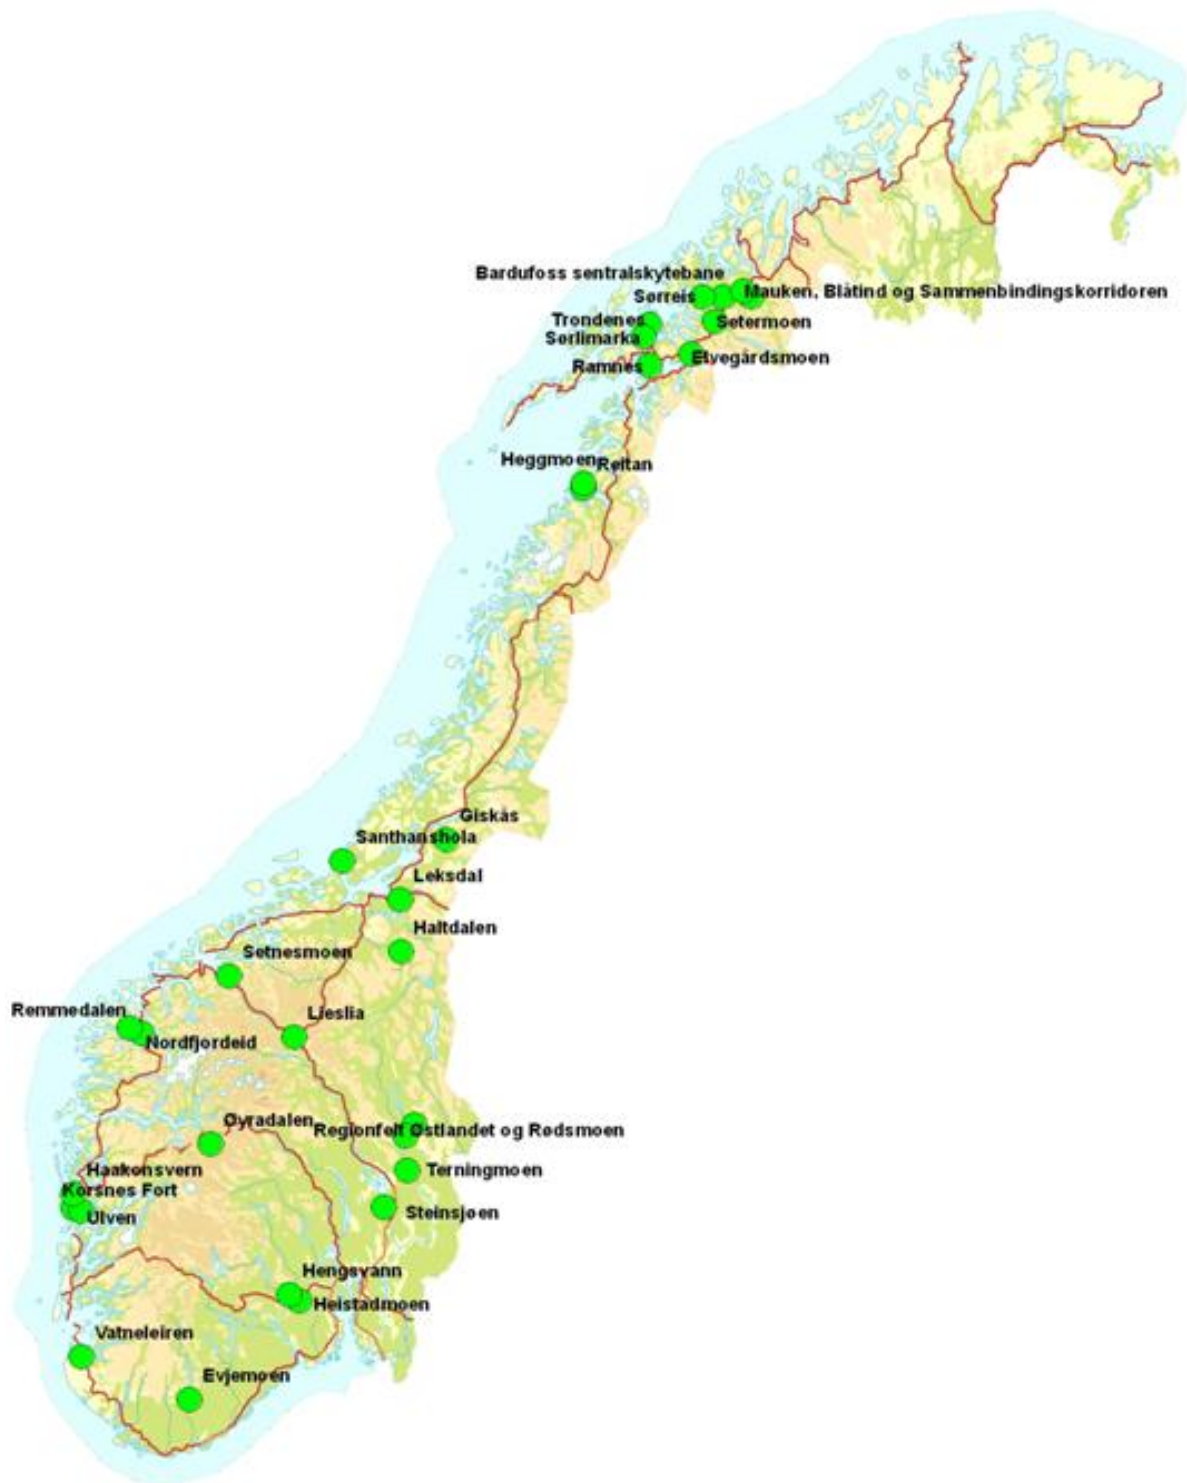
Figur 1. Skyte- og øvingsfelt som inngår i Program Tungmetallovervåkning i 2011.

Forsvarsbygg (FB) forvalter alle Forsvarets skyte- og øvingsfelt (SØF) og skytebaner i Norge, hvorav de fleste er gamle felt/baner der det har vært virksomhet i en årrekke (jfr fig 1). Samfunnet og miljømyndigheter har fokus på de miljømessige sidene ved Forsvarets aktiviteter, og en viktig del av FB sin miljøpolicy er å ha et omfattende miljøovervåkningsprogram for vann- kvalitet i vannforekomster som drenerer SØF. Målsettingen med tungmetallovervåkingen er å registrere eventuelle økninger i utlekking av metaller fra skytebaner i feltene. På den måten vil FB ha mulighet til å iverksette tiltak for å redusere utlekking av forurensning til bekker og elver. FB har derfor overvåket tungmetallkonsentrasjoner i vannforekomster ved Forsvarets SØF siden 1991 via Program Tungmetallovervåking. Program Tungmetallovervåking skal kunne fange opp endringer i utlekking av tungmetaller som kan relateres til bruken av håndvåpenammunisjon. I perioden 1991-2006 hadde NIVA ansvaret for tungmetallovervåkingen, mens SWECO fikk ansvaret i perioden 2006-2009. Fra og med 2010 fikk Bioforsk ansvaret for tungmetallovervåkingen. Konsentrasjonen av tungmetaller måles ved en rekke prøvepunkter ved SØF.

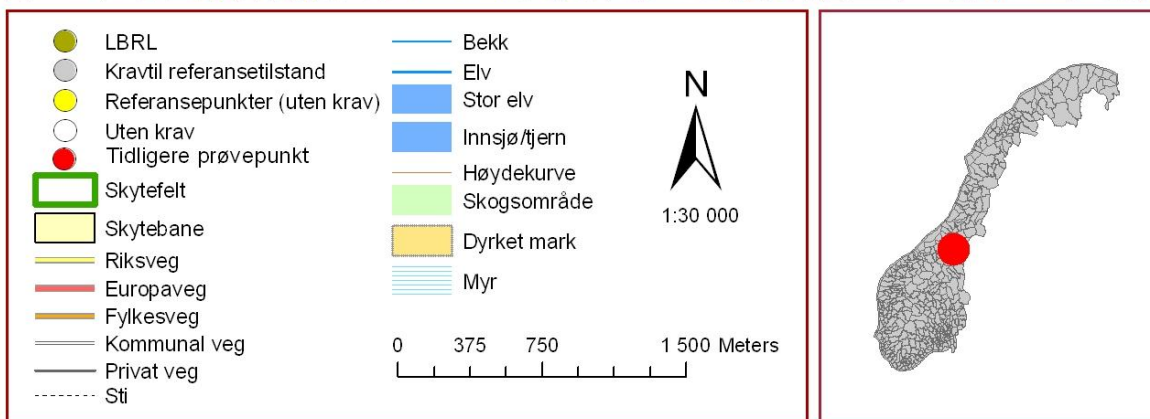
Figur 1. Kart over prøvepunkter ved Leksdal i 2011.

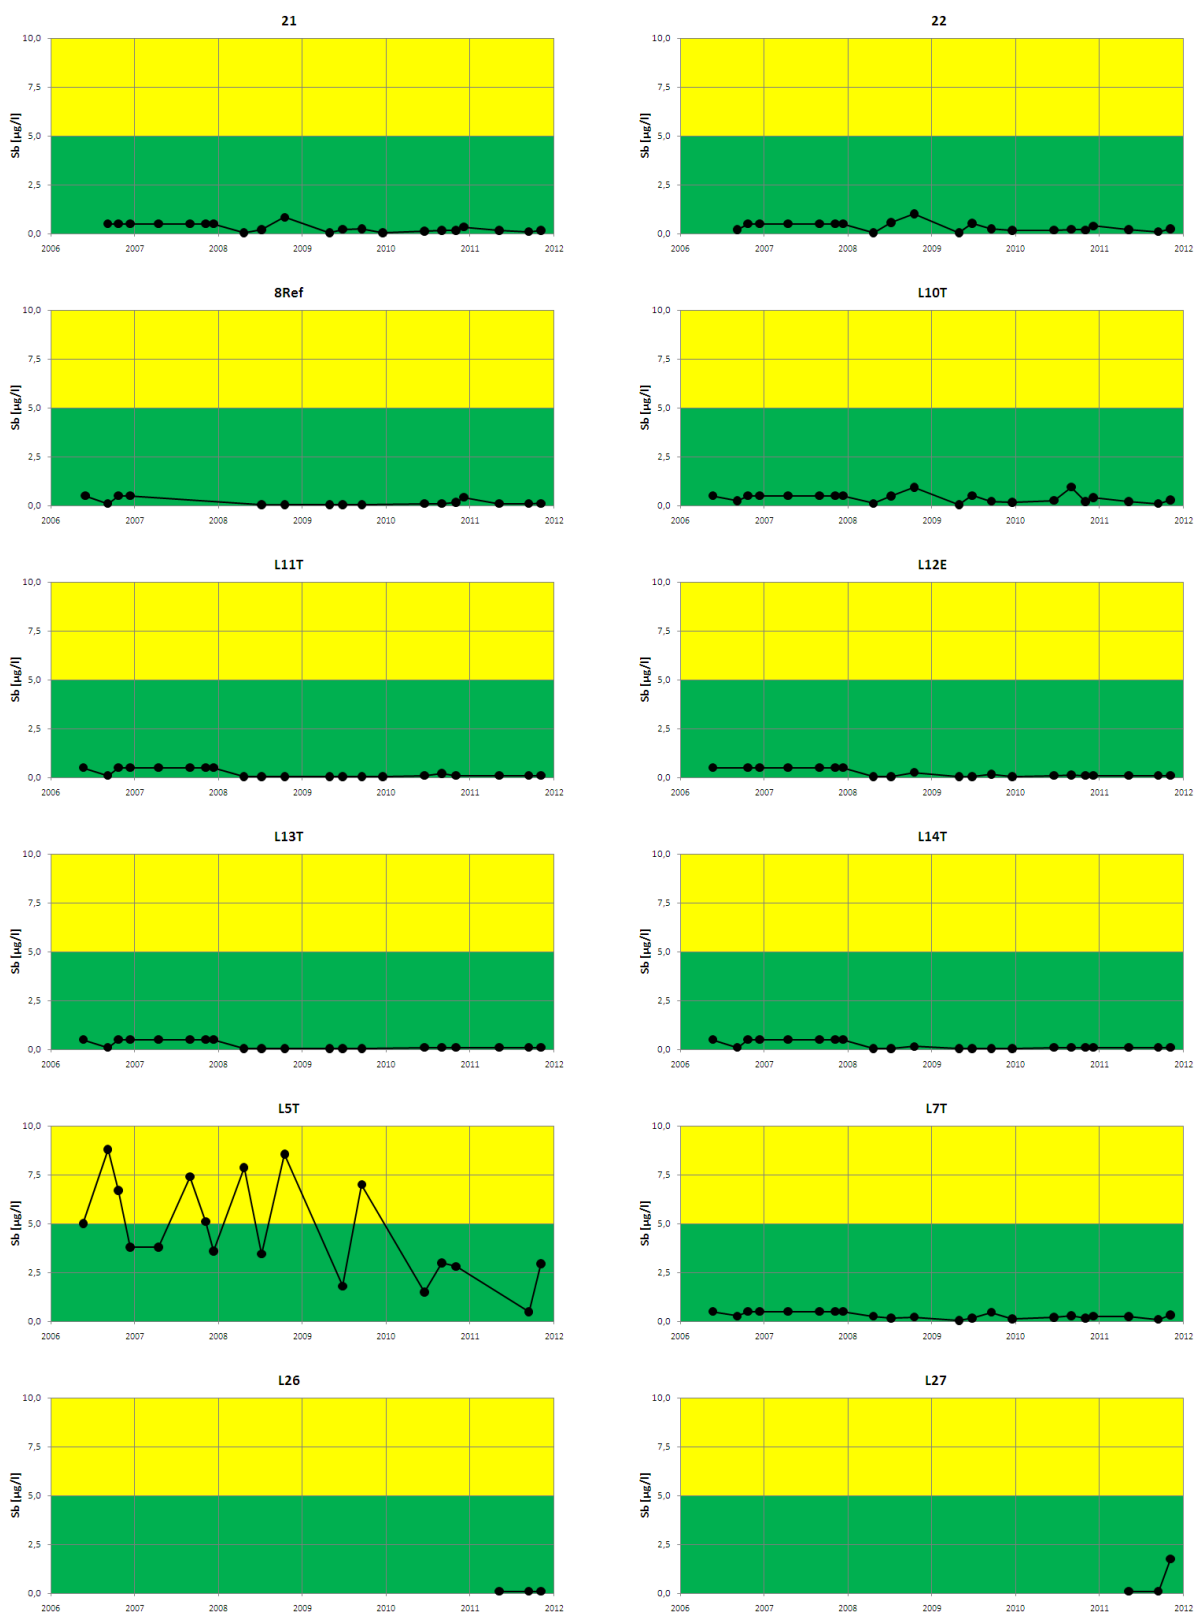
**Figur 5.** Analyseresultater for antimon i perioden 2006 - 2011. Før 2010 ble analyseresultater under deteksjonsgrensen (dg) rapportert som dg/2. Fom 2010 ble tilsvarende resultater rapportert som dg. Fargeindelingen representerer klassegrenser basert på Drikkevannforskriften (Helse- og omsorgsdepartementet 2004).

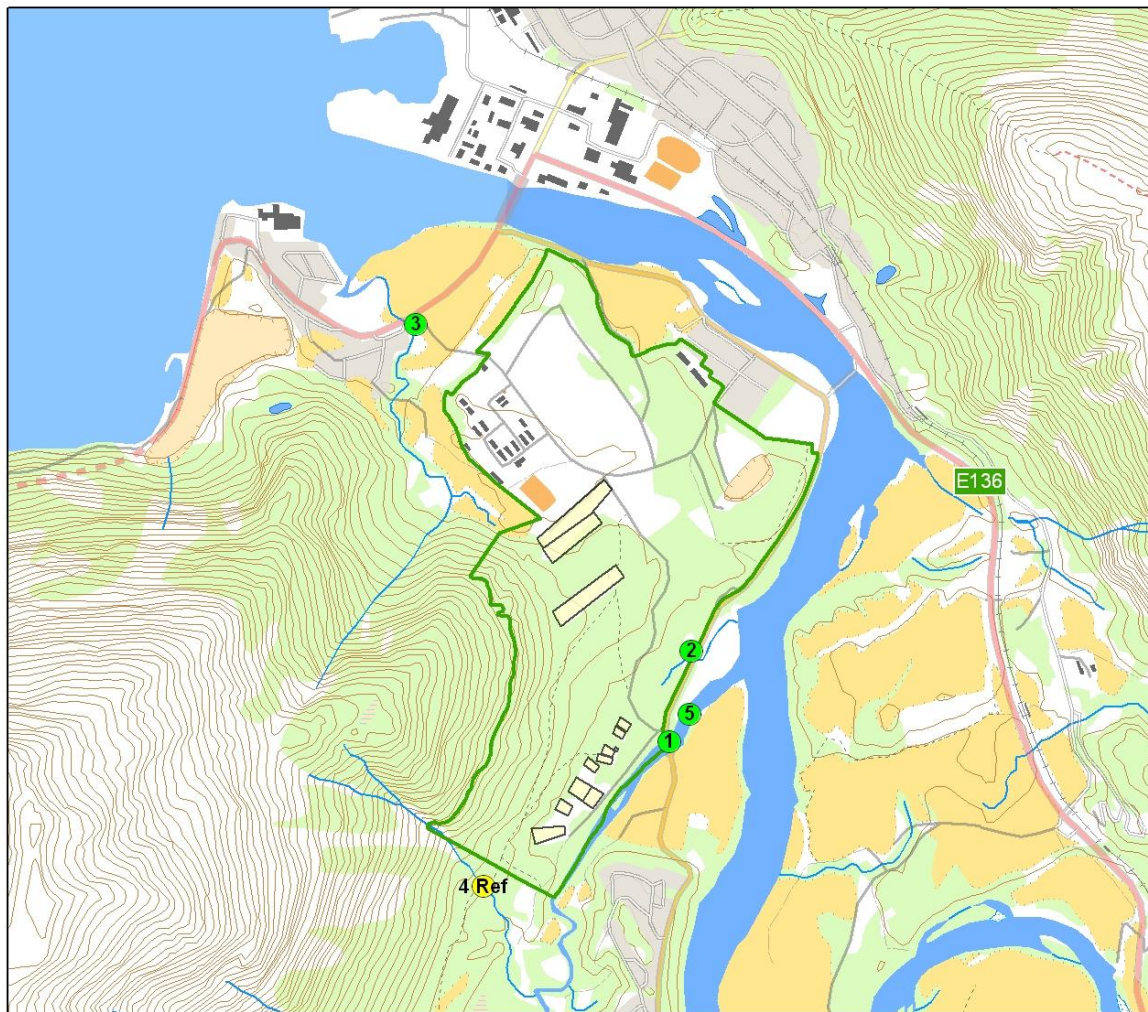
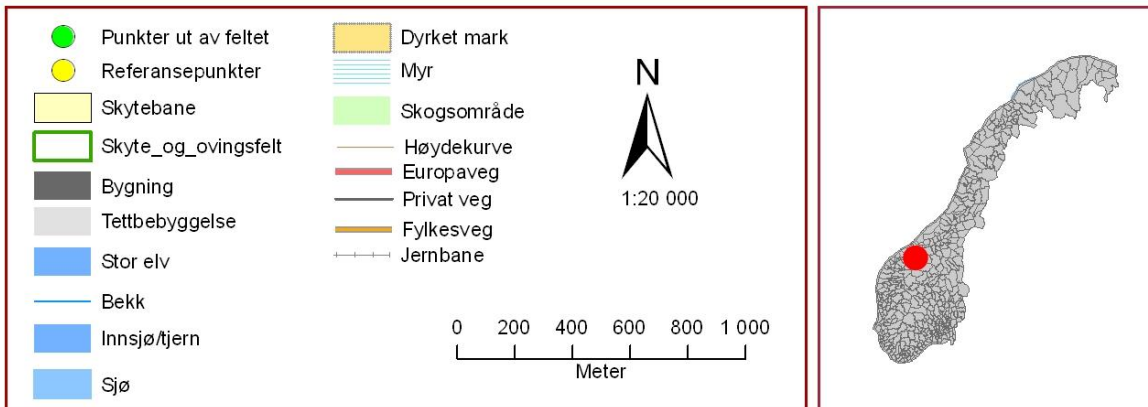
Figur 1. Kart over prøvepunkter ved Setnesmoen i 2011.
