Forsvarsbyggs skyte- og øvingsfelt  
Program Tungmetallovervåkning  
2011

MO-Vest

Lars Jakob Gjemlestad & Ståle Haaland

<b>Dato/Date:</b> 05.06.2012	<b>Tilgjengelighet:</b> Åpen	<b>Prosjekt nr./Project No.:</b> -	<b>Saksnr./Archive No.:</b> -
<b>Rapport nr./Report No.:</b> Futura rapport: 331 Bioforsk rapport: 7(84) 2012	<b>ISBN-nr.(Bioforsk)</b> 978-82-17-00948-1	<b>Antall sider/Number of pages:</b> 109	<b>Antall vedlegg/Number of appendices:</b> 1

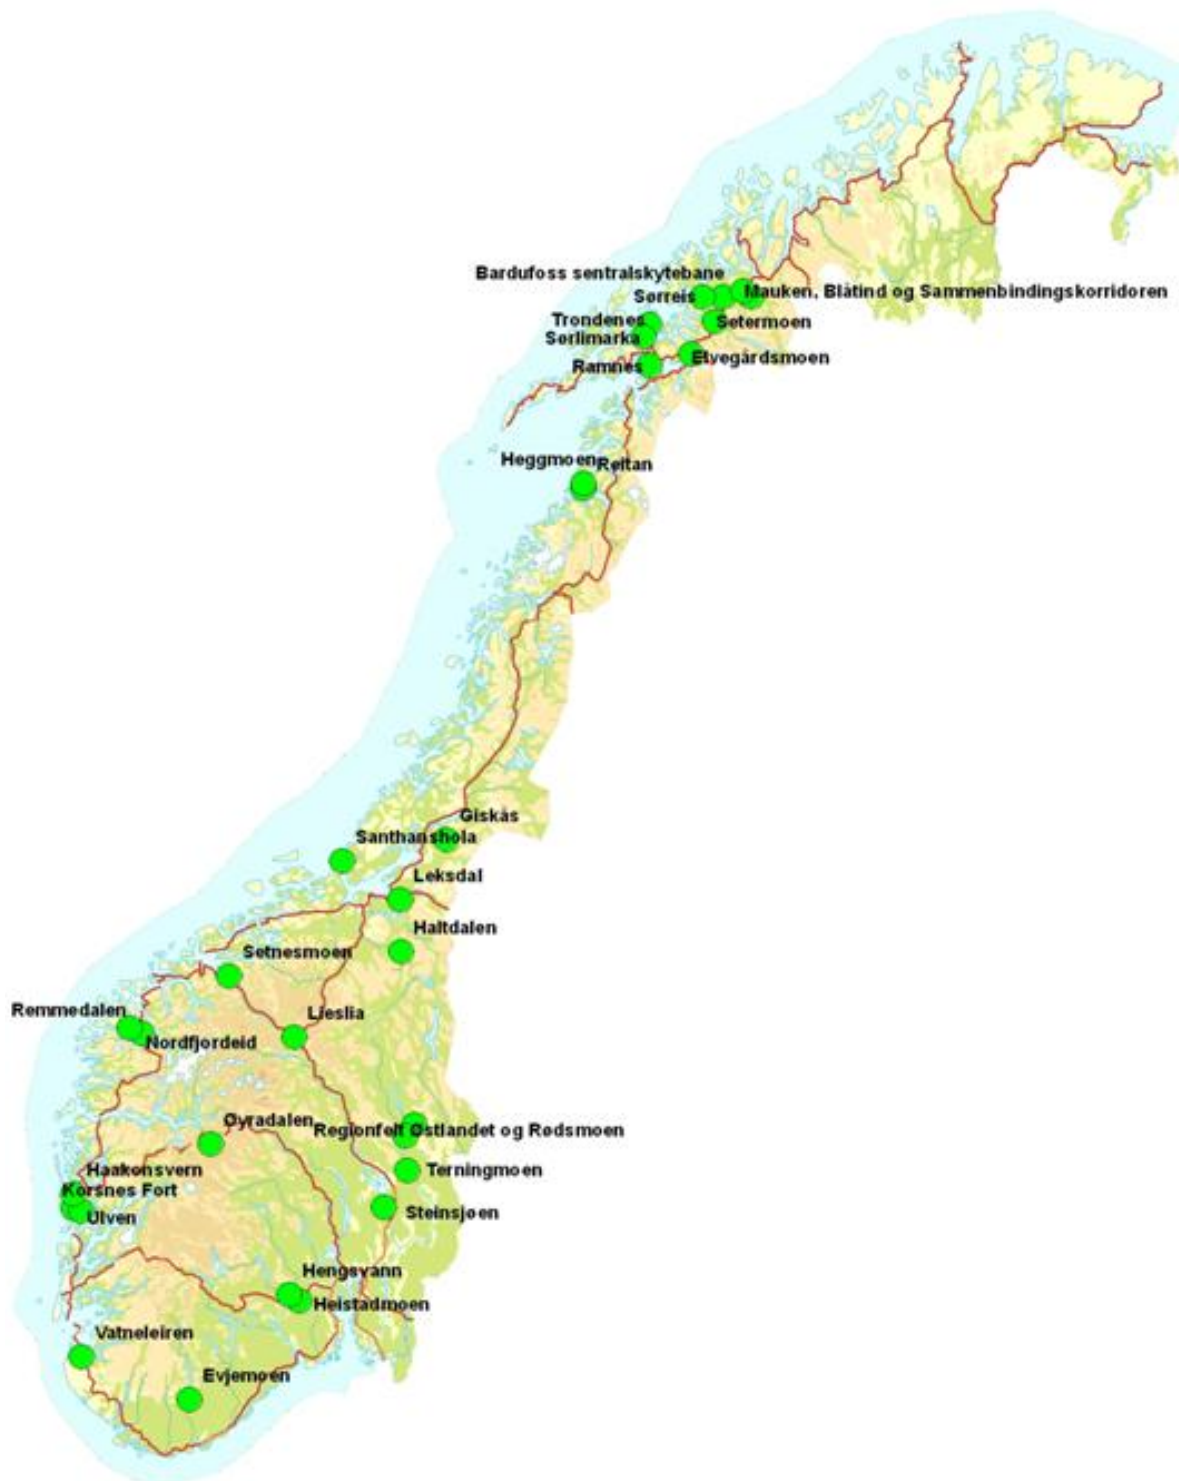
Figur 1. Skyte- og øvingsfelt som inngår i Program Tungmetallovervåkning i 2011.

Forsvarsbygg (FB) forvalter alle Forsvarets skyte- og øvingsfelt (SØF) og skytebaner i Norge, hvorav de fleste er gamle felt/baner der det har vært virksomhet i en årrekke (jfr fig 1). Samfunnet og miljømyndigheter har fokus på de miljømessige sidene ved Forsvarets aktiviteter, og en viktig del av FB sin miljøpolicy er å ha et omfattende miljøovervåkingsprogram for vann- kvalitet i vannforekomster som drenerer SØF. Målsettingen med tungmetallovervåkingen er å registrere eventuelle økninger i utlekking av metaller fra skytebaner i feltene. På den måten vil FB ha mulighet til å iverksette tiltak for å redusere utlekking av forurensning til bekker og elver. FB har derfor overvåket tungmetallkonsentrasjoner i vannforekomster ved Forsvarets SØF siden 1991 via Program Tungmetallovervåking. Program Tungmetallovervåking skal kunne fange opp endringer i utlekking av tungmetaller som kan relateres til bruken av håndvåpenammunisjon. I perioden 1991-2006 hadde NIVA ansvaret for tungmetallovervåkingen, mens SWECO fikk ansvaret i perioden 2006-2009. Fra og med 2010 fikk Bioforsk ansvaret for tungmetallovervåkingen. Konsentrasjonen av tungmetaller måles ved en rekke prøvepunkter ved SØF.

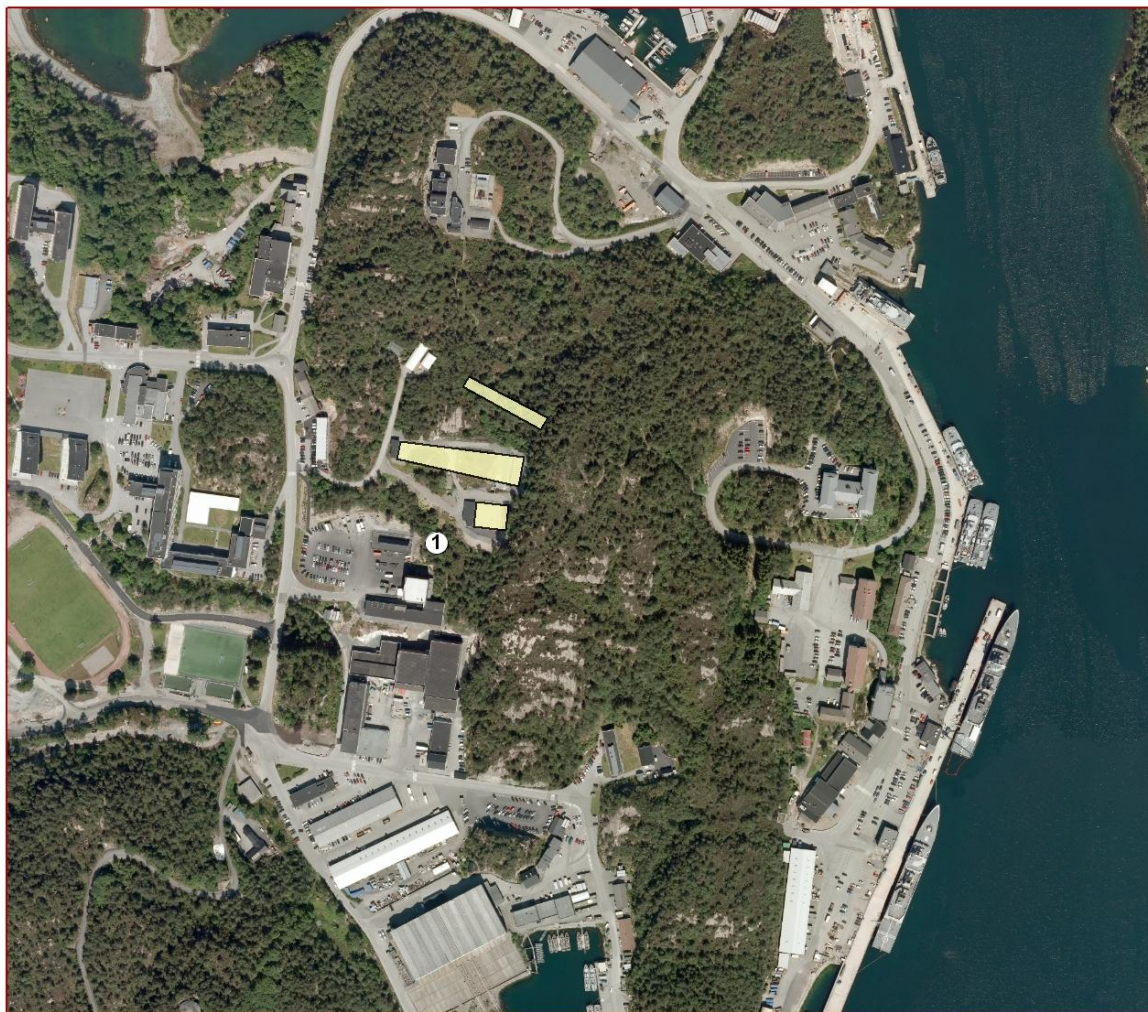
# Haakonsvern

○ Punkt internt i feltet

■ Skytebane

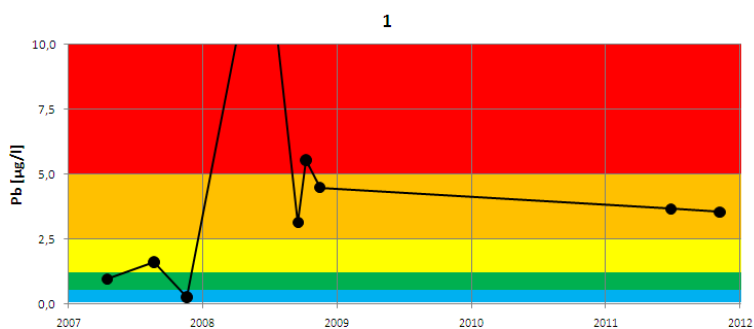
**Figur 3.** Analyseresultater for bly i perioden 2007 - 2011. Før 2010 ble analyseresultater under deteksjonsgrensen (dg) rapportert som dg/2. Fom 2010 ble tilsvarende resultater rapportert som dg. Fargeinndelingen representerer tilstandsklasser (Andersen mfl 1997).

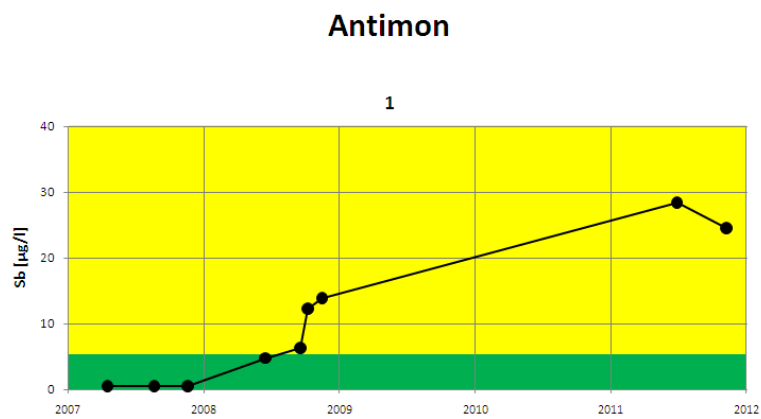
Prosjektiler inneholder mest kobber og bly, og innholdet av sink og antimon er under 10 %. Det er derfor uvanlig at vannprøven inneholder mest sink og antimon. Prøvepunktet ligger ved en parkeringsplass, og metallene kan ha andre kilder enn skytebanene. Bekken renner i rør og har den liten biologisk verdi. Avrenningen vil ha liten påvirkning på vannkvaliteten i sjøen.

**Figur 5.** Analyseresultater for antimon i perioden 2007 - 2011. Før 2010 ble analyseresultater under deteksjonsgrensen (dg) rapportert som dg/2. Fom 2010 ble tilsvarende resultater rapportert som dg. Fargeinndelingen representerer klassegrenser basert på Drikkevannforskriften (Helse- og omsorgsdepartementet 2004).
