KRISTIANSTEN FESTNING

Sluttrapport
2009 — 2013

Ekstraordinært vedlikehold

Ekstraordinært vedlikehold på Kristiansten festning

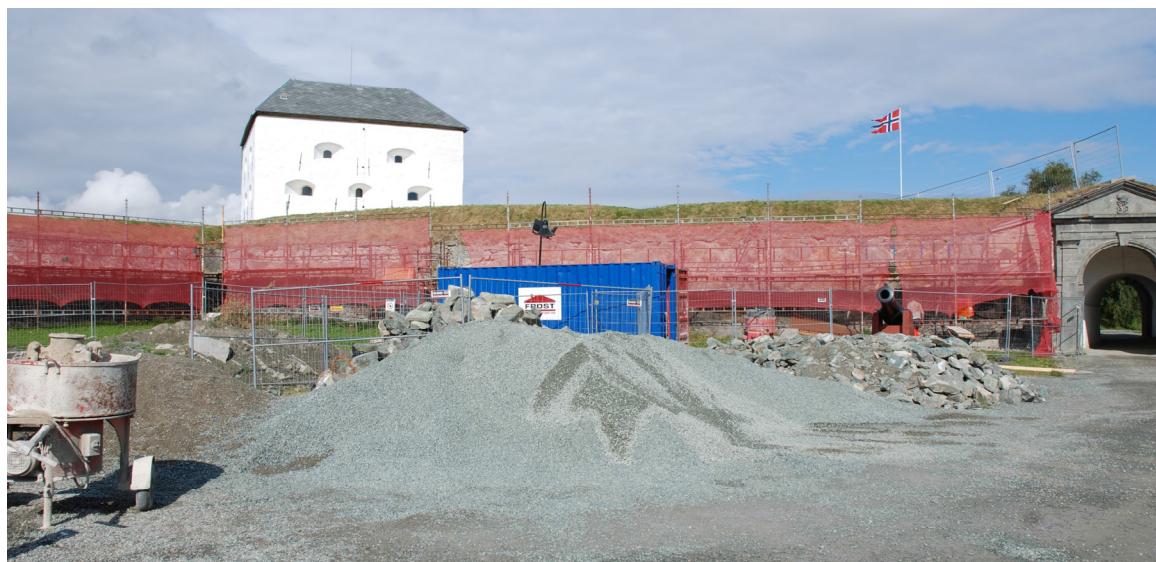
1012 Portkurtinen (mur 1) og 1001 Den dobbelte tenaljen (mur 2) under arbeid.

Som nevnt ble sementbaserte fuger meislet ut (lot seg lett fjerne) og murverket rensset. Stedvis ble større pinningsstein tatt ut av murverket før rensing. Gjennomgående dybde inn til fast original kalkmørtel var 40-80 cm. Under arbeidets gang ble det gitt en rekke tilbakemeldinger på feil bruk av pinningsstein hvor den var benyttet som en vertikal flat stein i fugen og ikke inn horisontalt i murverket. Dårlig rengjøring i murverk før spekking var også en gjenganger. Dette ble rettet opp

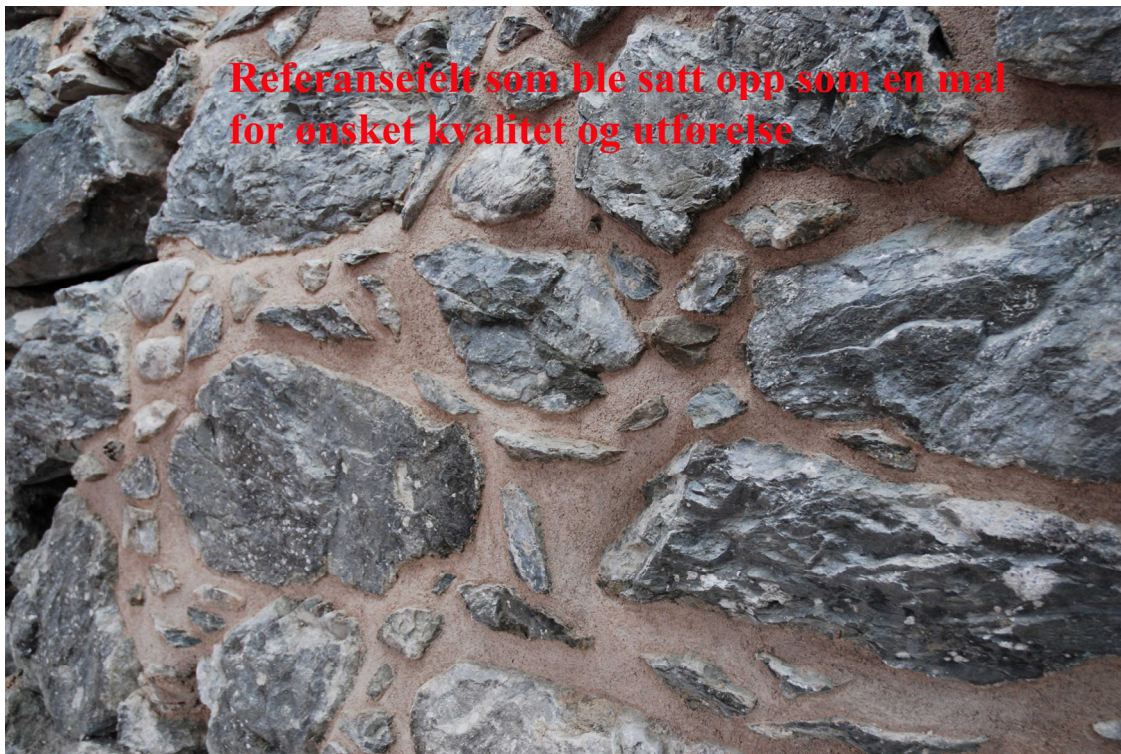
Vurderingene som ble gjort er at jobben ser grei ut. Det var steder hvor det ble påpekt at jobben kunne vært bedre utført. Det var bemerket punkter som enkelte sprekker/riss mellom fuge og stein. Enkelte pinningssteiner som er satt feil inn i murverket har falt ut og en del fuger var grunne i forhold til beskrivelse. Det er satt opp en referanse på mur nummer 9, etter beskrivelse i tilbudsforespørsel, som murverket ble vurdert opp i mot. Enkelte steder ble også kommentert på grunn av dannelse av grønske i fuger. På disse steder er det trolig dårlig rengjort murverk før spekking.

Etter 3 års befaring ble konklusjonen at resultatet ikke var optimalt, men kunne aksepteres. Det var i hovedsak slutføring av fugene som var ankepunktet. Ikke alle fuger har et utseende som ønsket, litt rufsete, grunne og ujevne. Må følges opp!

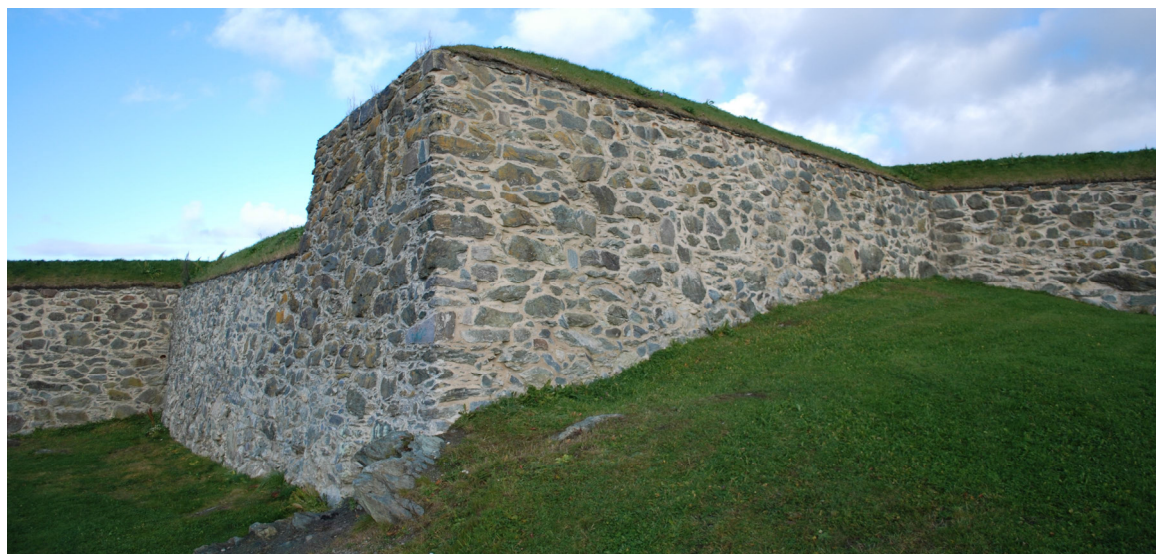
1001 Den dobbelte tenaljen (mur 3, 4 og 5)

Bilde tatt høsten 2013, etter utførelse

Tiltakene på Den dobbelte tenaljen er utført 2009-2011 og omfatter fjerning av sementfuger, demontering av deler av vegg i hele sin tykkelse (mur 5), demontering av lokal deformasjon, spekking og fuktsikring av topp med ny vollprofil. Hovedtyngden av muring og spekking er utført med NHL 5 ferdigmørtel. Utbedring av lokal deformasjon i mur 5 er utført med NHL 3,5 blandet på stedet. Det ble etablert drenering bak mur 5 med avrenning under mur 5. Lokal deformasjon, merket med rødt på foto, ble demontert og murt tilbake etter at mur 5 ble murt opp. Grunnen til at dette først ble utført etter tilbakemuring av mur 5, var ønske om å ikke svekke stabiliteten til hele muren ytterligere. Alt murarbeid ble utført i sesong, men med tildekking over første vinter. Det ble også etablert varmeanlegg for mulig tilføring av varme i de første 3 måneder etter utførelse.

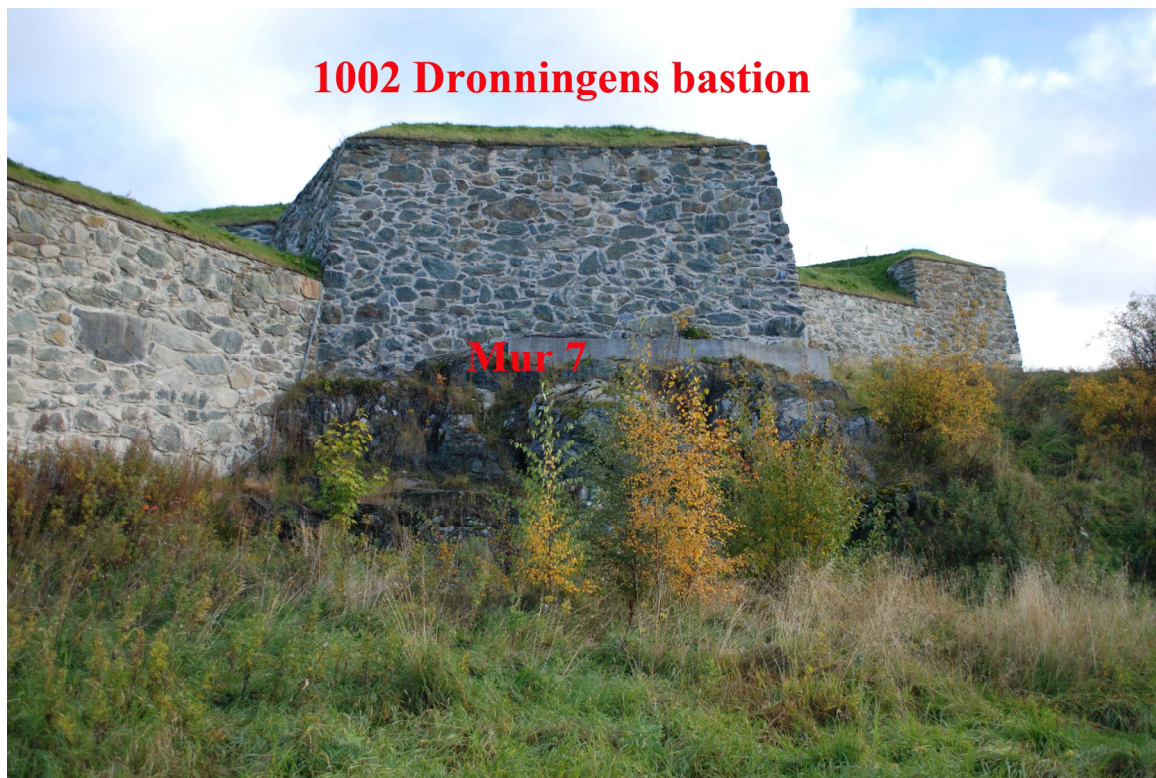
1002 Dronningens bastion (6 og 7)

Tiltakene utført på inventar 1002 Dronningens bastion, er i hovedsak knyttet til dårlige sementbaserte fuger i festningsmur. Samtlige fuger er meislet ut og erstattet med NHL 5 hydraulisk kalkmørtel. Det var ingen registrerte deformasjoner knyttet til inventaret. Arbeidet er utført i 2010-2012. Det ble lagt ny fuktsikring og vollprofiler på toppen av murkronene.

Arbeidet ble utført fortløpende etter mur nummer 3, 4 og 5 og utført med kun mindre korreksjoner. I front av mur nummer 7 er det et støpt fundament i betong. Dette er et tidligere sikringstiltak for stabilisering av muren. Det ble under arbeidets gang diskutert å prikkhugge det støpte fundamentet for å nøytralisere tiltaket. Dette ble ikke utført.

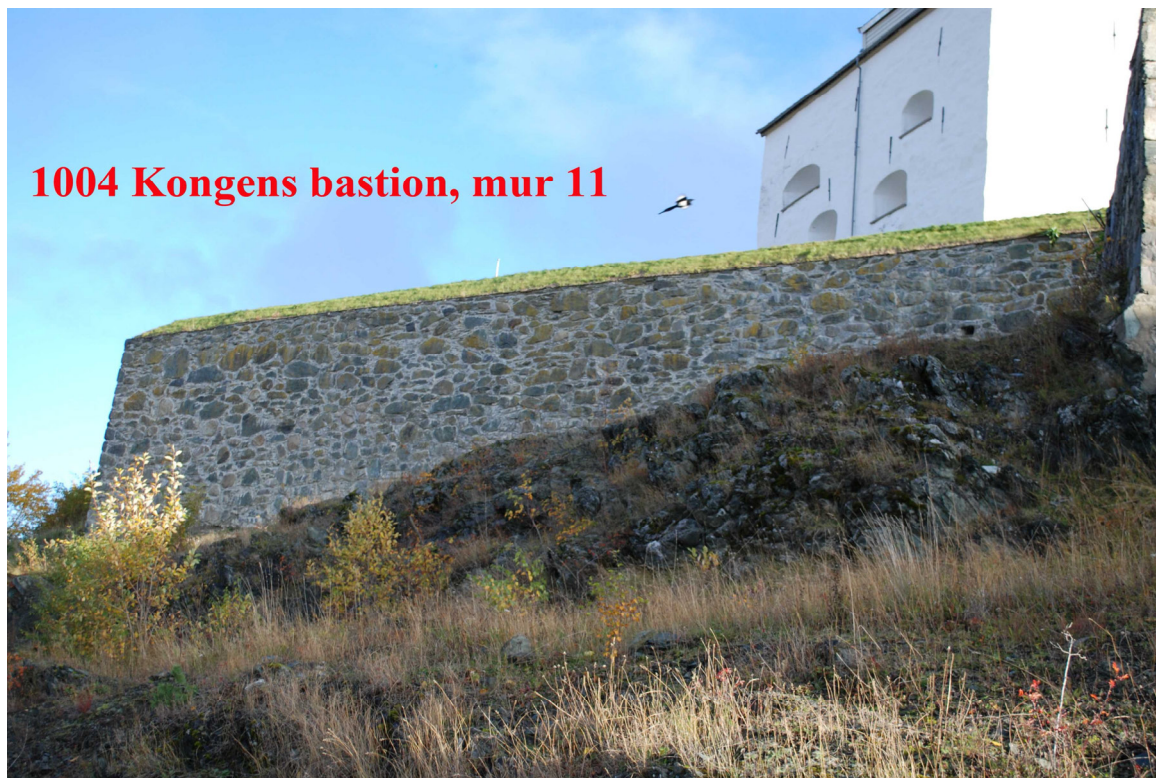
1004 Kongens bastion (mur 11)

Tiltakene er utført i tidsrommet 2010-2012 og over to perioder. All spekking og muring er utført med NHL 3,5 blandet på stedet. Tiltakene på Kongens bastion omfattet spekking av murverk, demontering av parti og tilbakemuring av det demonterte partiet. Det ble utført en del forundersøkelser av muren, med blant annet framgraving av bakvegg på toppen av muren. Arbeidet ble utført for å avdekke kvaliteten på bakvegg. Bakvegg var utført som en klart definert murt vegg. Tykkelsen på muren var 145 cm i toppen.

Det ble under arbeidet i juni 2010 skrevet et notat som uttrykte bekymring for det arbeidet som ble utført. Bekymringen gikk ut på at murverket ble meislet ren for sementfuger på en hensynløs måte. Enkeltsteiner i murverket ble meislet i filler og steiner fra muren lå strødd utover et stort område, uten mulighet til at disse kunne tilbakeføres på sin opprinnelige plass. Skadene i murverket var så omfattende at arbeidet ble anbefalt stoppet. Arbeidet på mur nummer 11 ble utført etter anbefalinger i etapper, hvor nedre del av muren ble sikret først (omkring 1,5 meter fra bakkenivå og opp). Muren i nedre deler ble spekket, pinnset og limt før det videre arbeidet fortsatte. Deler av murverkets ytre fasade ble demontert og murt tilbake med gravemaskin, omfanget var ca 5 kvadratmeter. Til slutt ble resterende vegg meislet ren for sementfuger og spekket på nytt.

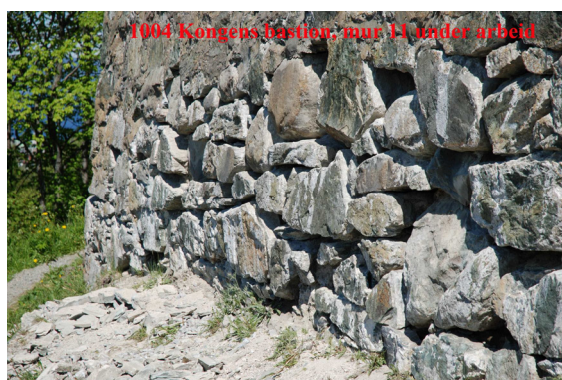
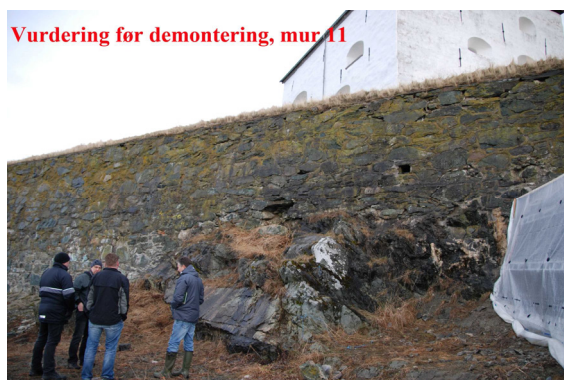
1004 Kongens bastion, demontert murverk

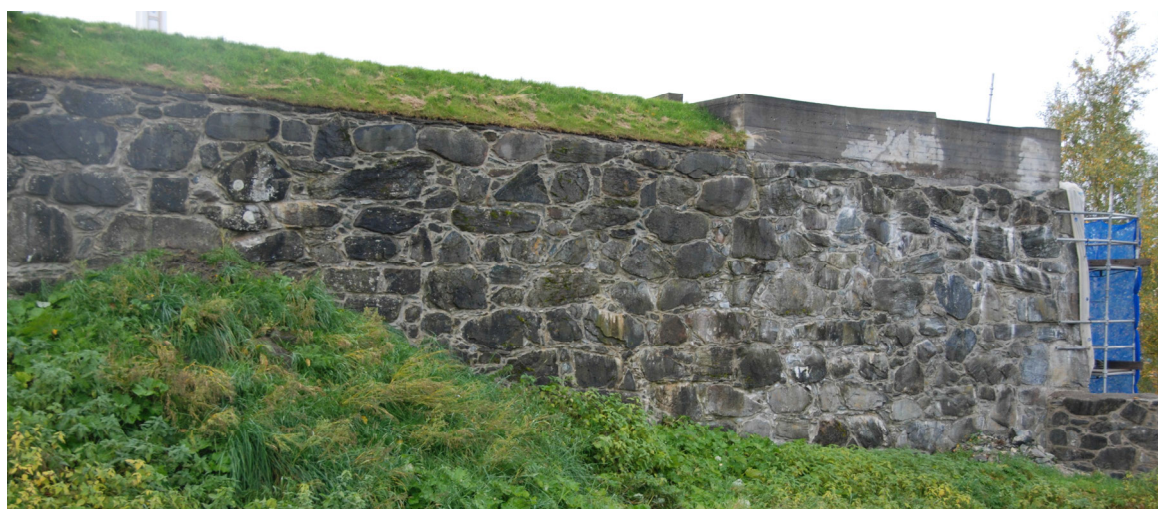
Mur nummer 16 ferdig spekket.

Mur nummer 16 ble som nevnt spekket i vinterhalvåret som den eneste mur på Kristiansten. Det er en del mangler og tegn på skader i veggen som ikke direkte kan relateres til vinterarbeid. Nede langs bakken er det fremdeles igjen mye rester etter sementbaserte fuger som ikke er hugget ut og erstattet med NHL 3,5 kalkmørtel. Stedvis er det grønskedannelser i fugene og det tyder på at det er dårlige rengjorte fuger.

Det er mye som tyder på at murverket er for dårlig rengjort på enkelte steder hvor det vokser mose og alger i fugene. Rester av sementfuger i bunn av murverket vil også påvirke tilstanden negativt på grunn av at sementfugene slipper lite fukt ut av murverket. Stedvis er det registrert fuger som går i oppløsning på grunn av fukt og dårlig forarbeid.

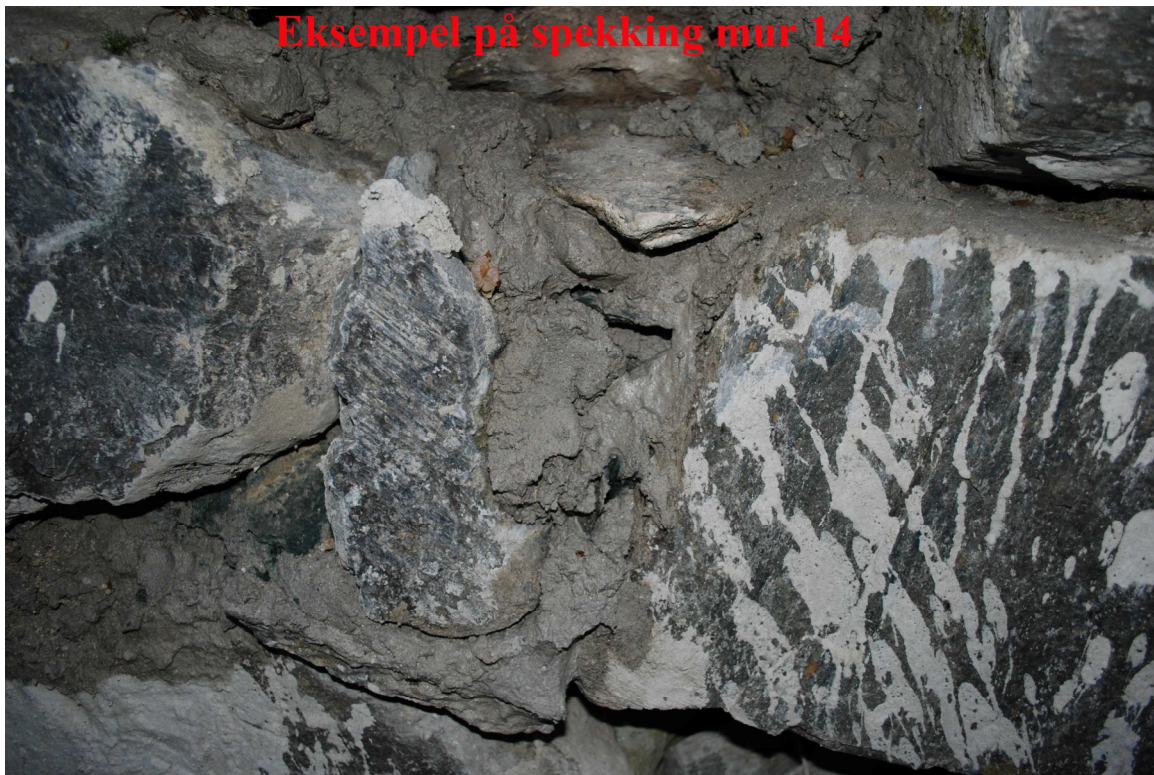
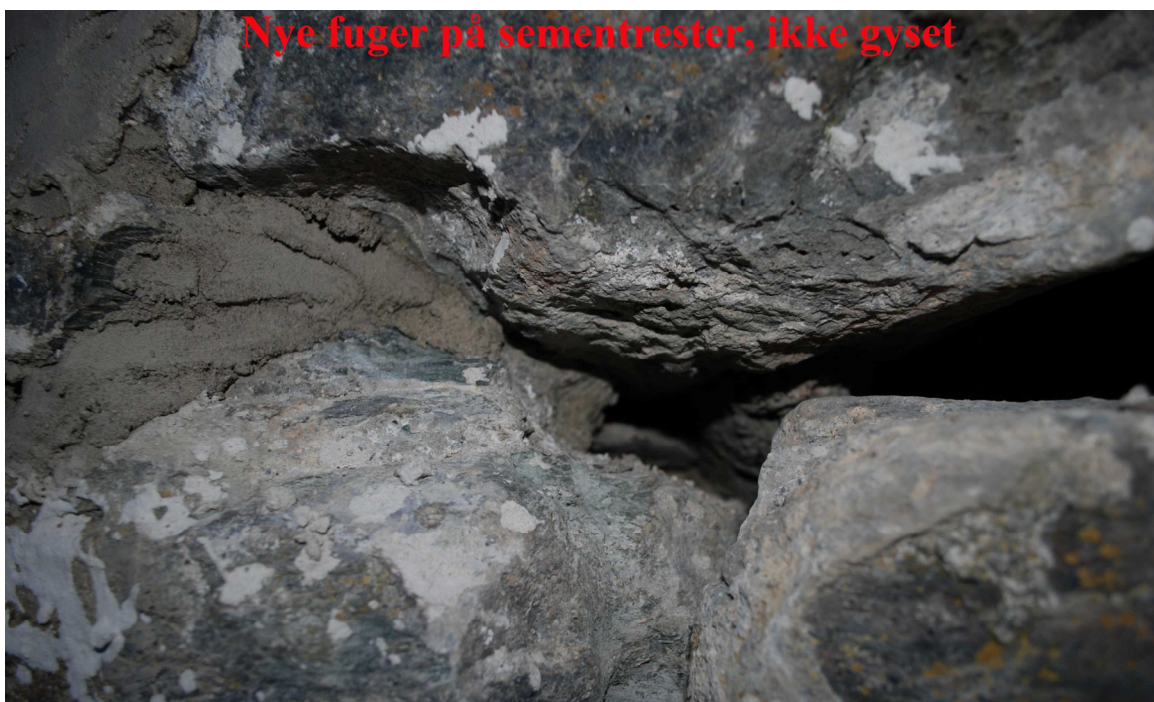
Vurderingen av det utførte arbeidet (befaring 2013) står i sterk kontrast til det arbeidet som er utført i henhold til rapport fra utførende firma. Arbeidet som ble befart var svært avvikende fra tidligere utførelser. Fuger var dårlig rengjorte, tomrom bak fuger, store konsentrasjoner av bløt mørtel uten pinning og trerot i murverket var fuget inn. Viser dette med foto.

Det ferdige arbeidet ser meget bra ut med meget fine glatte fuger. Med bakgrunn i vurderinger under arbeidets gang og hva som ble registrert da, må en forvente at svakheter i det utførte arbeidet vil melde seg forholdsmessig tidlig.

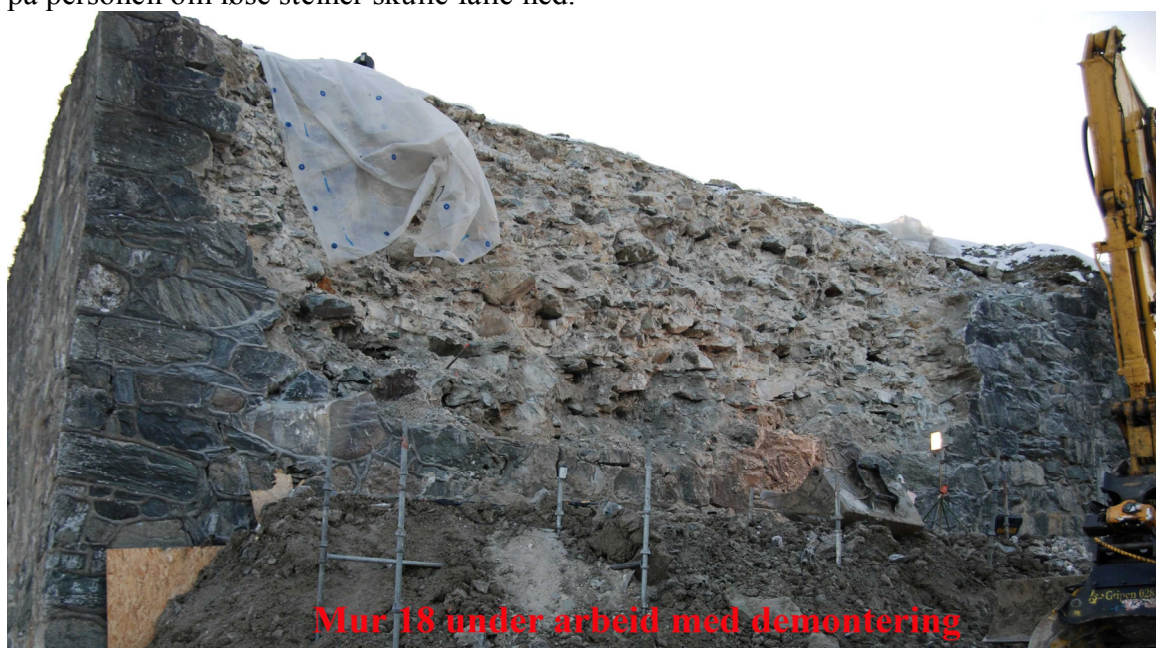
I mur nummer 18 er det gjort store inngrep. Store deler av murens ytre vange mellom hjørnene ble demontert. Store deler av bakmuren ble også blottlagt for å undersøke tilstanden. Tilstanden til bakmuren var tilfredsstillende. Murens fasade ble demontert med gravemaskin ned til to skift over bakken. Alle "hovedsteiner" i murverket ble merket og murt tilbake på sin opprinnelige plass. Under arbeidet ble murkjernen sikret med kraftig netting som var forankret igjennom muren. Sikringen var med hensikten å hindre skader på personell om løse steiner skulle falle ned.

Mur 18 under arbeid med demontering

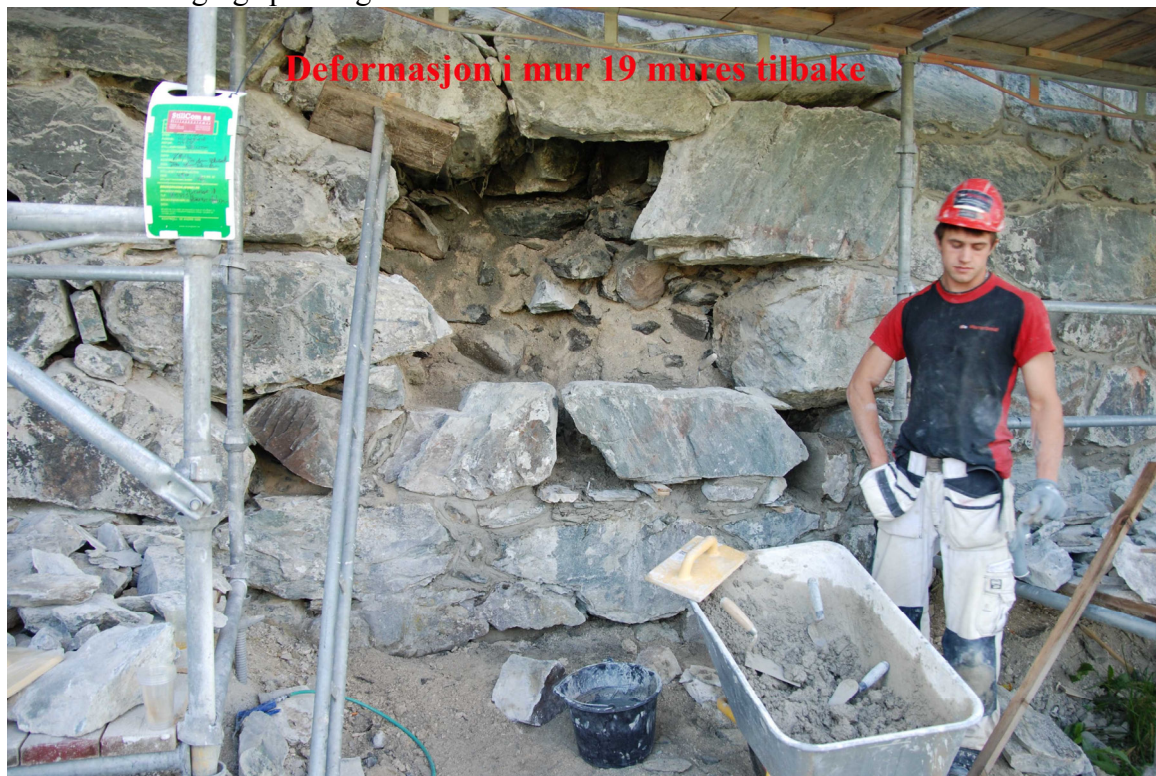
Vurdering av det ferdige arbeidet (mur 17, 18, 19 og 20)

Arbeidet ser i det store og hele bra ut. Det er noen nye kalkutfellinger på mur 17 og 18 som tyder på at fukt kommer ut av vegg. Nede ved bakken er fugene ikke ferdige, det er fremdeles sementfuger og dårlige fuger nede ved bakken.

Omkring halve mur nummer 19 er spekket på ny fra topp til bunn. Nordre del, mot mur 18 er enkeltfuger reparert med NHL 3,5 kalkmørtel for å hindre vanninntrengning. En mindre deformasjon i muren ble demontert og murt tilbake. Alt murarbeid ble utført med god tildekking. På mur nummer 20 er det kun løse steiner i toppen av murverket som er festet ved noe muring og spekking.

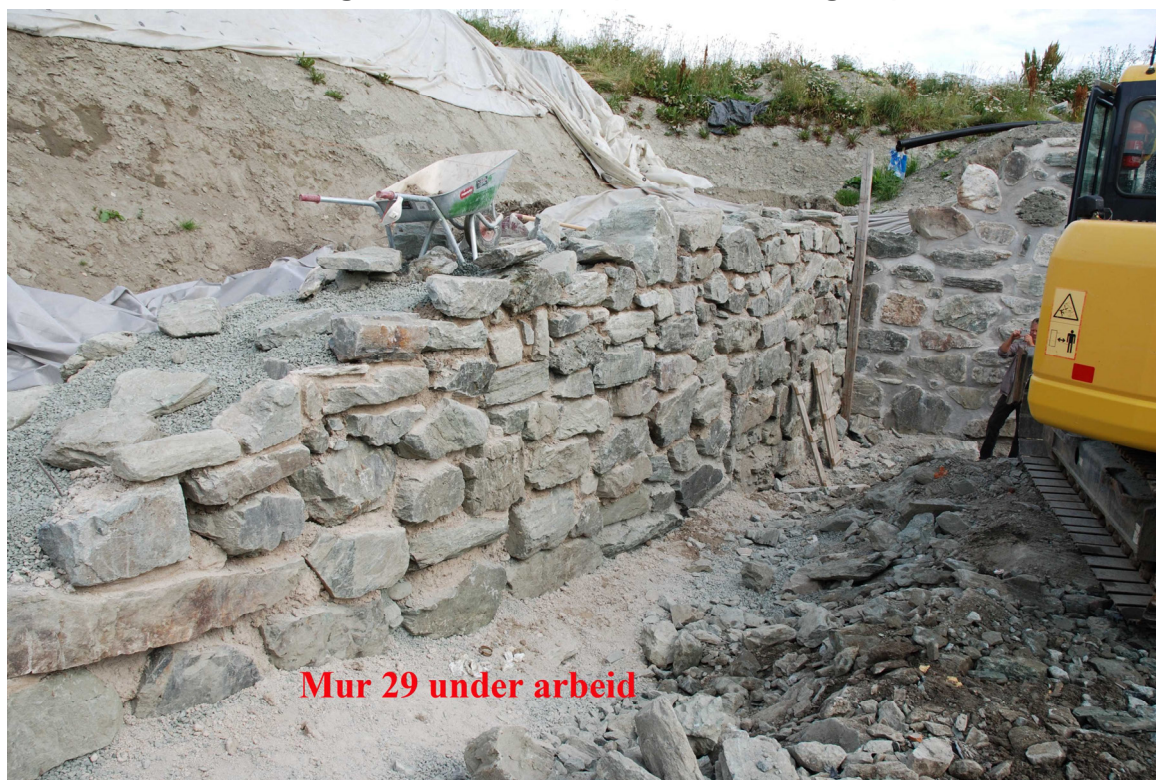
Beskrivelse under og etter utførelse (mur 28, 29 og 30)

Murverket i mur nummer 28 er kun spekket mur. Mur 29 er murt helt på ny. Murerarbeidet er utført i 2009 og 2010. Den noe spesielle måten å mure en kistemur på må følges opp. Det er usikkert om det er god binding mellom ytre og indre vange. Mur nummer 29 fremstår i dag med en rekke skader. Lange sprekker i muren kan følges over hele muren fra bakken og opp til toppen. Fuger oppe under skifer er skadd. Dette arbeidet ble utført i september måned og ikke dekket til for vinteren. Stedvis flaker de nye fugene unormalt mye. Muren er både spekket og murt med NHL 5

Mur 28 ser ut til å være som forventet, med lite synlige skader. Mur 29 har skader som må følges opp. En bør fortløpende vurdere stabiliteten til muren ved å ha oversikt over tilstandens utvikling. Mur nummer 30 står fint uten synlige skader.

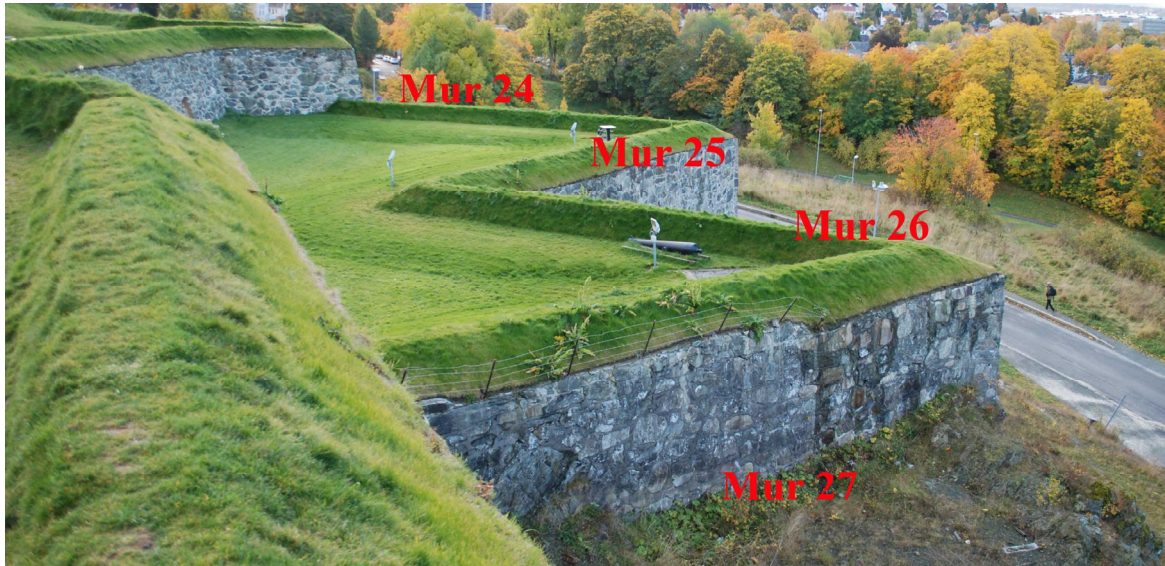
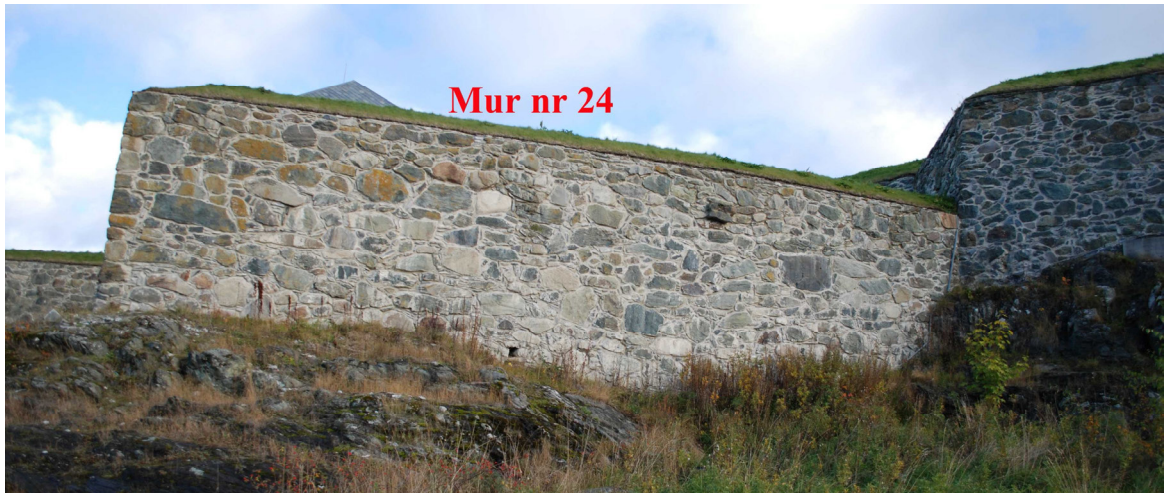
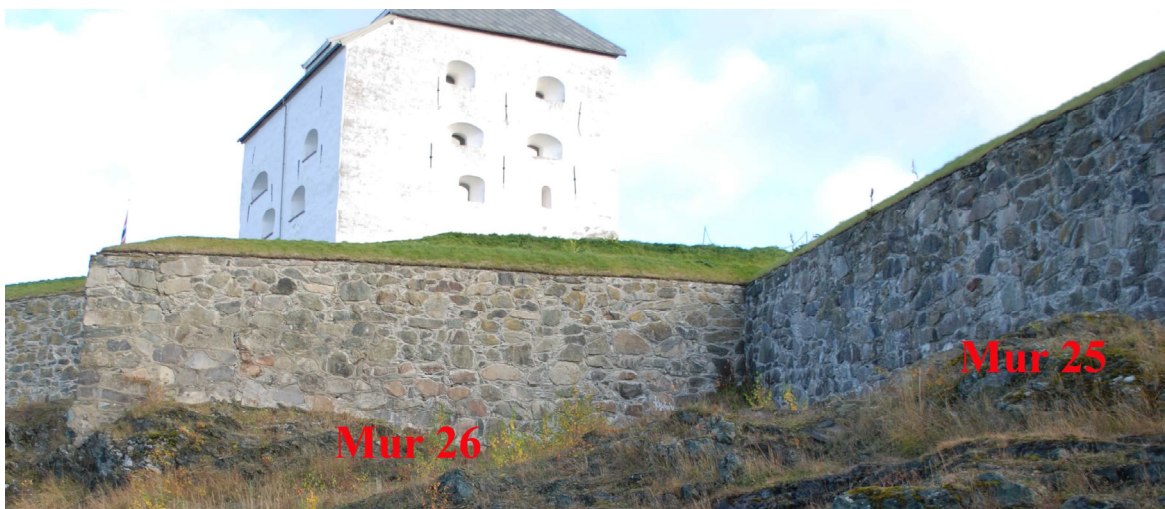
1006 Den lavereliggende tenaljen (mur 24, 25 og 26)

Det ferdige resultatet ser bra ut, men under befaring høsten 2013 ble det registrert skader som en absolutt ikke skulle forvente. Et avgrenset område på mur nummer 25 (omkring 2 kvadratmeter) har fått store skader. Fugene løses opp, det er store tomrom bak steinene og murverket virker ustabil. Dette er skader en ikke skulle forvente. Årsaken kan være dårlig utfylte fuger og dårlig forarbeid. Fuktsikringen kan også være utført på en måte som leder større mengder vann inn på baksiden av murene. Dette må følges opp.

Det er utført tiltak på hele mur 24, hele mur 25, omkring $\frac{3}{4}$ deler av mur 26 og ingen tiltak på mur 27. Arbeidet er utført i 2010-2011.

Arbeidet ble utført med dårlig tildekning under arbeidets gang. Betongdekke på toppen av murene ble delvis fjernet før arbeidet ble stanset. Løse toppsteiner ble murt tilbake. Veggene er spekket med NHL 3,5 blandet på stedet. Hele inventaret har fått ny fuktsikring, nye vollprofiler og ferdigplen på toppen

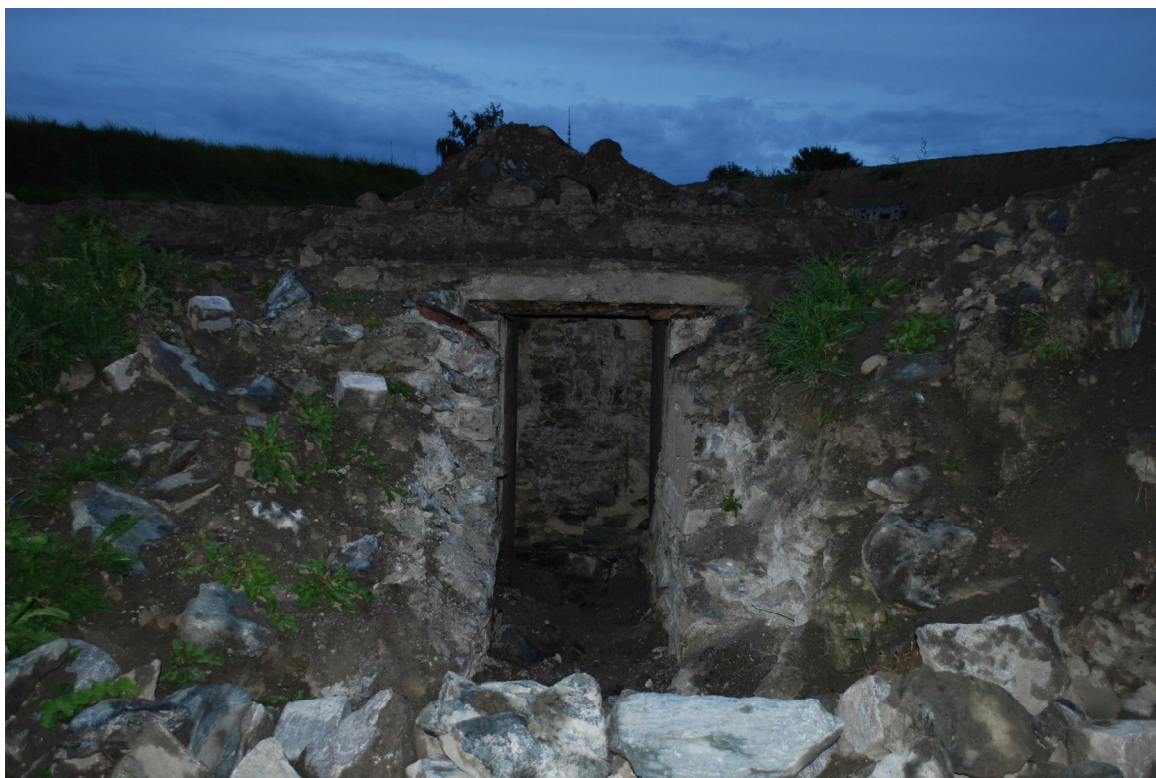
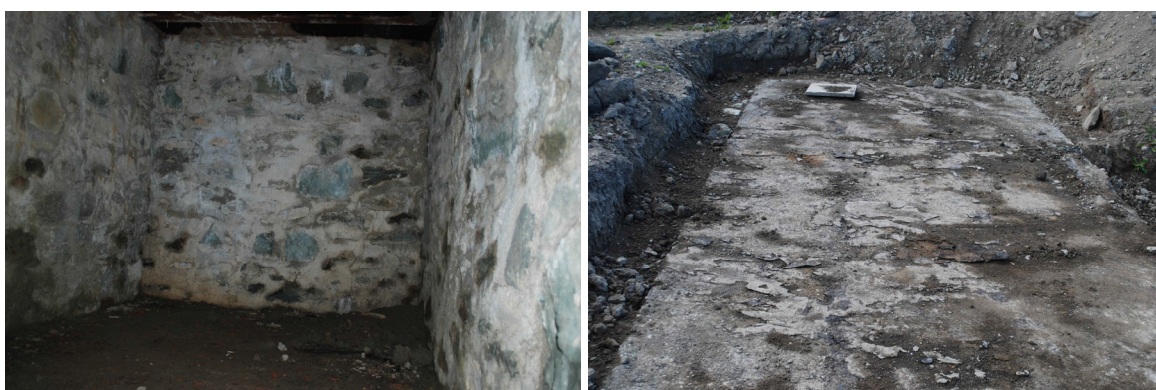
Kun mindre skader i de nye murte vangene.

”ny” kasematt. Bildet over viser inngangen til kasematt, nede til venstre innvendige vegger og nede til høyre taket til kasematt.

Inngangspartiet til kasematten ble murt på nytt på grunn av den dårlige tilstanden. Murverket ble demontert og murt tilbake med NHL 3,5 som ble blandet på stedet. Toppen av kasematt ble fuktsikret med bentonitt og nytt gress lagt over. Over inngangsparti er det satt opp fallsikring eller markering med stolper og med kjetting i mellom.

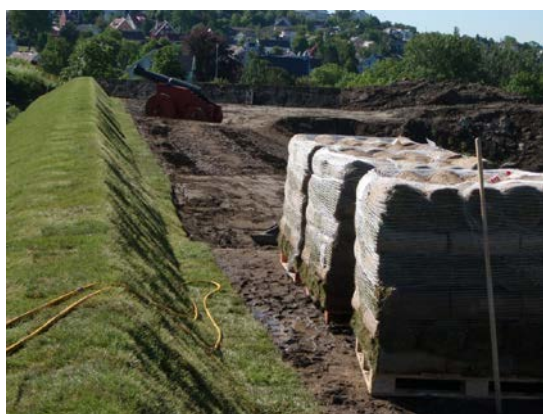
Den nye tenalje, kasematten i bakgrunnen

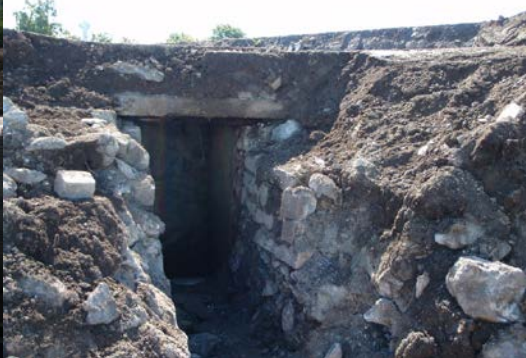
Inngang til kasematt

Indre naturstein- og teglvegger ser ut til å være i god stand uten synlige skader. Det er ikke tegn til frostsprengning av teglstein eller mørtel, bortsett fra noen skader i inngangspartiet. Utvendige natursteinsvanger (forstøtningsmurer) som flankerer inngangen krever noe reparasjon og supplering av stein. Betongtak har ingen synlige skader på det som er avdekket. H-bjelker er kraftig rustangrepet, men ser ut til å betydelig reststyrke. Mellomliggende plank er fuktig, men virker å være i forholdsvis god stand ("hel" lyd når man banker på dem). Plank som har ligget over døråpning er råtne. Dørramme og dører er borte. Det er ingen tegn til elektriske anlegg.

1. Frigjøring av jordmasser oppå kasematten, rengjøre taket og legge på bentonittmembran, evt. annen type membran, før gjenfylling med jord.
2. Rustbanking av stålbjelker og behandling med rusthindrende middel på tilgjengelige flater
3. Utskiftning av to (muligens flere) råtne planker i tak i inngangsparti
4. Noe mørtelreparasjoner i inngangsparti

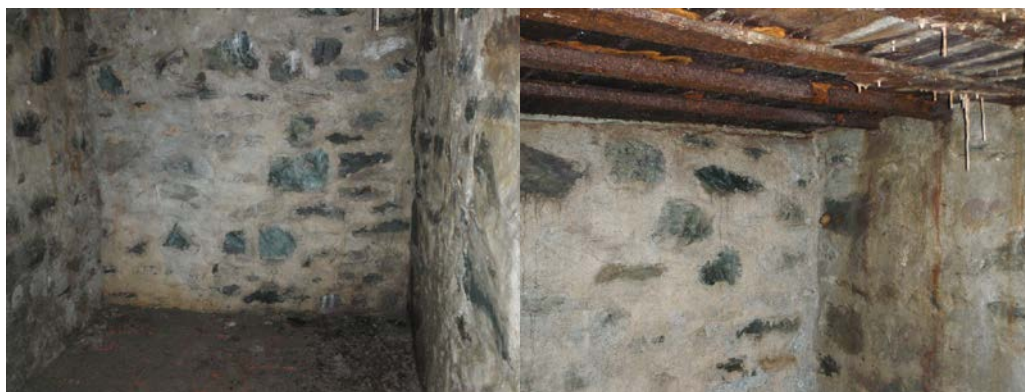
Vegger av spekket naturstein, teglsteinsgulv Himling med stålbjelker og plank

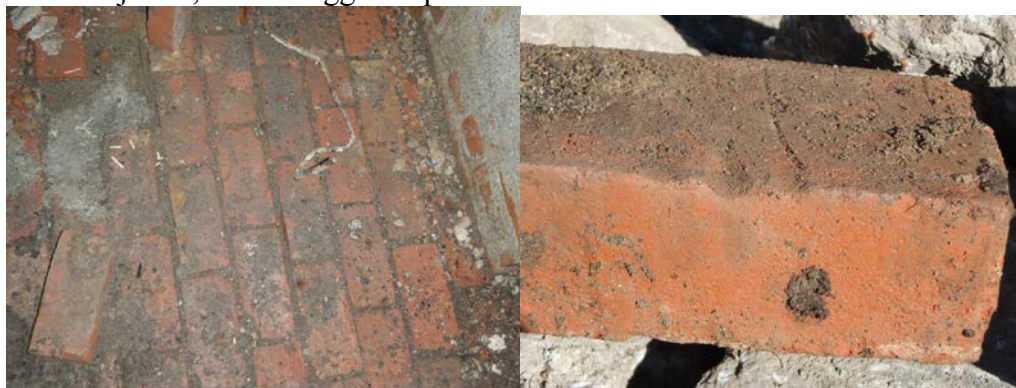
Teglsteinsgulv

håndbanket teglstein

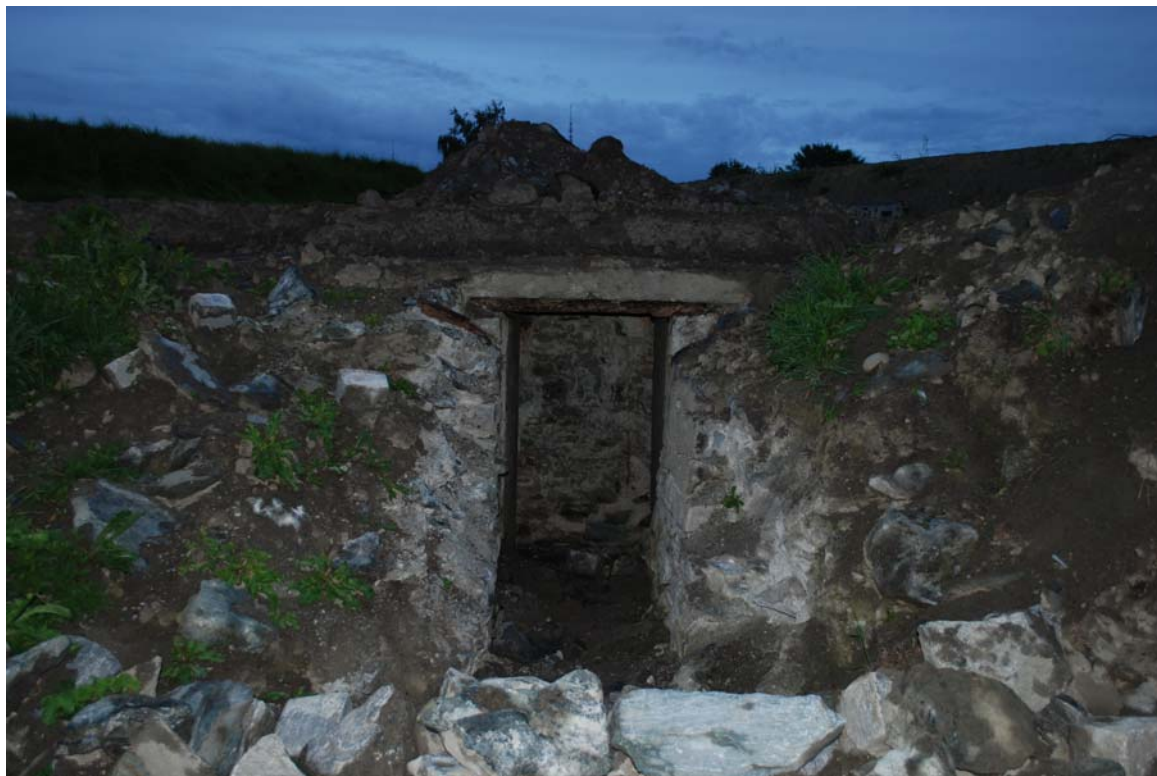
Fotonummer 200911.19_063: Inngangen til kasematten.

Kasematten er bygget av naturstein i de ytre veggene og med tegl i det indre inngangsparti og på gulvet. Dekket over kasematten er utført i betong med asfaltpapp på toppen. Som forskaling for betongen er det brukt I bjelker og treforskaling. Treforskalingen er synlig innenfra. Sidevangene i det ytre inngangsparti er i naturstein som ikke er bearbeidet og store brustein i granitt. Som fugematerialet er det påvist betong.

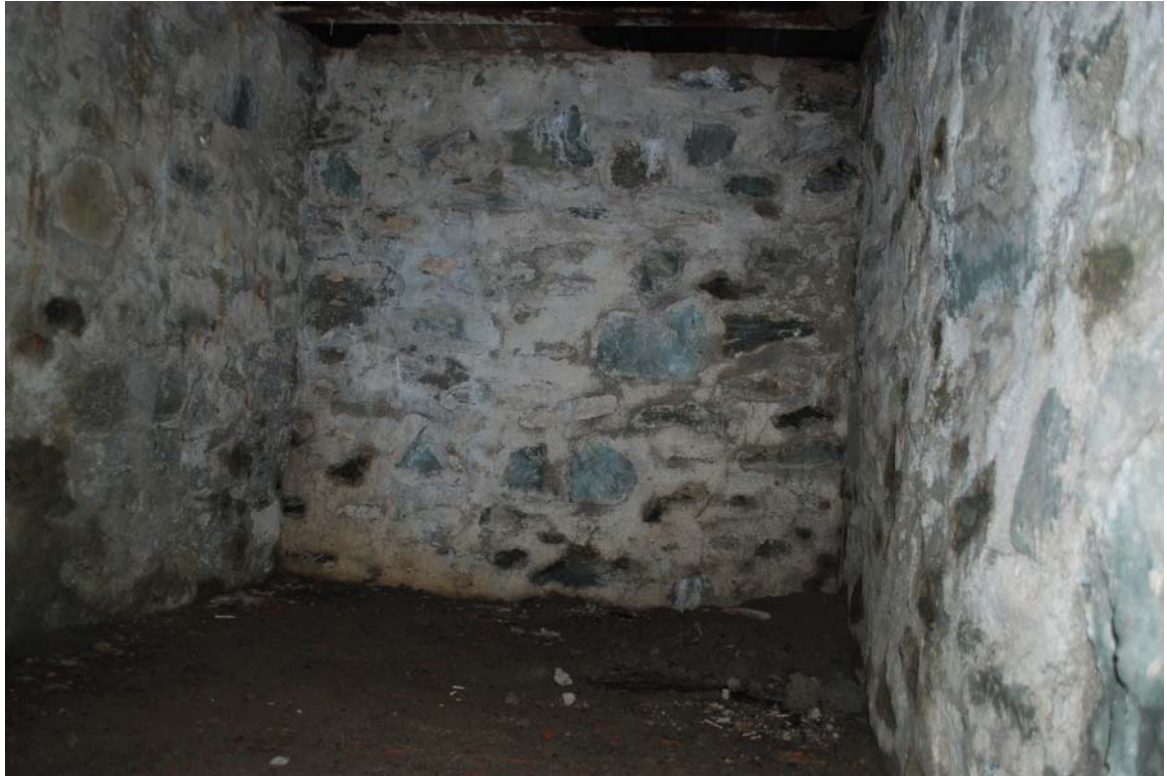
Fotonummer 200911.19_003 Rom til venstre for inngang.

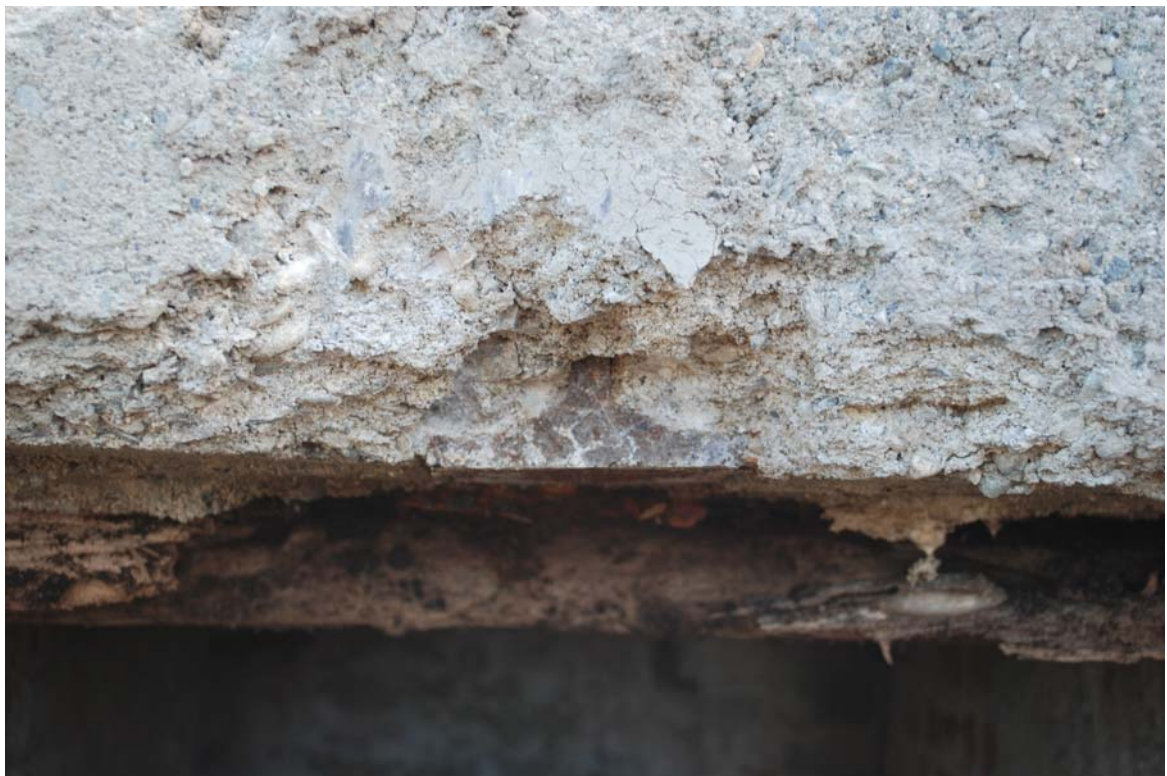
Fotonummer 200911.19_008: I-bjelke i betongdekket.

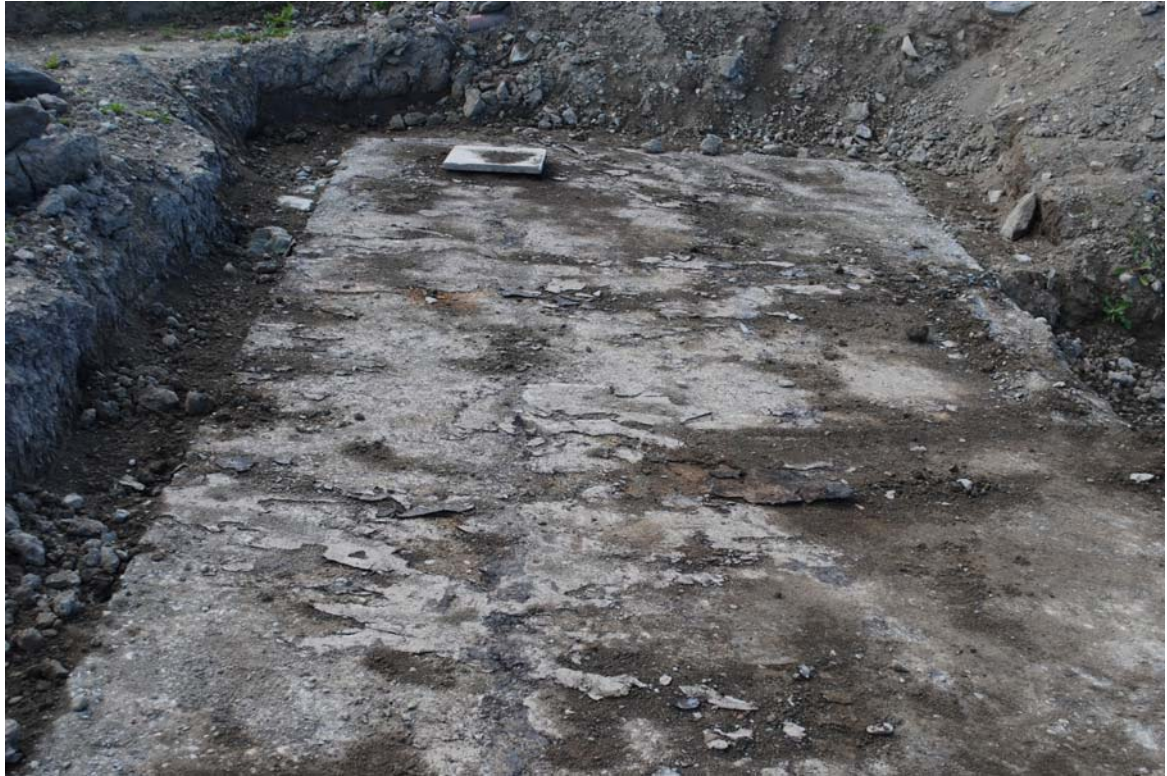
Fotonummer 200911.19_012 Toppen av kase matt med betongdekke.

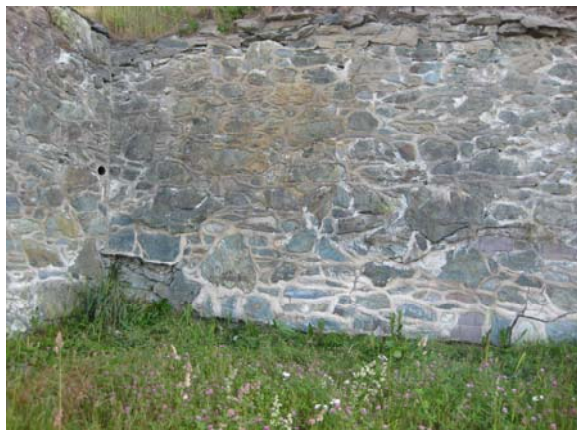
Mur nummer 5 var tilstandsvurdert før inngrep som tilstandsgrad 3.

200911.08-003: Venstre del av mur før demontering.

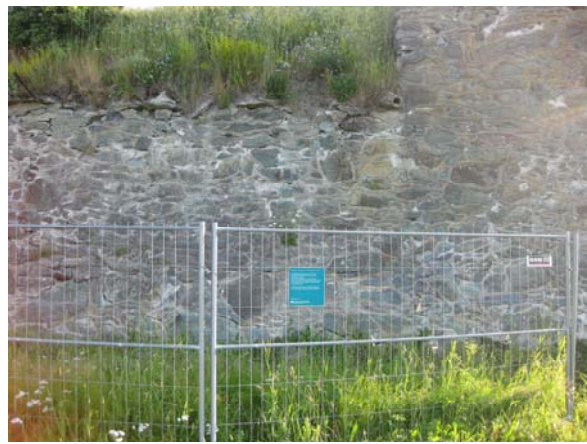
200911.08-001: Høyre del av mur nummer 5 før demontering.

Hovedsteinene i muren, ikke pinningsstein, ble merket før demontering. Demonteringen foregikk med gravemaskin med steinklype. En og en stein ble løsnet fra muren og lagt på bakken. Det ble registrert sementmørtel i ytre del av fugene og ren kalkmørtel i murverket.

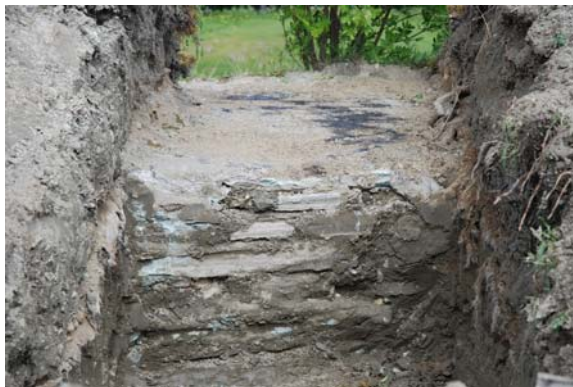
Foto 200911.12_010: Tverrsnitt av mur nr 18.

Avdekningene av murkrona viste en vesentlig forskjell på kvalitet og tykkelse på murene. Det reparerte murverket i overgang flanke/fase etter ulykken i 1923 er vesentlig tynnere og ujevnt utført. Tykkelsen på murverket er omkring 130cm mens de to andre snittene på mur 18 og 19 viser en tykkelse på 245cm. Murverket som ble avdekket har en presis bakvegg og har jevne fine skift. Bakvegg ble avdekket i en dybde på ca 120cm.

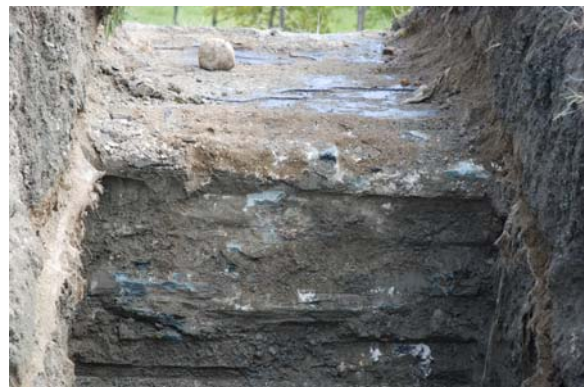
Foto 200911.12_011: Tverrsnitt av mur nr 19.

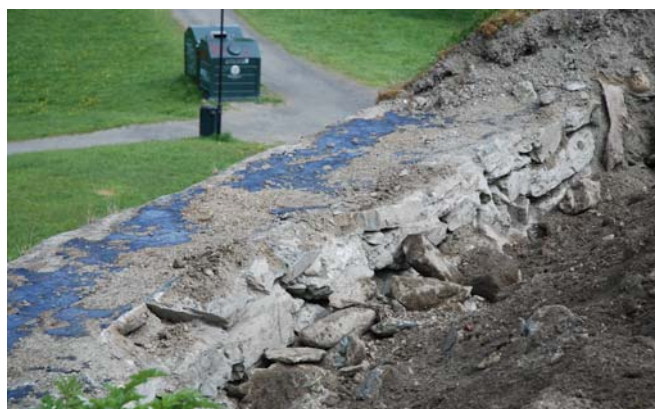
Foto 200911.14_009: Snitt ved sprengningsulykke.

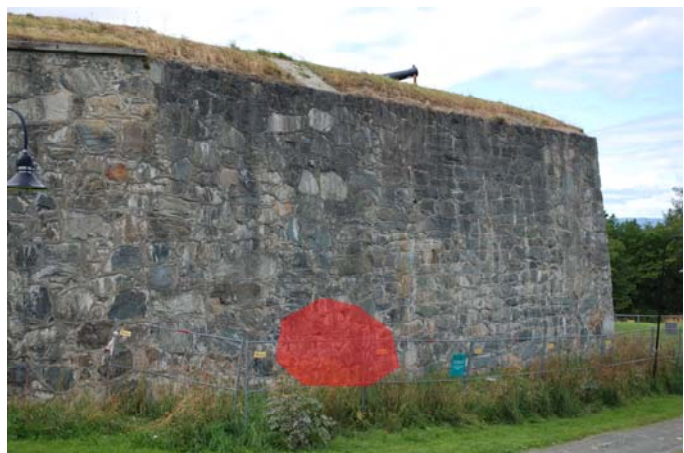
I nordøstre fase (på mur nr 19) er deformasjonen mindre i omfang. Tilstanden og problemene er lik for mur nr 18 og 19. Omfanget av deformasjonene er mye mindre og vurderes til at lokalt inngrep kan utføres. På bildet til høyre sees i fullprofilen hvor tverrsnitt er undersøkt

Foto200911.19_015: Deformasjonen merket med rødt i nordøstre fase på mur nr 19.
