KRISTIANSTEN FESTNING

Sluttrapport
2009 — 2013

Ekstraordinært vedlikehold

Ekstraordinært vedlikehold på Kristiansten festning

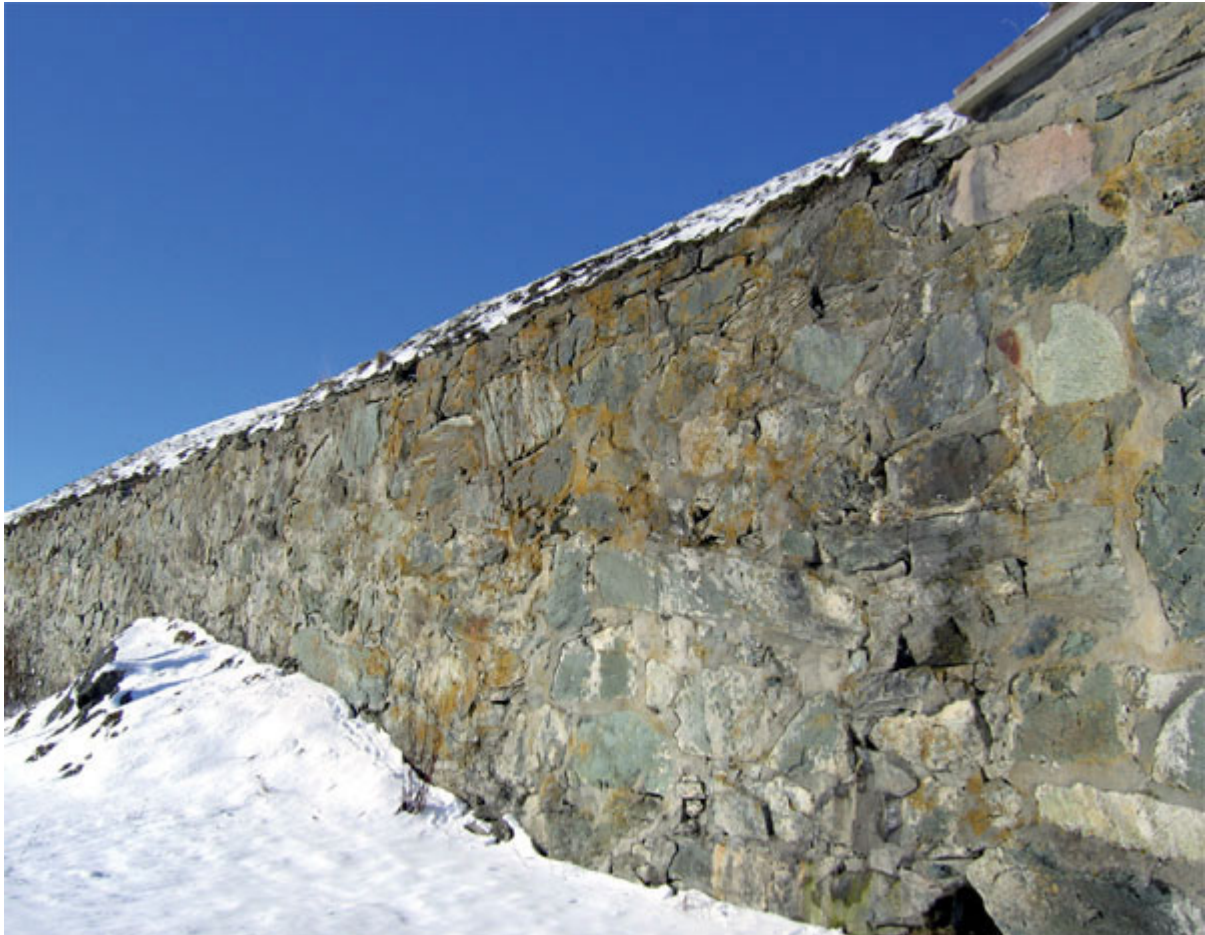
Foto Eide & Egeland as, viser situasjonen før inngrep i 2009

Murverket var i sin helhet spekket med sementbasert mørtel. Fugene var klint godt utover steinene og pinningsstein delvis helt dekket med sementbasert fugemateriale. Tilstanden var å betegne som dårlig. Det var ingen store deformasjoner eller partier som sto i fare for å rase ut. En del mindre steiner satt løst i murverket og mindre steiner hadde falt ut. Fugene var oppsprukket og tilførselen av uønsket fukt var stor. Mur 1 og 2 er spesielt utsatt for smeltevann i og med at de ligger mot sør og sør øst. Utformingen av vollprofilene gjør tilgangen på fukt ekstra stor. Veggene er i hovedsak spart for slagregn. Det ble også påvist lekkasjer fra topp og bakenforliggende masser. Veggene hadde en del missfarginger på grunn av dette og mindre vegetasjon som gress ble registrert i fugene. Det er ikke lett å se skillet i mur nummer 1 hvor muren er utvidet mot nord.

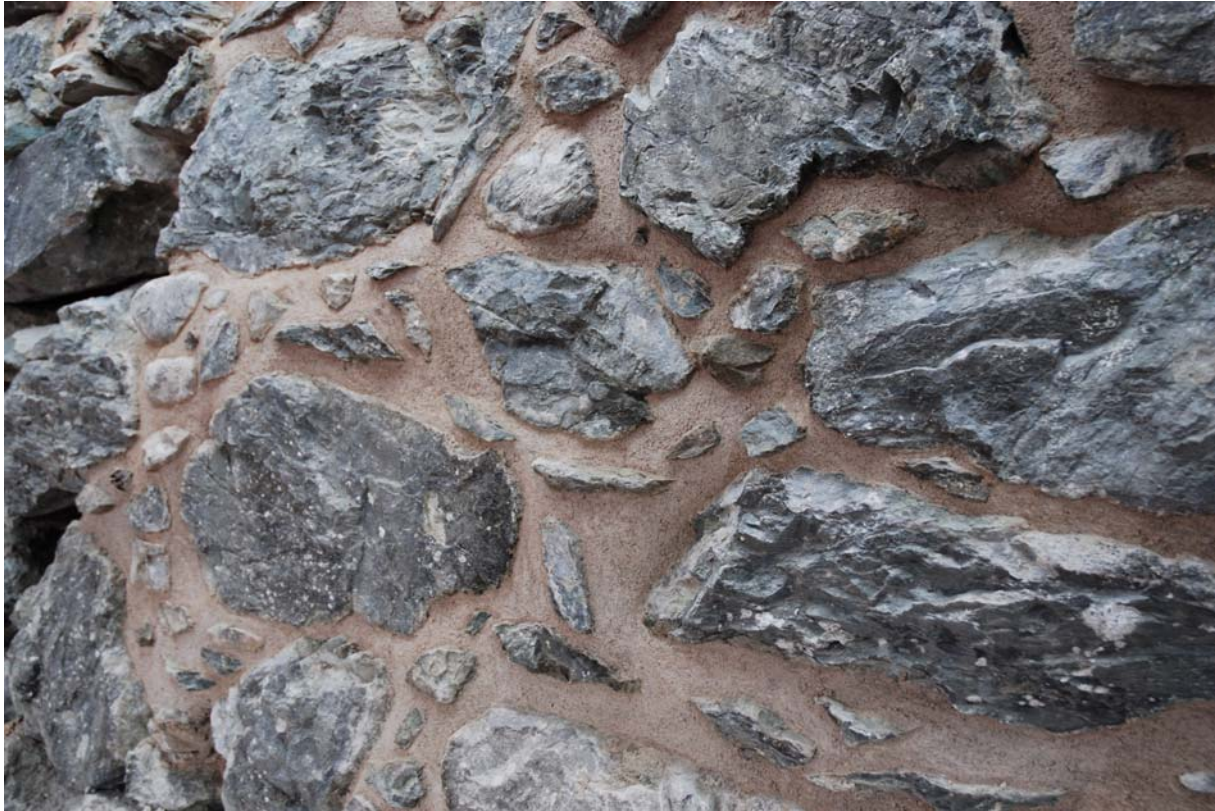
Foto 20091112_001 Eksempel på utført referansefelt utført under kursing

Hele prosessen ble gjennomgått med arbeidsleder for utførende. Det ble påvist hva som er definert som fast original murkjerne, hvordan fugene skulle fylles, begrensninger i forhold til mengde, bruk av pinningsstein og slutføring av fuge. Rutiner for tildekking og ettervanning ble også gjennomgått. Under hele prosessen er det rettet på feil og mangler etter de råd og beskrivelser som er gitt. Det som har vært mangelfullt under arbeidet har vært, feil bruk av pinningsstein hvor de har vært lagt på flasken inn i fugen, mangelfull rengjøring av bakenforliggende murverk, tilføring av for store mengder mørtel på en gang og uten pinningsstein, manglende etterkomprimering av fugene, mangelfull avslutning mot stein, pinningsstein som stikker ut av veggens naturlige liv og for grunne fuger. Det ble utført et prøvefelt på hva som er forventet resultat på nordre del av mur 2 og søndre del av mur 9.

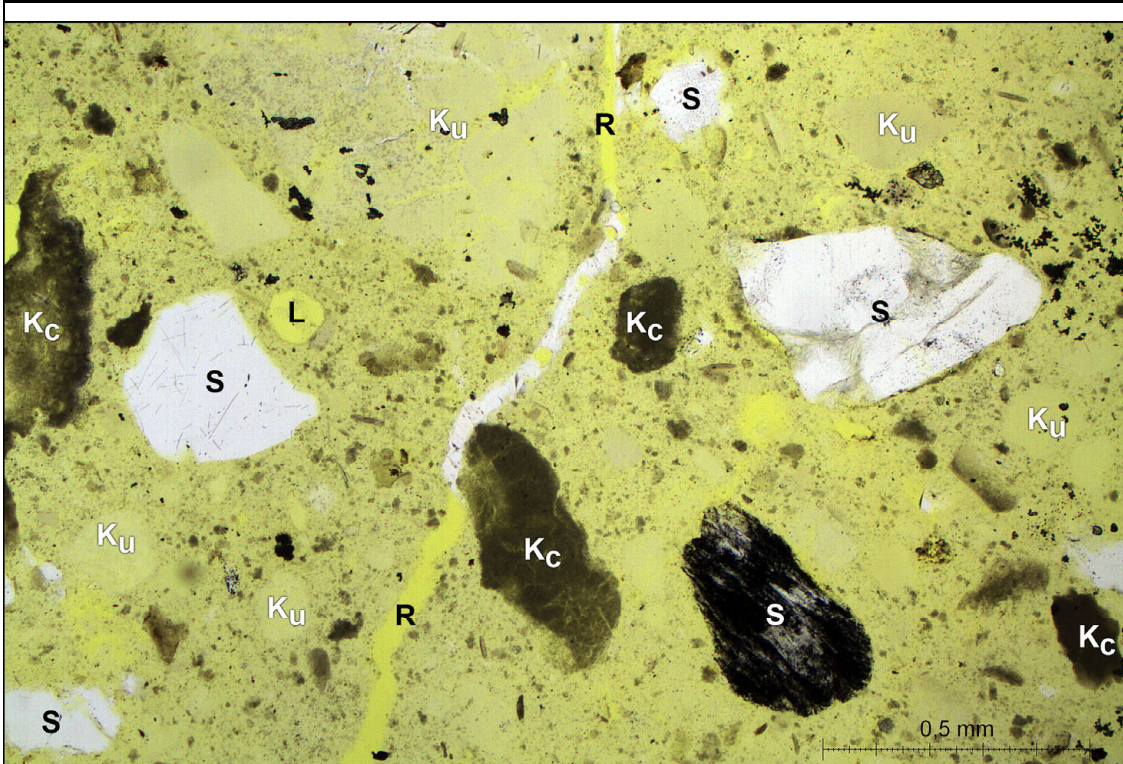
Foto: 1 (F831-1) **Type:** Mikrofoto **Prøve nr.:** P090907-1 **Belysning:** A **Filter:** -N

Prøve mærket: Murkjerne, mur nr. 5. Billedet viser et udsnit af mørtlen set i det analyserede tyndslib. Mørtlen indeholder kun lidt tilslag (S), men meget bindemiddel. I bindemidlet ses carbonatiserede (K_c) og ucarbonatiserede (K_u) kalkklumper. Mørtlen skæres af en revne (R). Luftpore = L

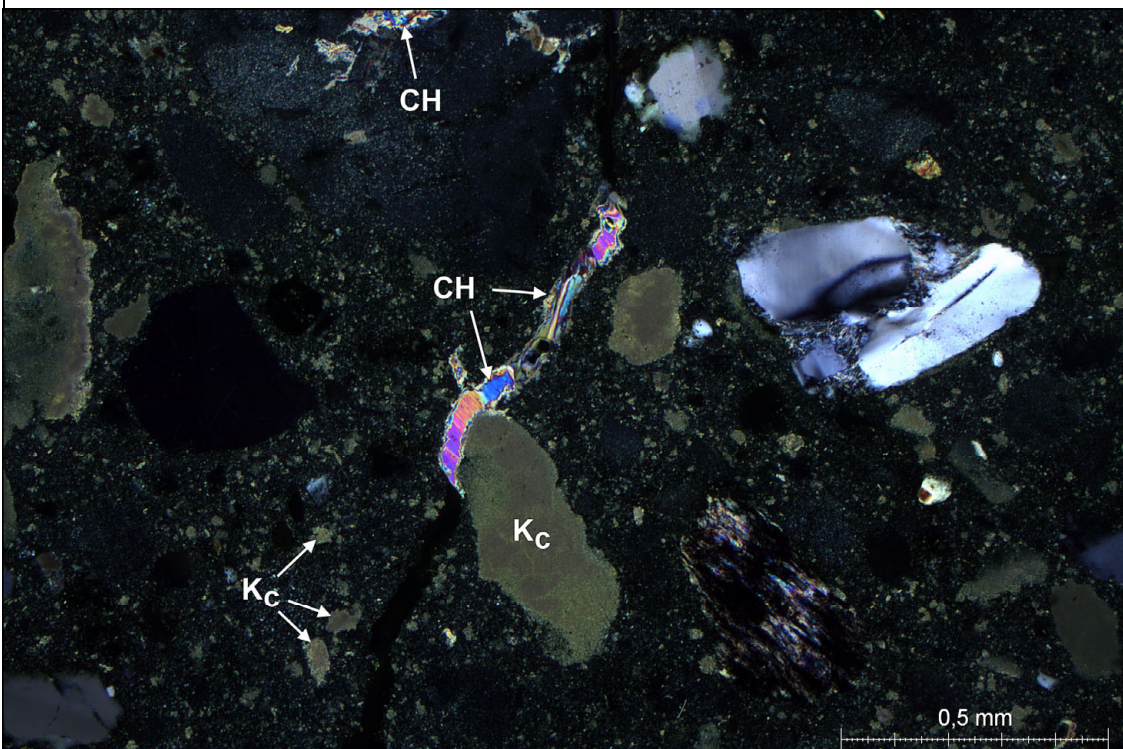
Foto: 2 (F831-2) **Type:** Mikrofoto **Prøve nr.:** P090907-1 **Belysning:** A **Filter:** +N

Prøve mærket: Murkjerne, mur nr. 5. Billedet viser samme udsnit af mørtlen som foto 2, men en anden filterteknik er anvendt, hvorved carbonatiseret kalk (mineralet calcit) får en brunlig kulør og ucarboniseret kalkhydrat en næsten sort kulør. Det ses, at bindemidlet i viste udsnit af mørtlen overvejende består af ucarboniseret kalkhydrat, dog med klumper af carbonatiseret kalk (K_c). I revnen ses store farvede krystaller af udfældet calciumhydroxid (CH) i form af mineralet portlandit. Calciumhydroxiden er udfældet ud fra kalk, som er udludet fra det ucarboniserede bindemiddel. Årsagen er vedvarende fugtpåvirkning
