BERGENHUS FESTNING

Sluttrapport
2009 – 2013

Ekstraordinært vedlikehold

Ekstraordinært vedlikehold på Bergenhus festning

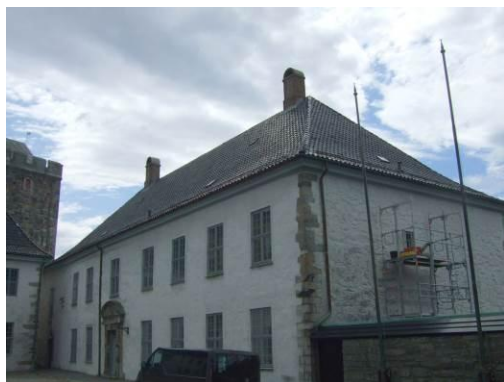
09.07.2009
Bilde viser Kommandantboligen før oppstart med takarbeider.

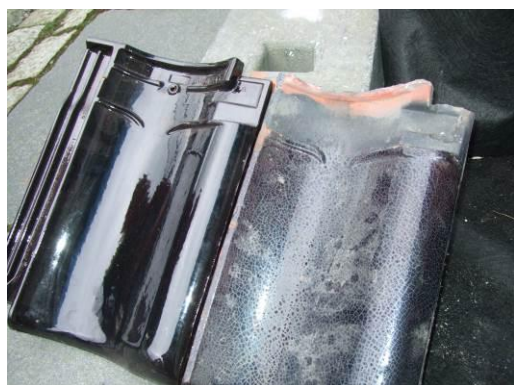
25.08.2009
Tilstand på eksisterende takstein. Venstre side på bilde ser vi ny takstein som er brukt på hele taket. Type KDN kullsort. Levert av Monier / Prefa.

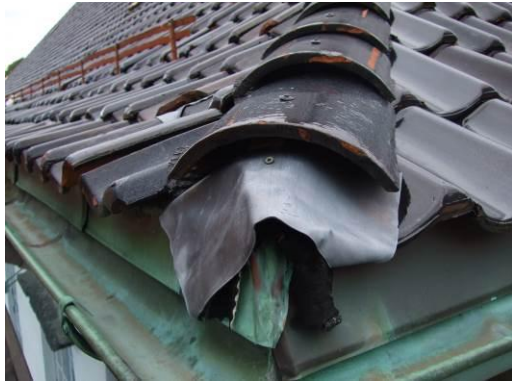
04.09.2009
Bilde viser eksisterende gratpanner og sprangblikk før riving.

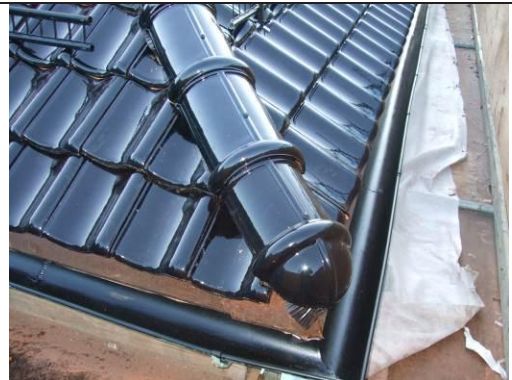
13.10.2009
Nye gratpanner og sprangblikk. Takrenner behandlet med Arcanol og malt med 2 strøk svart Abralex Top 86

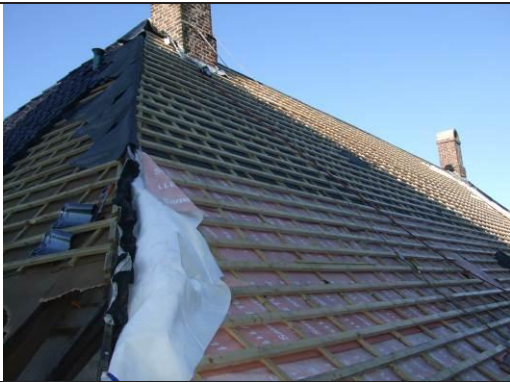
<p>14.09.2009 Fasade mot sør og øst. Venstre side av bilde / fasade mot sør viser eksisterende sutaksplater som ble fjernet.</p>
 	<p>27.08.2009 Innvendig avtrekk. Avtrekk som kommer opp på taket på østfasade er vent. avtrekk for hele huset. For å hindre fuktproblemer rundt dette avtrekket, er duken som ligger utvendig (TU 111) skjært ut i et område fra avtrekket og ned til og med renne slik at det ikke er duk i dette området.</p>

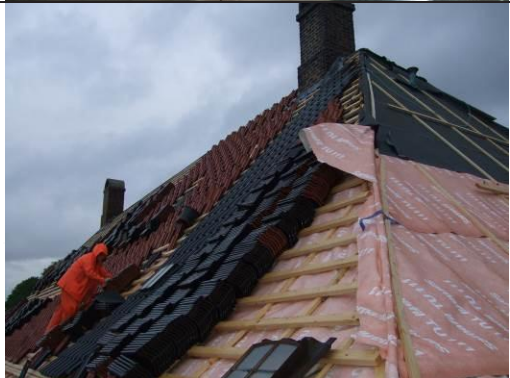
<p>23.09.2009 Fasade mot sørvest. Legging av stein er godt i gang.</p>

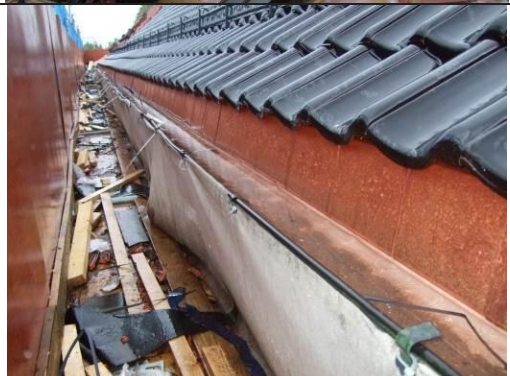
<p>25.09.2009 Fasade mot vest. Bilde viser nytt sprangblikk i kobber.</p>

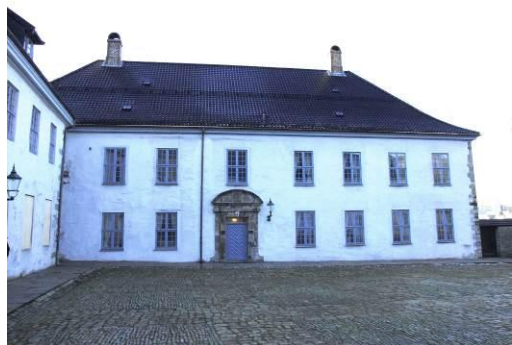
10.11.2009
Fasade mot øst.
Arbeider ferdigstillt.

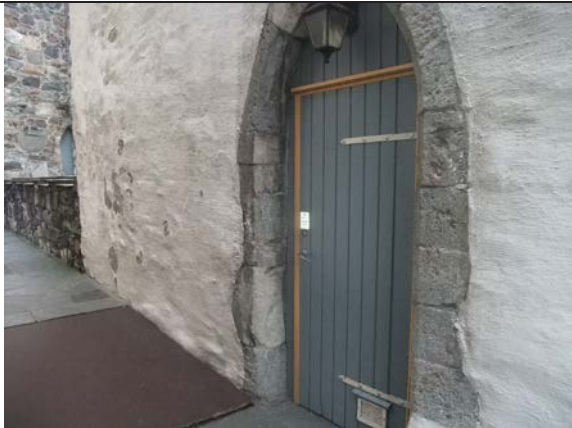
21.11.2013 Bilde viser Kommandantboligen. Ytterdør fra trappegang (branncelle) 1. etg. med ny slagretning ut.
 	21.11.2013 1. etg trappegang. Ytterdørør med ny slagretning. Bilde viser innside av dør bilde over.

Tilstand før tiltak	
Eksisterende dører til rømningsvei tilfredsstiller ikke krav iht. brannforskrift. Alle dører som er i rømningsvei er skiftet ut til EI-30 CSa. (Selvlukkende, røyktett).	
Tilstand som avdekkes under arbeidene	
Ingen spesiell tilstand er avdekket.	
HVOR	
Hvor på inventaret er arbeidene gjennomført /hvilke områder er det utført arbeid på? Beskrives nøyaktig Henvis til skisser/foto med markering

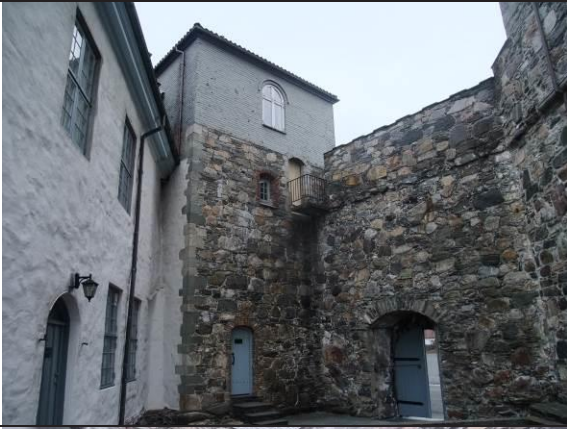
<p>20.03.2013 Planlagt ny rømningsvei fra leilighet i 3. etg.</p>
 	<p>07.01.2014 Oppføring av stillas. Stillas kan ikke festes til murverk. Noen få eksisterende bolter blir brukt for feste i tillegg til skråstag og stropp.</p>
 	<p>13.01.2014 Sikring av stillas.</p>
 	<p>09.01.2014 Konsoller midlertidig festet for kontroll av høyder etc.</p>

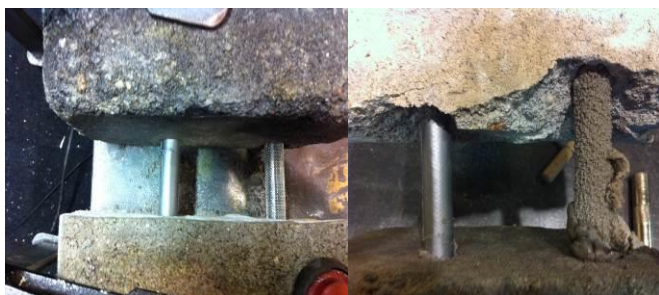
14.01.2014 Bilde viser test før montering av bolter. Utført av montør av konsoll.
Modum System.
Fremgangsmåte for feste av konsoller:
Boret 300 mm Ø12 mm, deretter 20 cm gjennom yttermur og litt inn i dekket med Ø16 mm Nettinghylse 14 x 200 m.m. monteres og deretter injiseres mørtel og gjengestag 10 x 330 mm skrur inn. Dette gir god forankring både i dekket samt i tegl.

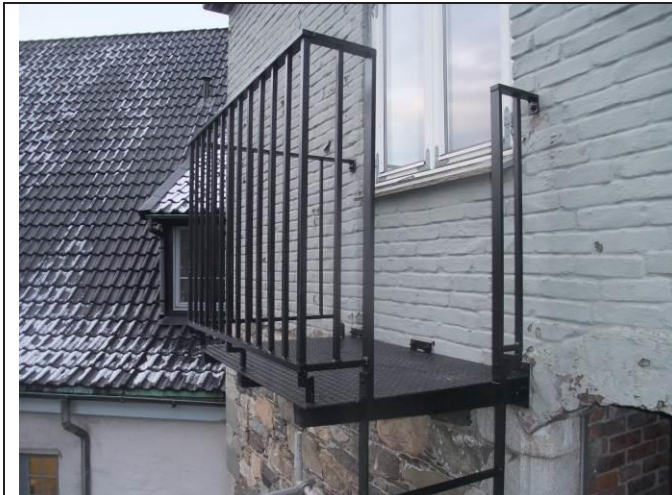
14.01.2014
Arbeidet er ferdigstilt.

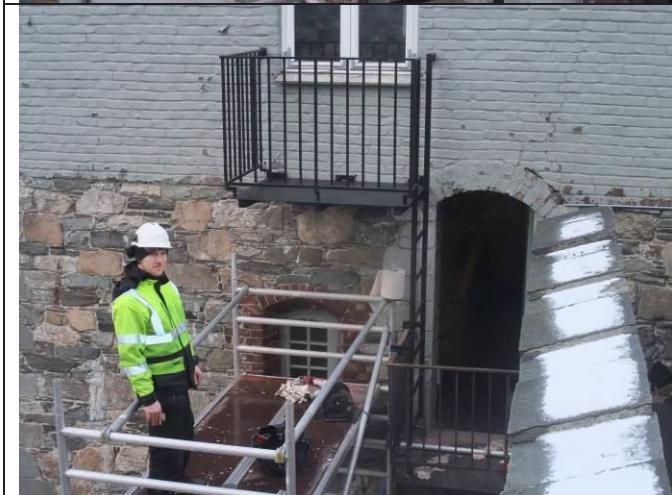
14.01.2014
Arbeidet er ferdigstilt og demontering
av stillas gjenstår.

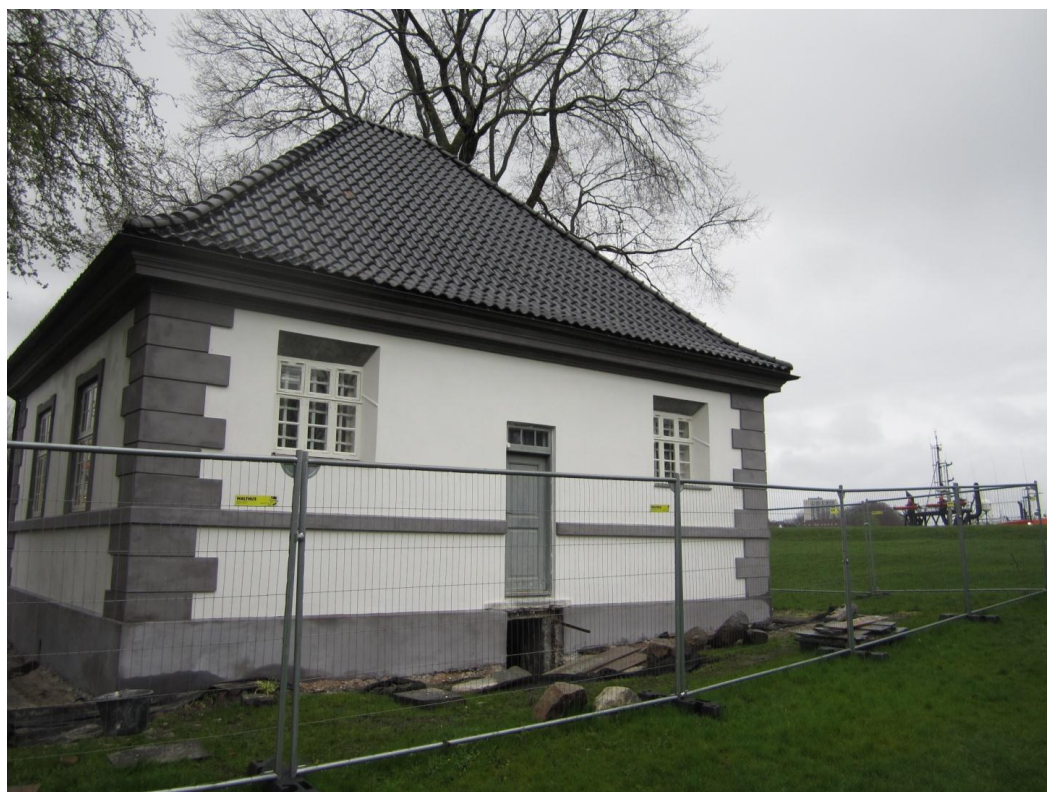
Artilleribygningen hadde setningsskader og var utvendig sterkt preget av feil materialbruk og manglende vedlikehold. Utbedringer på slutten av 1970-tallet og senere var utført med sterke sementmørtler som førte til fuktoppbygging, frostskafer og potensiell fuktinntrenging i veggene. I flere partier på veggflatene hadde puss løst og falt ned. Der sementpussen var påført direkte på teglsteinen (mot Vågen og Håkonshallen var det stor fare for sementpussen også ville skade og rive med seg underliggende tegl.

- Setningsskader
- Feil materialbruk
- Fuktinntrenging
- Fare for tap av kulturminneverdier

Mur- og pussarbeider på Utvendige vegger og sokkel: Alle veggflater, inkludert murte og pussoppbygde trekkninger gjennomgikk utbedring: Eksisterende puss som inneholdt sementmørtler på samtlige vegger ble fjernet, dels maskinelt, dels med manuell verktøy. Riss og større skader i veggflate ble utbedret, dels med utpinnert kalkmørtel. Innmurte jernankere som var rustet ble behandlet i veggen. Hjørnene mot Vågen som tidligere var forbundet med nedrevet del av bygning var løse og måtte tas delvis ned og gjenoppbygges. Her måtte det også lages nye hjørnekvadere. For øvrig ble det bygget opp ny kalkpuss med innfarget mørtel på alle veggflater. Eksisterende gesims ble reparert og trekket på ny med sjablonmal (finpuss). Alle overflater ble behandlet med kalkmaling.

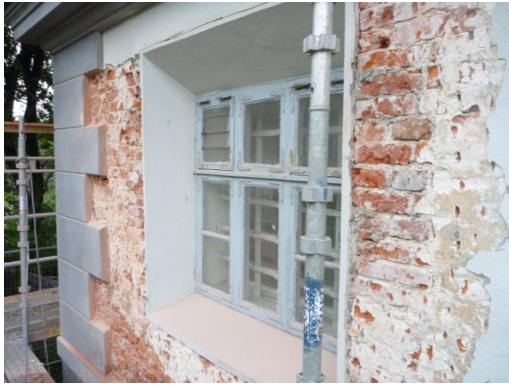
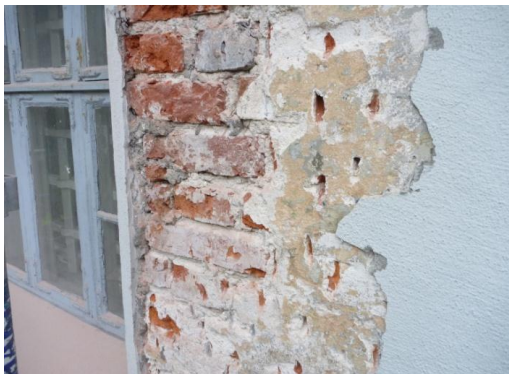
FJERNING AV PUSS

Utførende firma hadde begrenset erfaring i forhold til utføring av pussarbeider med tradisjonelle kalkmaterialer, men gjennomgikk opplæring og viste stor interesse for oppgaven. I innledningsfasen ble det brukt for harde metoder for fjerning av sement puss slik at det oppsto en del skader i teglsteinsunderlaget. Metoden ble gjennomgått og justert med bedre resultat.

– FRA HARDHENDT TIL MER FORSIKTIG METODE

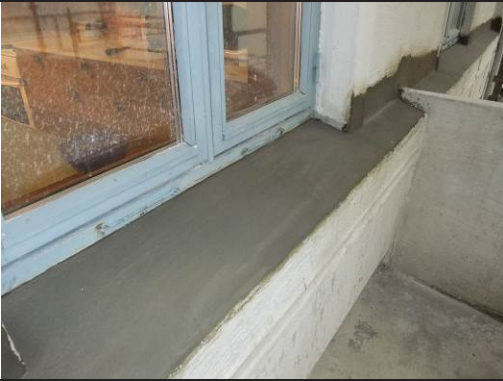
<p>11.06.2010 Sålbenk under vindu fasade mot nord ved altan. Eksisterende sålbenk ble hugget vekk for å etablere ny med riktig fall ut fra vindu. Her er det klart for påføring av Mapelastic med duk.</p>

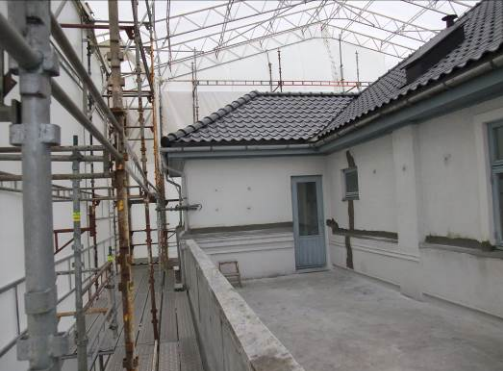
<p>18.06.2010 På bildet ser vi eksisterende plastrenner og nedløp før demontering.</p>

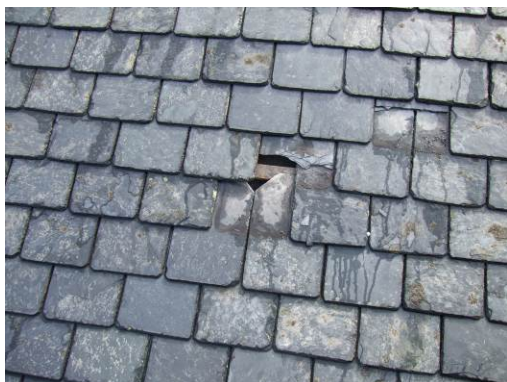
03.09.2009
Takfasade mot nord.
Bilde viser tilstand ved kontroll av taket før oppstart arbeider.

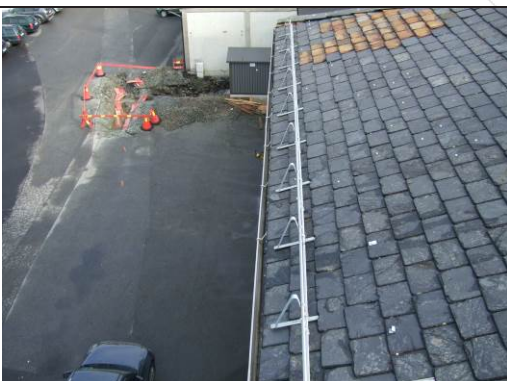
03.09.2009
Tak fasade mot nord. Samme område som bilde over.
Bilde viser tilstand ved kontroll av taket før oppstart arbeider.

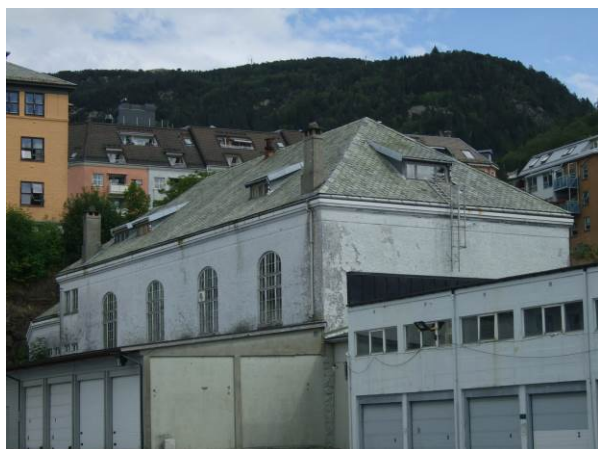
Før utbedring 09.07.2009

Bygningen har behov for total renovering, både utvendig og innvendig. Dårlig tak med renner og nedløp medfører følgeskader, og det kan påregnes en aksellererende utvikling dersom det ikke iverksettes tiltak snarest.

Mye råteskade på eksisterende vinduer, arker på tak, samt fasade.

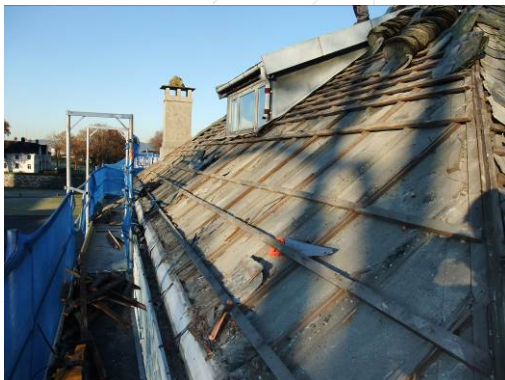
10.11.2009
Fasade mot vest.
Bilde viser fjerning av eksisterende skifer, lekter og papp.

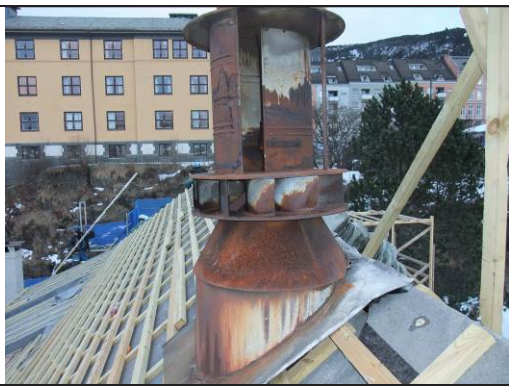
<p>15.02.2010 Tak fasade mot nord. Luftelyre over tak som ble fjernet.</p>

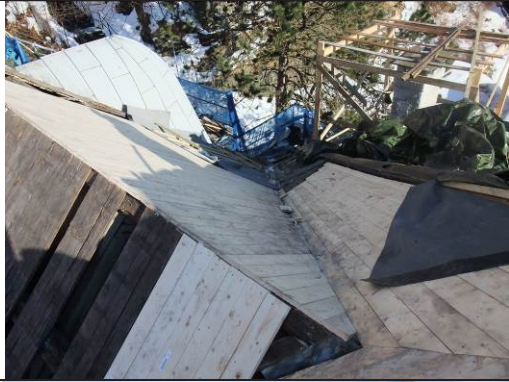
<p>05.03.2010 Fasade mot sørøst ved kuppel. Nye sutaksbord er montert.</p>

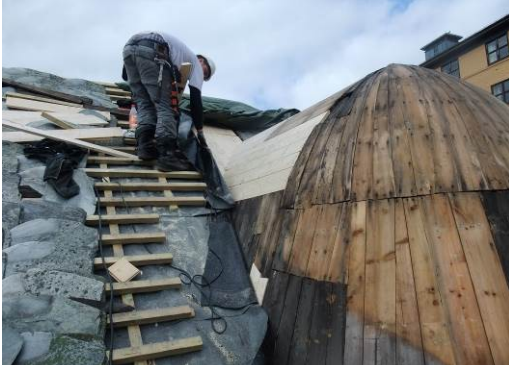
<p>09.04.2010 Fasade mot sørøst kuppel. Bilde viser utskifting av sutaksbord på kuppel</p>

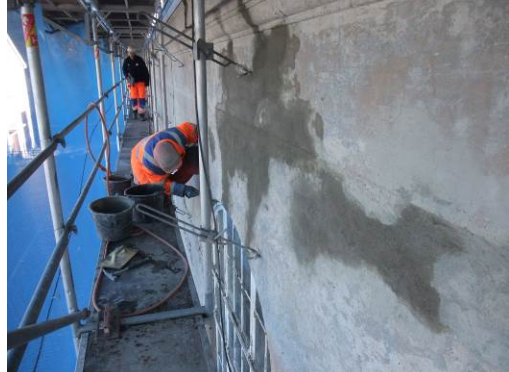
<p>04.05.2010 Fasade mot nord, øvre del. Fasade er sandblåst og gammel slemme og maling er fjernet. All bom og løs puss er fjernet. Flikkpuss er påbegynt.</p>

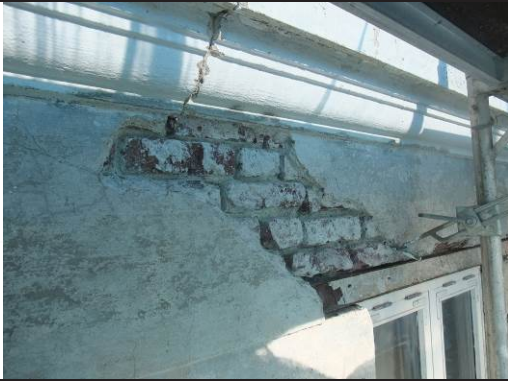
<p>04.05.2010 Fasade mot sørøst, øvre del fasade. I dette området er eksisterende bjelker fjernet og erstattet med nye.</p>
 	<p>04.05.2010 Fasade mot sørøst, øvre del fasade. Samme bjelke som på bilde over.</p>

- Ifm. rep. arbeider på fasade er 2 stk. bjelker over øverste vindu fasade mot sørøst skiftet ut med galvaniserte stålbjelker. Bjelker over nederste vinduer fasade mot nordøst ble funnet i god stand. Her er rust er fjernet og bjelker er behandlet i underkant.

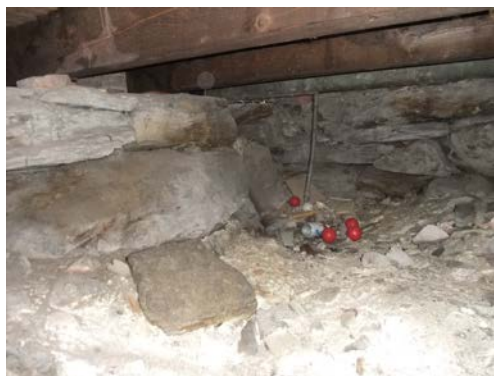
31.05.2013
Gulv 1. etg.
Bilde viser råteskadet bjelke. Ref. rapport fra Cyttox.

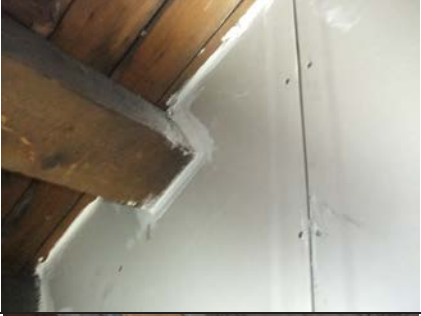
<p>06.05.2013 Bilde viser 3. etg. loft. Råteskadete bord og bjelke. Pga. tilstrekkelig tverrsnitt på bjelke ble ikke denne skiftet ut.</p>

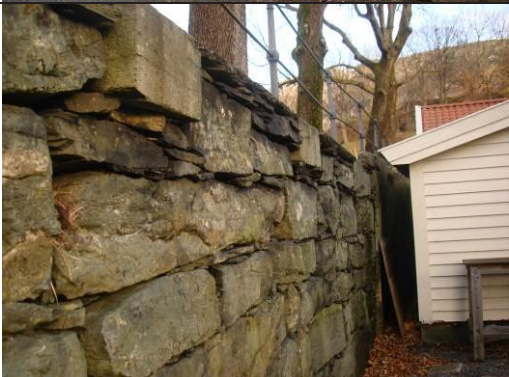
<p>03.11.2009 Før oppstart ved indre mur ved garasje Ballasttangens batteri. De øverste steiner ser vi er presset en del ut.</p>

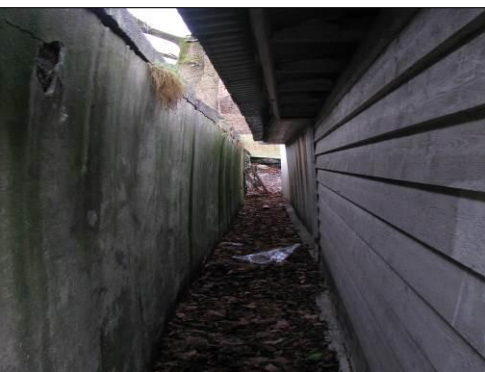
<p>15.12.2009 Mur bak garasje har en påstøp som det ble konkludert med skulle meisles vekk for å få fram synlig stein som opprinnelig.</p>

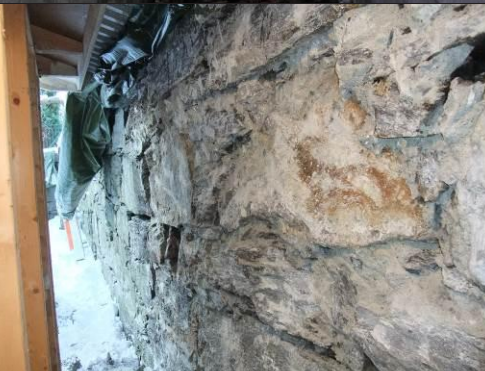
<p>22.12.2010 Betong på bilde over er meislet vekk.</p>

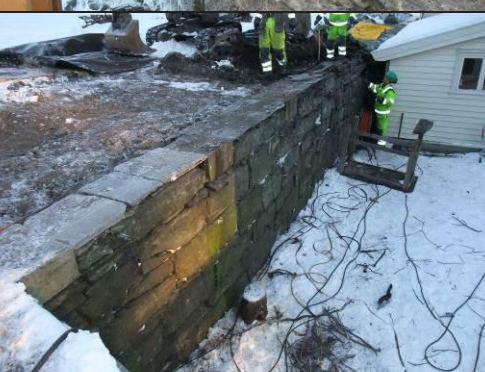
<p>13.01.2010 Jord er fjernet fra murkrone. Øvre del av mur er justert på plass. Det var stort sett nødvendig med justeringer av stein i område ca. 1,5 m fra toppen og ned.</p>

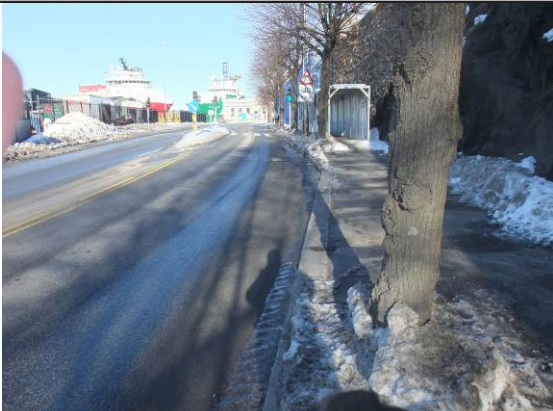
<p>01.03.2010 Bilde viser område før trafikkomlegging starter. Lengst vekk på bilde ser vi gangtunnel som er brukt til sikring av allmenn ferdsel forbi mur Vestre kurtine.</p>

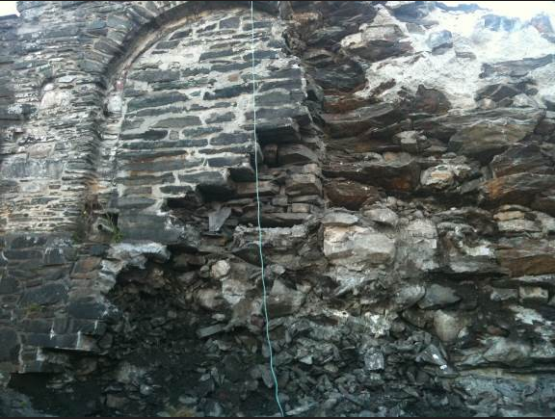
<p>04.06.2010 Det var stor usikkerhet om stabiliteten ved nedre parti under Vestre sortiport. Det ble konkludert med at det måtte foretas en sikring av dette partiet. Det ble funnet noen rester av teglstein fra 1500 tallet. Ellers ble det ikke funnet noe av antikvarisk verdi i massene.</p>

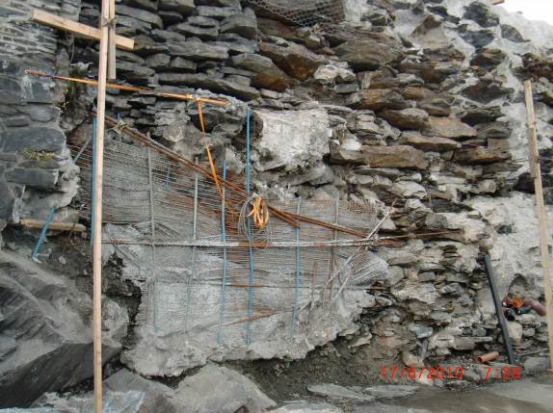
<p>17.06.2010 Sikring av parti under Vestre sortiport er utført. Armerin er festet i fjell og ned i masser. Betong er sprøytet inn og forankret på underlag. Ischebeck stag er så boret gjennom betong og forankret ned i bakenforliggende masser / fjell.</p>

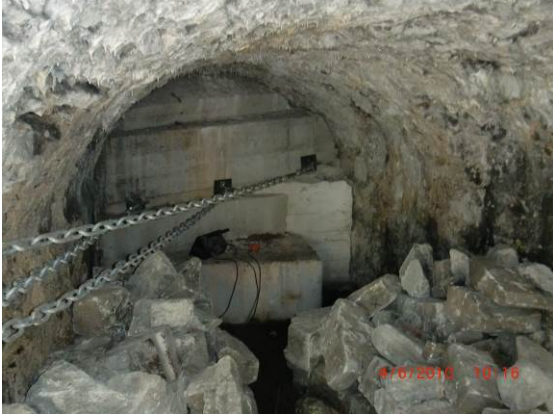
<p>04.06.2010 Sikring av betongpropp før nedtaking av naturstein på utside. (Ref. bilde over 03.06.2010) Gjengestag er festet i betong med HIT RE 500 kjemisk anker. Hilti 2 komponent kjemisk anker for betong og fjell, epoxybasert.</p>

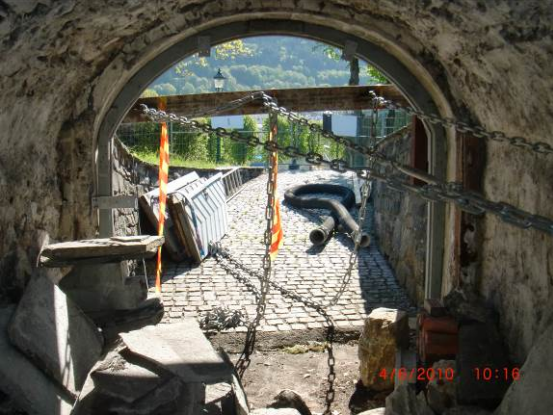
<p>04.06.2010 Stålbjelker er lagt på utside av bakre portåpning.</p>

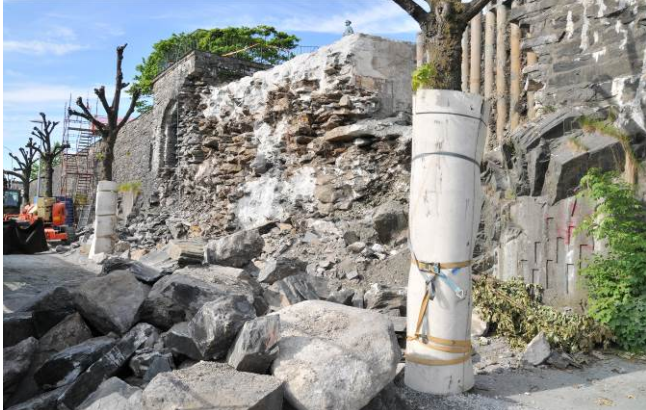
<p>05.06.2010 Etter at Vestre sortiport er sikret i bakkant blir resterende steiner demontert. I forgrunn på bildet ser vi stein som skal gjenbrukes.</p>

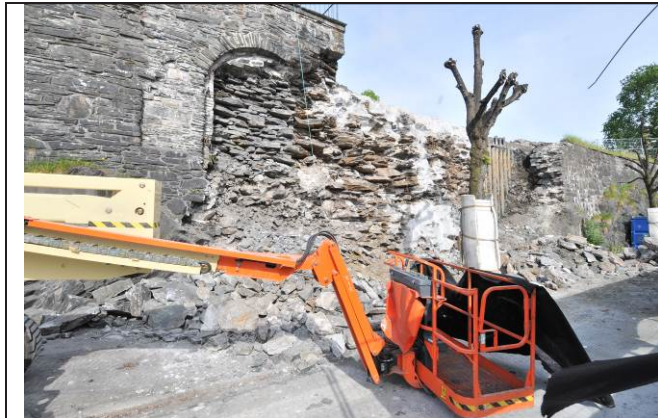
05.06.2010

Ytterste vange av naturstein er demontert i Vestre sortiport. Vi ser at innerste steiner er forankret i betongpropp som er på bakside og som er sikret.

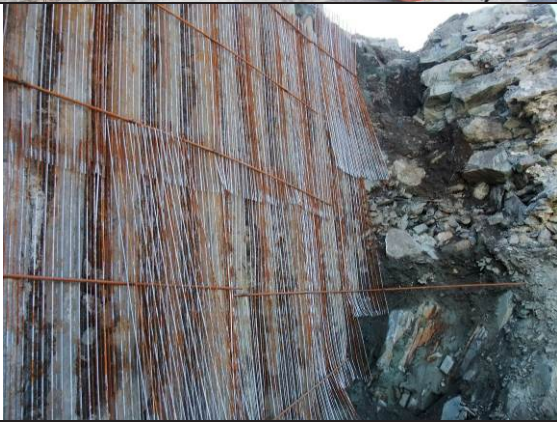
09.06.2010

For å hindre utrasing av stein, jord og leire ble det montert nett på bjelkestengsel.

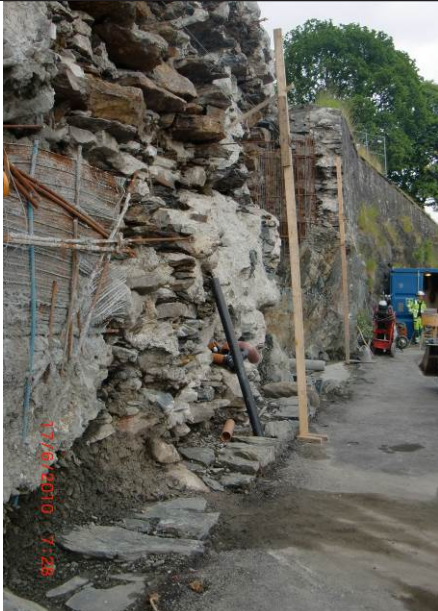
17.06.2010

All stein som var nødvendig å fjerne er lagt på deponi eller kjørt vekk. Det er klart for reetablering av mur Vestre kurtine.

Vi ser at retningsalinger er satt opp.

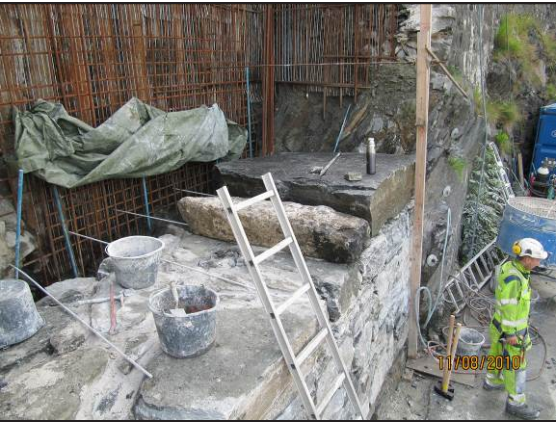
<p>11.08.2010 Søndre del av mur. Vi ser armeringbolter ø 25 som er boret ned 2,5 m ned i fjell og gyst fast. Åpning mellom mur og bjelkestengsel blir fylt opp med betong etter hvert som naturstein kommer opp. Legg merke til eksisterende stein som blir gjenbrukt. Bredden på mur i søndre del er ca. 1.5 m</p>

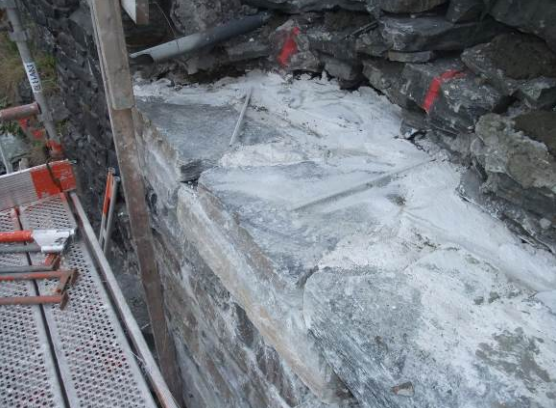
<p>10.09.2010 Nordre del av mur like under Vestre sortiport. Her ser vi bindere av armeringsstål ø12 epoxybelagt. Disse ble lagt med en horisontalavstand på ca. 1 m og vertikalavstand på ca. 0.5 m</p>

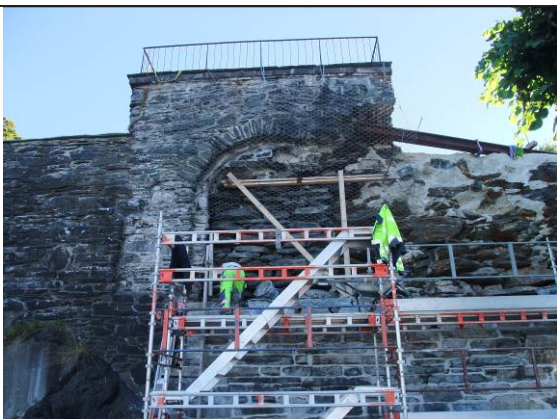
06.09.2010

Stillas er kommet opp. Vi ser at øvre del av portåpning samt ytterhjørne under terrasse er siket. Forankringsstag er boret inn og festet i bakenforliggende betongmur. Stålnett er festet i stag og trekt opp og forankret i rekkverk ved H7. Stålbjelke er også lagt ut for å sikre hjørnet på høyre side.

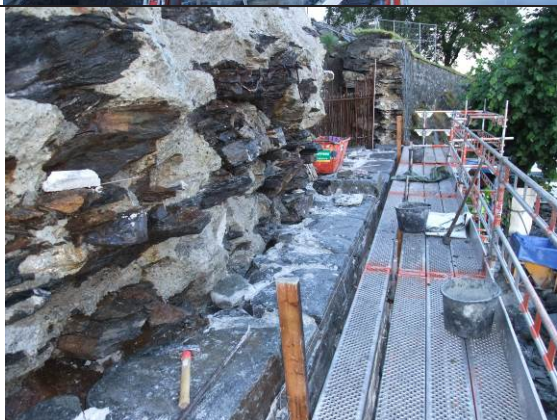
14.09.2010

Mur nærmer seg halvferdig. Vi ser her tydelig at naturstein er forankret i bakenforliggende betongvegg.

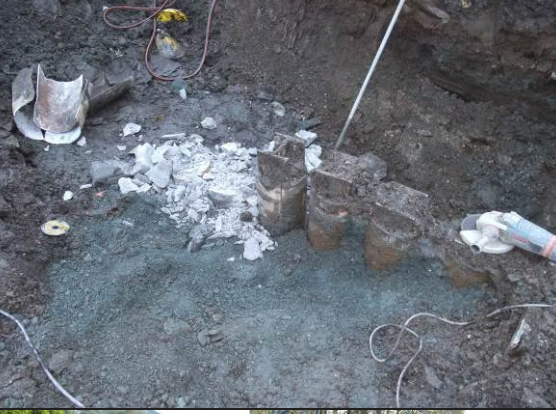
<p>19.10.2010 Rørsjunt og bjelker blir kappet ca. 0.5 m under topp av eksisterende / ny mur.</p>

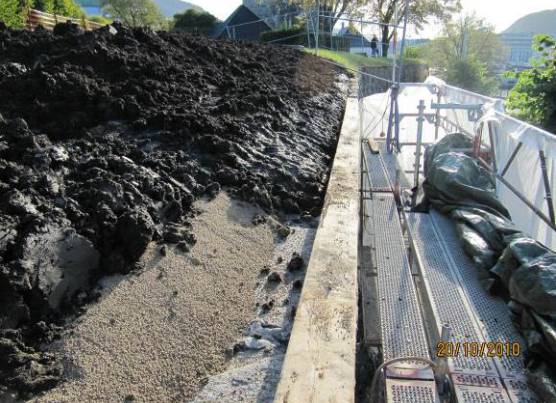
<p>20.10.2010 Legging av bentonittleire og oppbygging av voll. Det ble på dette området våren 2011 gravd opp igjen for å etablere drenering med fall fra voll og bakover.</p>

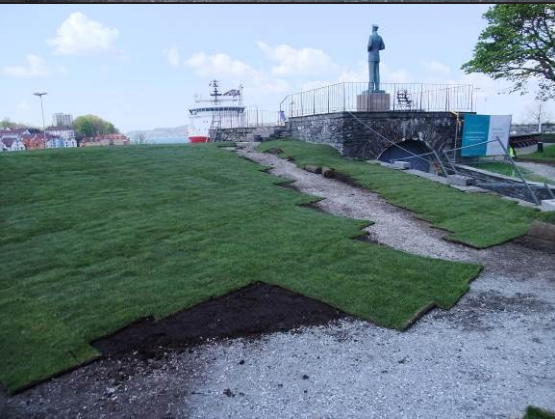
<p>03.05.2011 Legging av ferdiggress med tilpassing mot gangvei opp til H7</p>

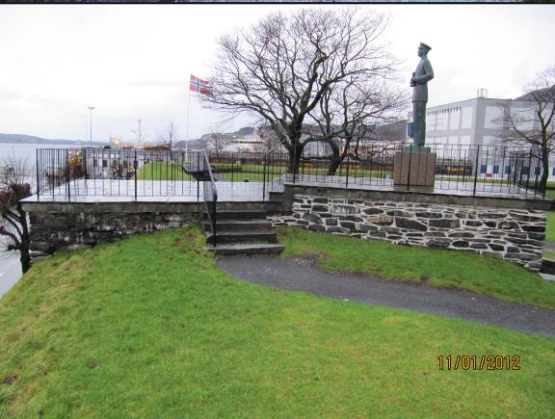
<p>11.01.2012 Vestre kurtine med oppgang til H7. Mur til høyre for trapp er refuget. Utført av NCC i annen entreprise.</p>

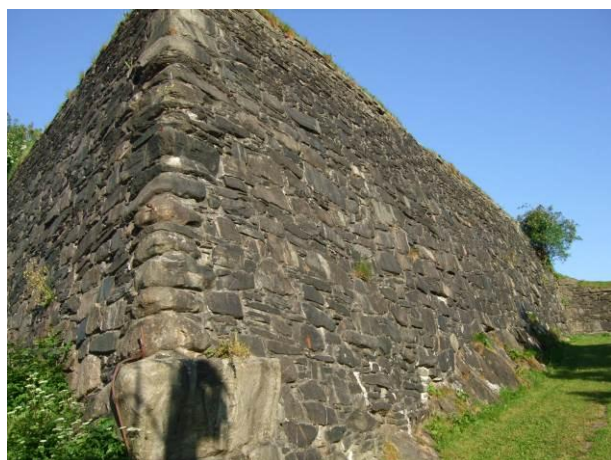
Før utbedring 15.06.2009
Bilde viser område 12.9

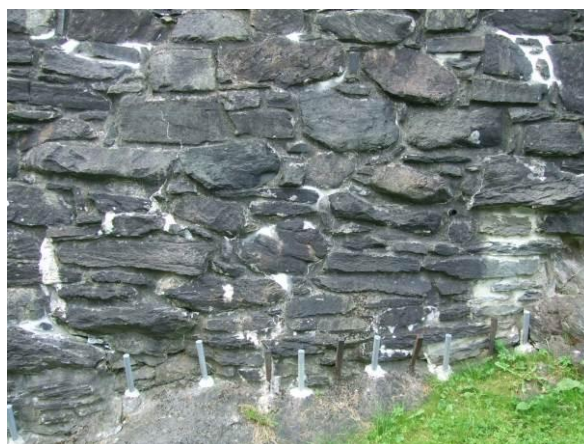
Etter utbedring 12.08.2009
Bilde viser område 12.9

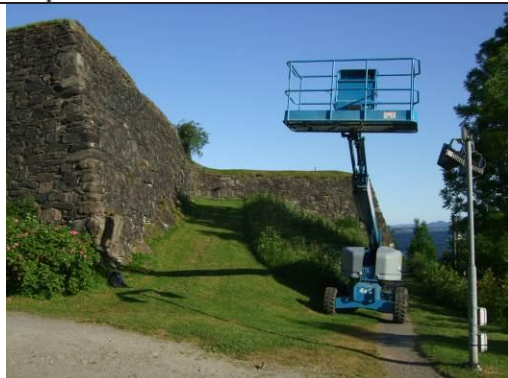
15.06.2009
Område 12.9 før utbedring.
Lift er på plass for utbedring av øvre del av mur.

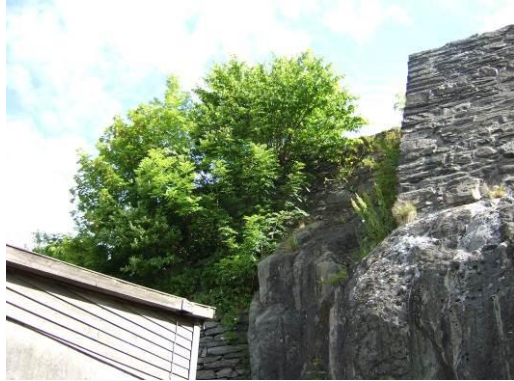
22.06.2009
Område 12.3 før utbedring
Bilde viser mye vegetasjon i området. All vegetasjon ble fjernet. Rester etter vegetasjon, røtter etc. er sprøytet med Raundup.

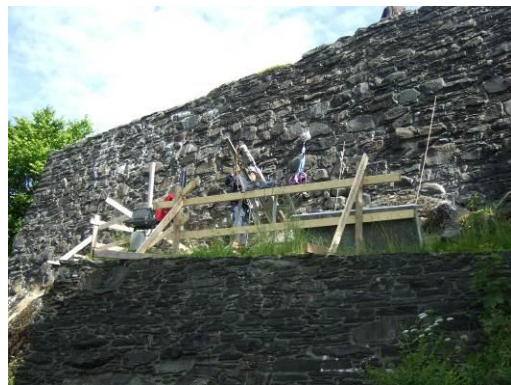
22.06.2009
Område 12.5 Sikring av arbeidsområdet
Kjerneboring er startet opp.

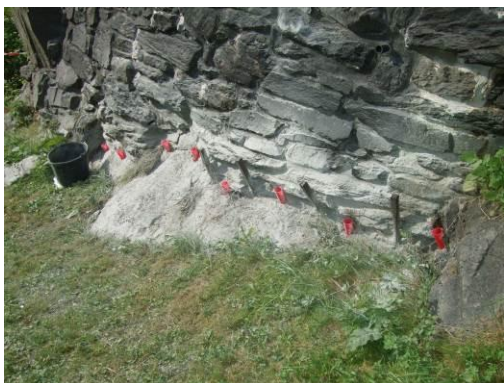
16.06.2009
Bilde viser område 12.9
10 hull er ferdig boret. Legg merke til eksisterende sikringsbolter.

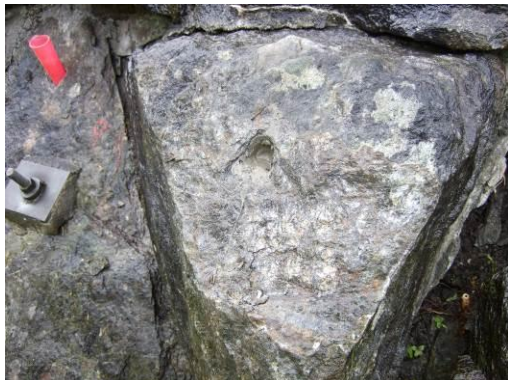
18.06.2009
 Bilde viser område 12.9
 Sikring av løs steinblokk. Det er boret gjennom stein og ned i fjell. Sikringsbolt er slått ned og deretter innstøpt med expanderende mørtel.

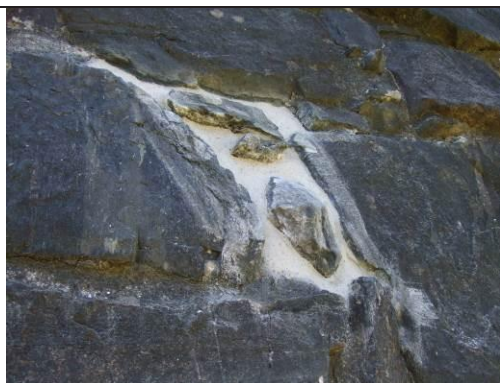
24.06.2009
 Bilde viser område 12.9
 Løse stein og fuger er fjernet og reetablert.

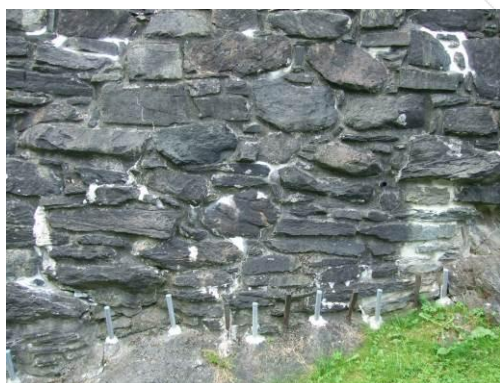
12.08.2009
 Bilde viser område 12.9
 På deler av mur er fuger fjernet og refuget med NHL 5
 Murfot er ferdig sikret.
 NHL 5 kalkmørtel er lagt ved overgang fjell til bolt.

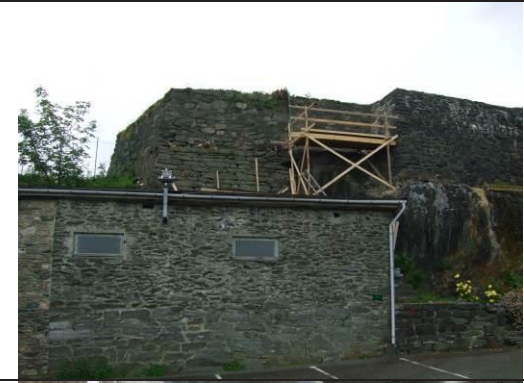
<p>30.06.2009 Bilde viser område 12.3 Stillas er ført opp for arbeider med sikring av murfot og refuging.</p>

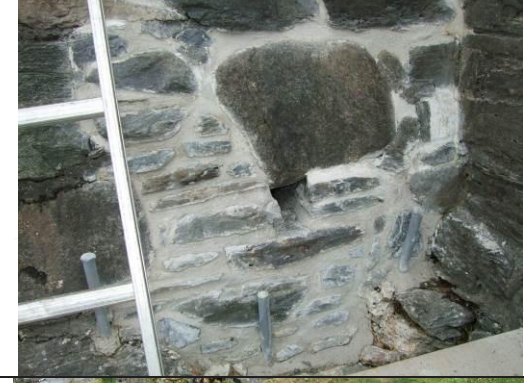
<p>10.08.2009 Område 12.3 sikring av murfot. Løse stein er tatt ut og reetablert. Noen er supplert med ny stein fra lager Bergenhus Festning. Bilde viser også dreneringsåpning som ble etablert. Til fugging er det benyttet NHL 5 kalkmørtel.</p>

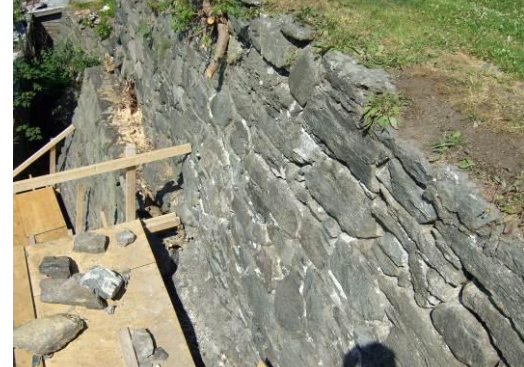
<p>03.07.2009 Område 12.3 øvre del før refuging.</p>

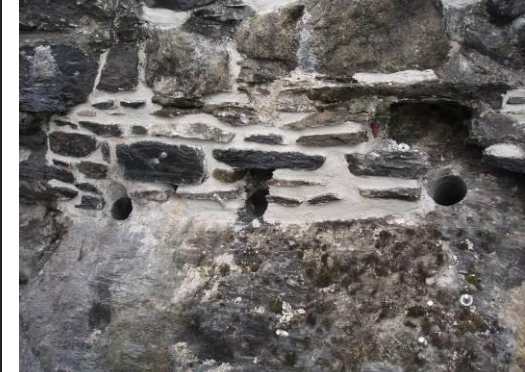
<p>13.08.2009 Område 12.5 Klart for montering av bolter. Det er boret hull $\varnothing 100$ ca. 2.5 m ned i fjell. Løse steiner i murfot er tatt ut og reetablert.</p>

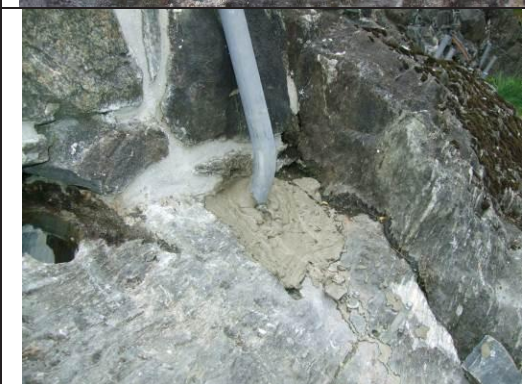
<p>25.08.2009 Område 12.5 Bolter $\varnothing 50$ innstøpt med Portland sement Cem 142.5 R med tilsatt Mapegrout I.</p>

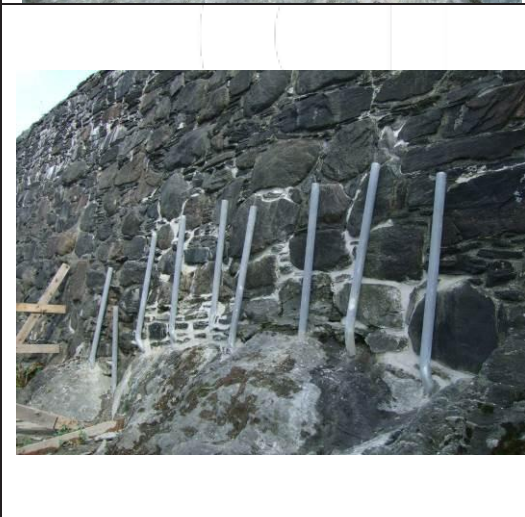
<p>26.08.2009 Område 12.5. Bolter er på plass. Bolter er i ettertid kappet ned til ca. 40 cm over fjell.</p>

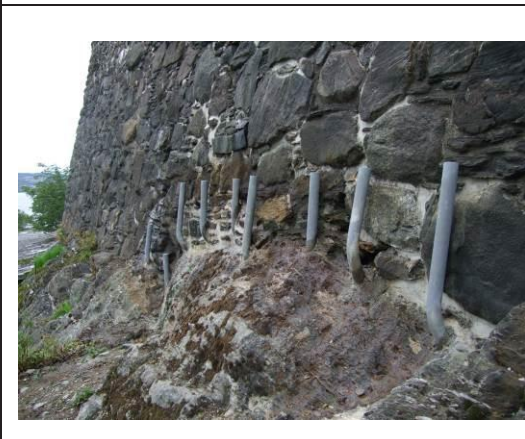
<p>04.09.2009 Område 12.5 ferdig sikret Bolter som er kappet. Samme bolter som bilde over</p>

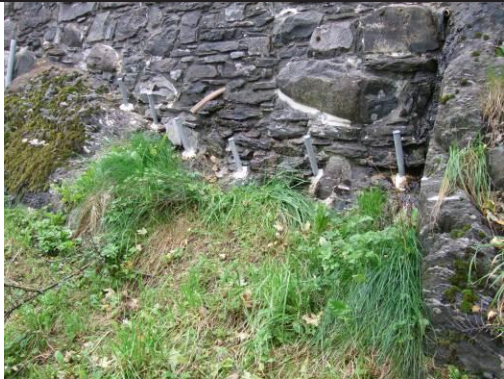
<p>04.09.2009 Område 12.5 søndre del ferdig sikret. Sikring av murfot med bolter $\varnothing 32$ mm, L 700mm der 300 mm i dagen. Totalt 6 stk.</p>

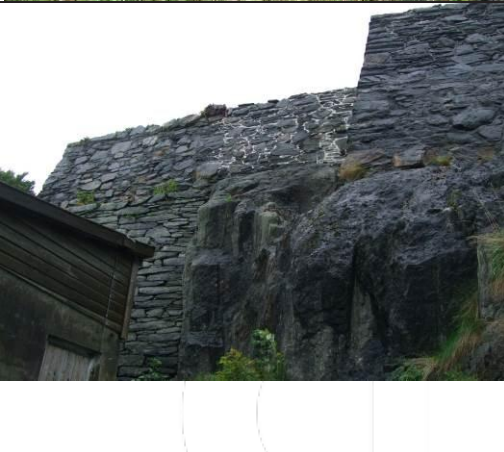
<p>31.08.2009 Område 12.3 Ferdig rehabilitert og sikret.</p>

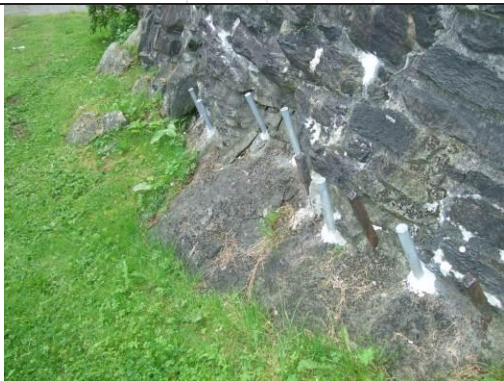
<p>12.08.2009 Område 12.9 Ferdig rehabilitert og sikret.</p>
<p>Entreprise 5 gjennomført i tidsrommet 2010 - 2011</p>

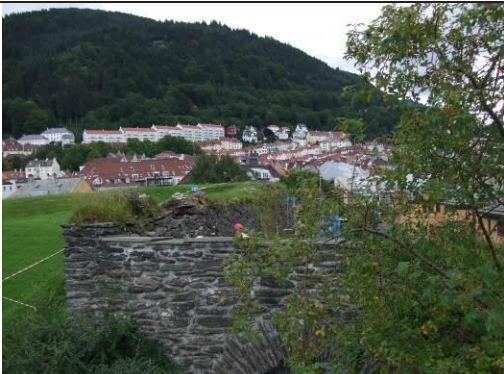
<p>02.08.2010 Bilde viser murflate 12.11 i front (ikke utført noe på) Lengst vekk på bilde viser arbeider på murflate 12.7 er godt i gang med utkrasing av fuger.</p>

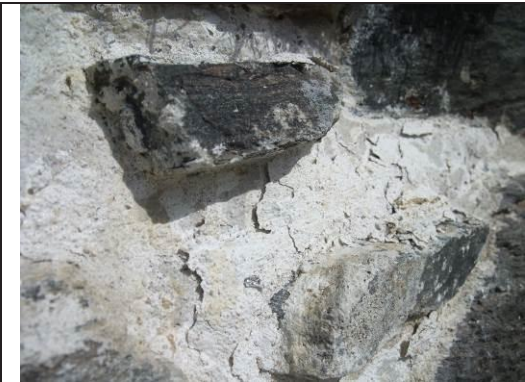
<p>13.04.2011 Område 17.7 Det ble oppdaget en god del avskalling av kalkmørtel. Spesielt i nedre del av område 12.7 Det viste seg senere at dette gjaldt også område 12.2 og 12.3 Ved alle murflater / områder ble løs kalkpuss fjernet med børste / stiv kost.</p>

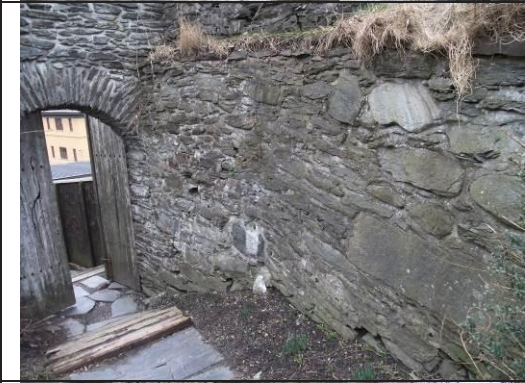
<p>01.04.2011 Det ble konkludert med at murflate 12.12 og øvre del av 12.5 hadde behov for rehabilitering. Dette ble utført som tilleggsarbeider våren 2011</p>

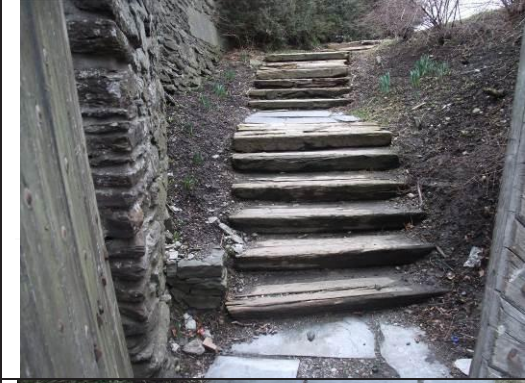
<p>01.04.2011 Tresviller på bildet har stor slitasje og det er behov for utskifting. Det ble konkludert med at samtlige sviller skal skiftes ut. Utskifting av sviller ble utført fra området på bilde til nedgang til 13.2</p>

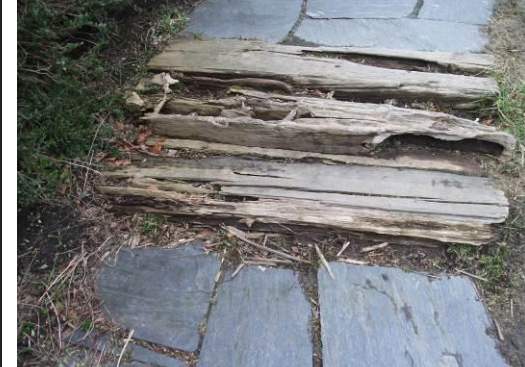
<p>01.04.2011 I dette område på Øvre Sverresborg er det almen ferdsel og derfor stort behov for utskifting av trinn / tresviller.</p>

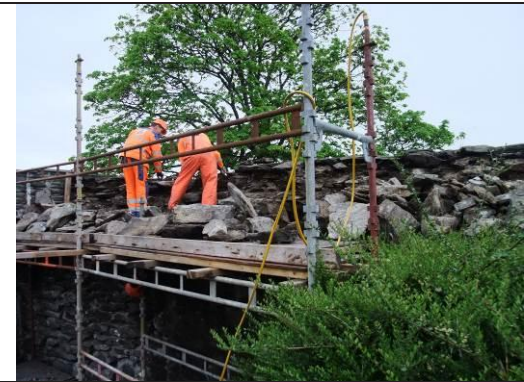
<p>26.05.2011 Utkrasing av fuger er utført på murflate 12.12 og arbeider med å fjerne indre vange av mur flate 12.5 er i gang.</p>

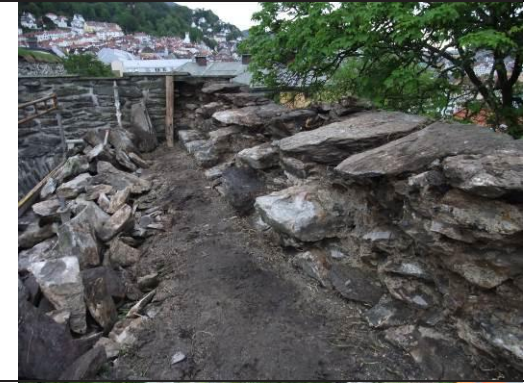
<p>26.05.2011 Eksisterende stein er lagt til side og entreprenør forbereder oppmuring av indre vange ved 12.5</p>

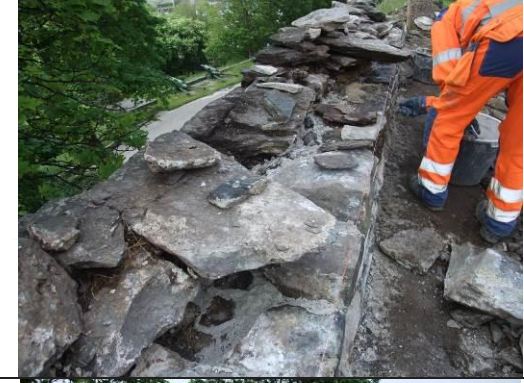
<p>30.05.2011 Arbeider er godt i gang ved 12.5 NHL 3,5 kalkmørtel er brukt ved dette arbeidet. Eksisterende stein blir reetablert.</p>

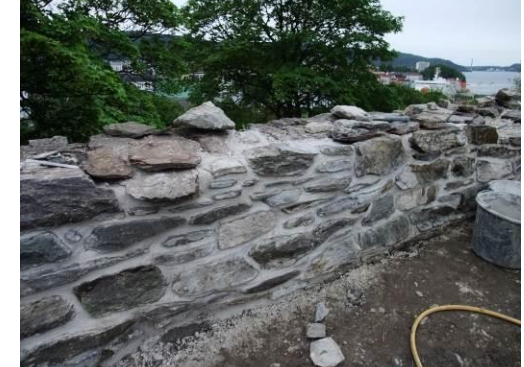
<p>01.06.2011 Reetablert av mur nærmer seg ferdig.</p>

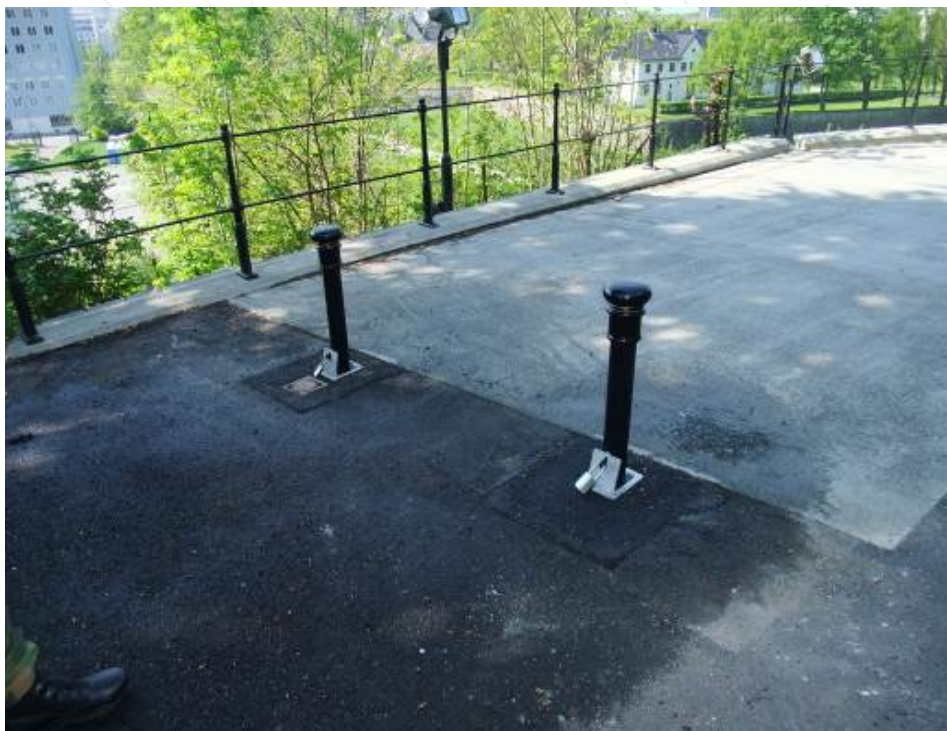
25.5.2012 Fysisk sperre med låsbare og avtakbare pullerter. Nytt rekkverk langs ytterkant av vei.

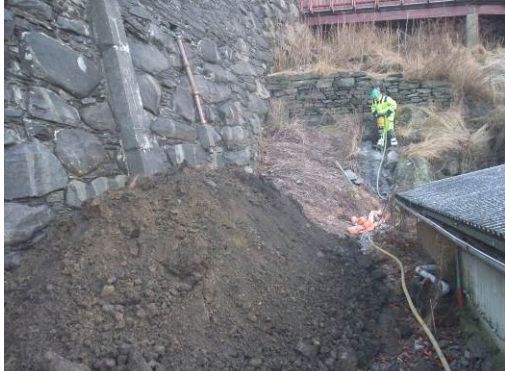
<p>26.01.2011 Fjellbolter ble montert for å sikre gravemaskin ved grunnundersøkelser og graving for fundament.</p>

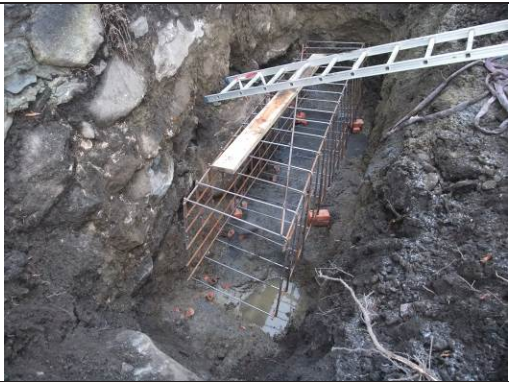
<p>28.01.2011 Bilde viser sørside av mur ravelin. Hull for fjellbolter er etablert og armering for fundament er på plass. Se vedlegg 2 for områdereferanse. Mur 14.3</p>

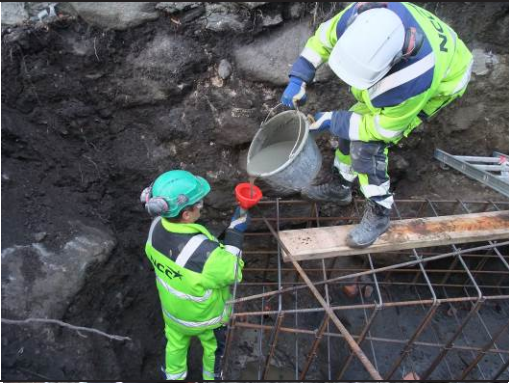
<p>28.01.2011 Bilde viser sørside av mur ravelin. Innstøping av fjellbolter med Mapegrout I. Ekspanderende tilsetningstoff for sement og betong fra Rescon Mapei.</p>

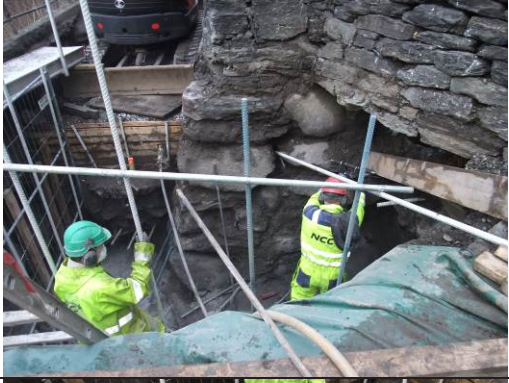
<p>01.03.2011 Etter at fundamenter langs murfot var etablert, startet entreprenør opp arbeidet med etablering av ny kjørevei. Bildet viser sydspiss av Ravilin og etablering av fundament for vertikale betongskiver for vei. Oppe til høyre på bildet viser tørrsteinsmur som senere raste ut og ble erstattet av ny.</p>

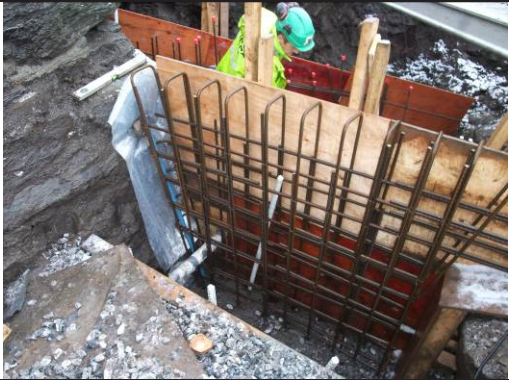
<p>03.03.2011 Samme område som bildet over. I bunn på fundament ser vi at det er lagt ned 110 mm rør for drenering. Vi ser også eksisterende vannledning. Armering er lagt og det er klart for støping.</p>
