BERGENHUS FESTNING

Sluttrapport
2009 – 2013

Ekstraordinært vedlikehold

Ekstraordinært vedlikehold på Bergenhus festning

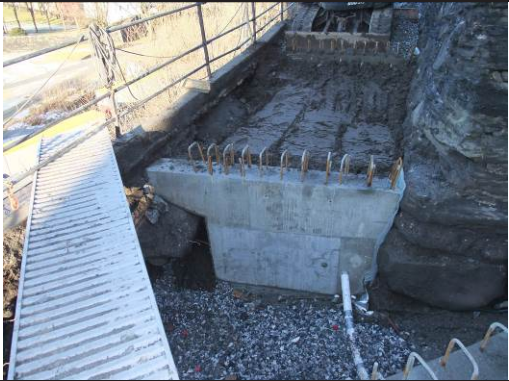
<p>09.03.2011 Armering av veggskive.</p>

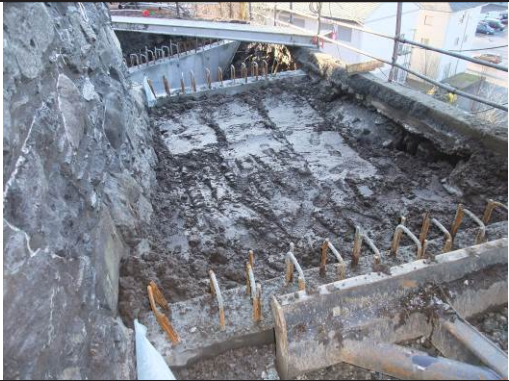
<p>14.03.2011 Ferdig veggskive. Samme veggskive som på bilde over. Veggskive 3.</p>

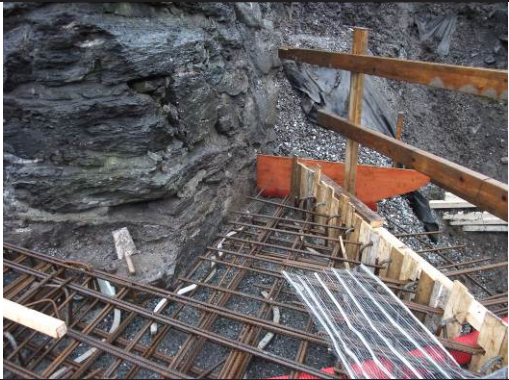
<p>21.03.2011 Høyre side av bildet ser vi at deler av eksisterende tørrmur er rast ut. Hele denne mur ble i ettetid erstattet med ny.</p>
 	<p>21.03.2011 Armering av dekke inn mot veggskive nr. 3</p>  
 	<p>21.03.2011 Øverste lag med armering er på plass.</p>
 	<p>24.03.2011 Betongkant langs ytterside av dekke er ferdig armert.</p>

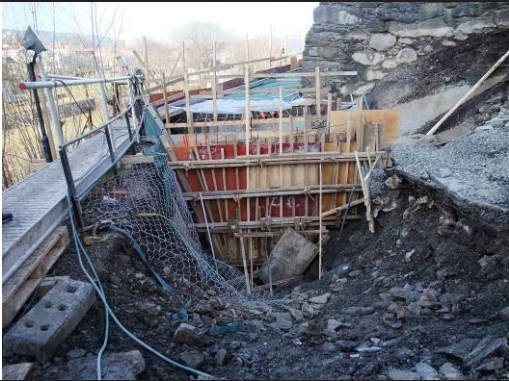
<p>24.03.2011 Dekkearmoring inn mot veggskive 4.</p>

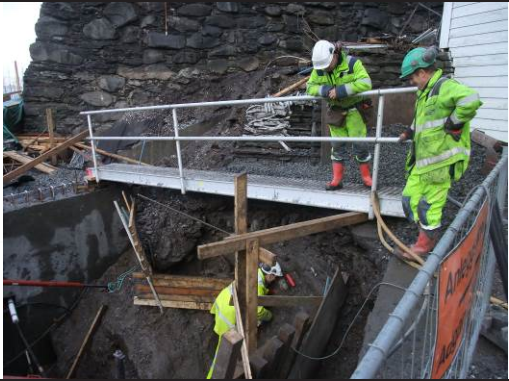
<p>30.03.2011 Betongdekke er støpt til veggskive 3. Veggskive 4 og 5 er støpt. Veggskive 5 nærmest på bilde.</p>

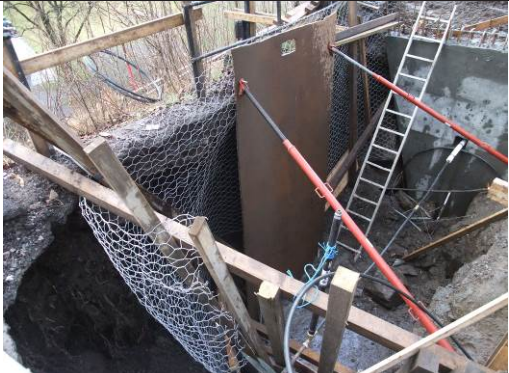
<p>07.04.2011 Etablering av skive 6</p>

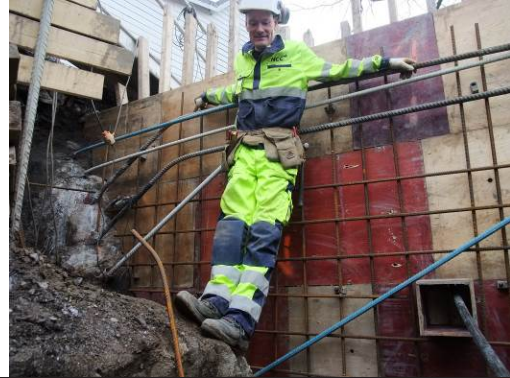
<p>07.04.2011 På bilde ser vi ny stoppekran som er etablert</p>

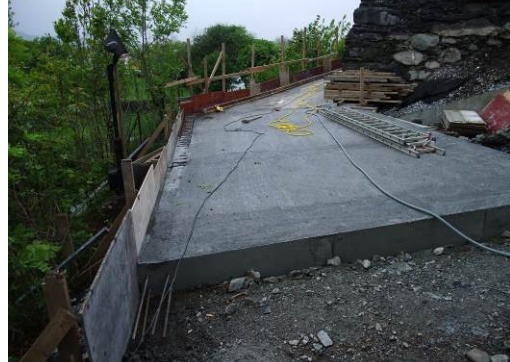
<p>12.05.2011 Klart for støping av dekke mellom veggskive 5 til endes. I betongskjøt ble det benyttet epoxylim for å sikre en vanntett overgang i skjøt. Det ble her benyttet MAPEPOXY L 2 komponent betonglim.</p>

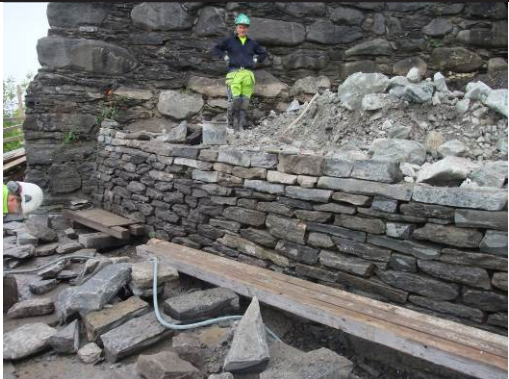
<p>24.05.2011 Som nevnt tidligere i rapporten raste deler av mur opp mot garasje ut under etablering av fundamenter til ny betongvei. Denne muren ble erstattet med ny. På bildet ser vi at anleggsflaten er etablert. Det ble benyttet både eksisterende og ny stein.</p>

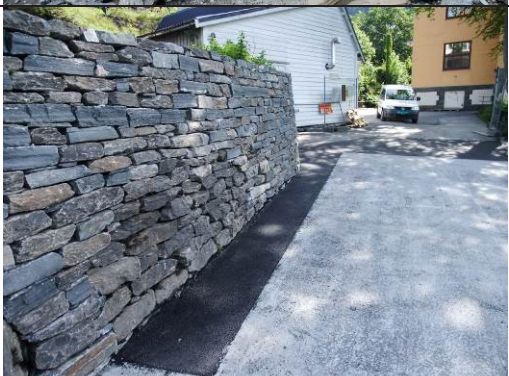
<p>26.05.2011 Oppmuring er godt i gang. Alle steiner ble lagt tørt.</p>
 	<p>30.05.2011 På bildet ser vi tydelig at eksisterende steiner er supplert med nye. Legg spesielt merke til venstre side av mur nedre del hvor stein er noe mørkere. Dette er det stykket av mur som raste ut som tidligere nevnt. Denne delen ble heist opp i sin helhet og ble integrert i muren. All brukbar eksisterende stin ble supplert sammen med ny stein.</p>
