# AKERSHUS FESTNING

Sluttrapport  
2011 — 2014

Ekstraordinært vedlikehold

## Ekstraordinært vedlikehold på Akershus festning

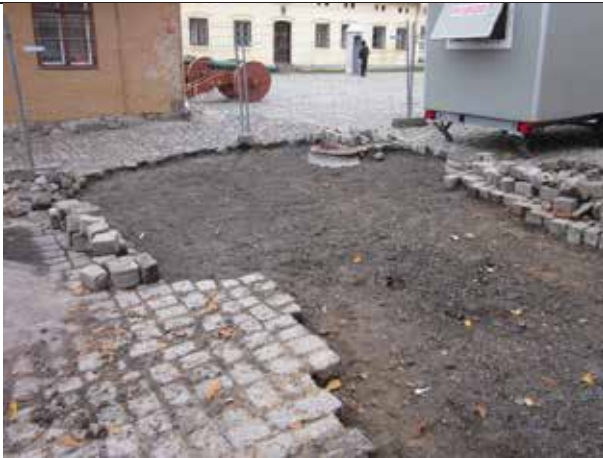
24.10.2012  
Brostein ble tilbakeført etter at grøften ble lukket.

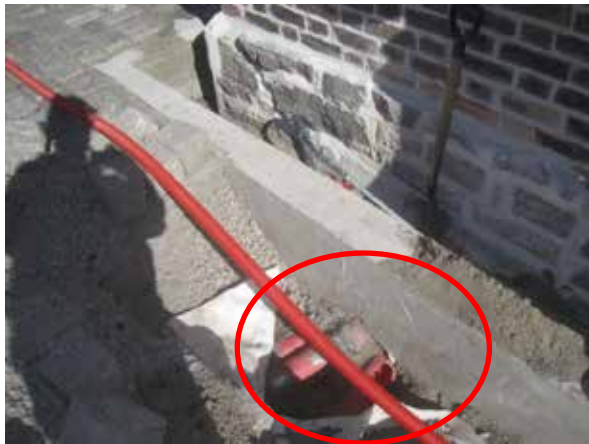
5.9.2012  
Innføring av trekkerør for strøm til trafi i bygning 6.

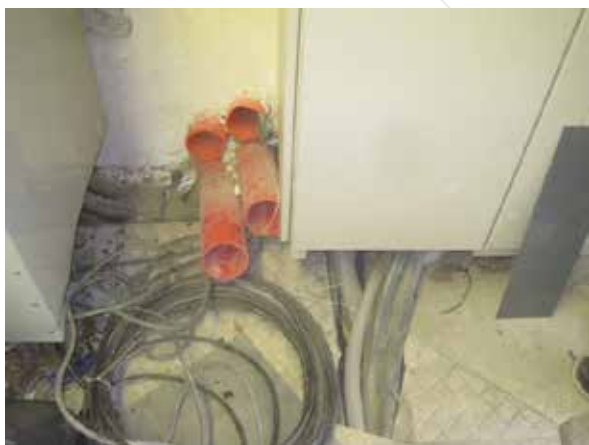
5.9.2012  
Inntakspunkt i tavlerom i bygning 6,  
for strøm til bygning 5.

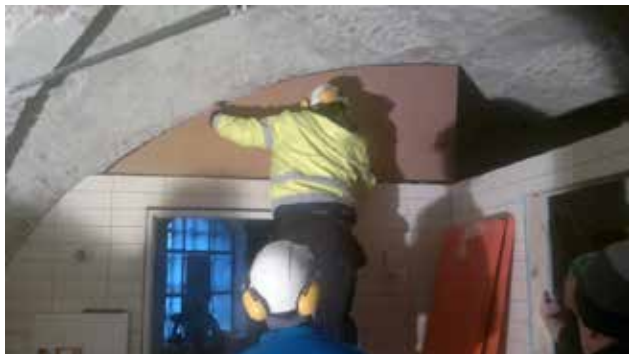
26.11.2012  
Kontroll av maler for tilskjæring av glass over skillevegger.

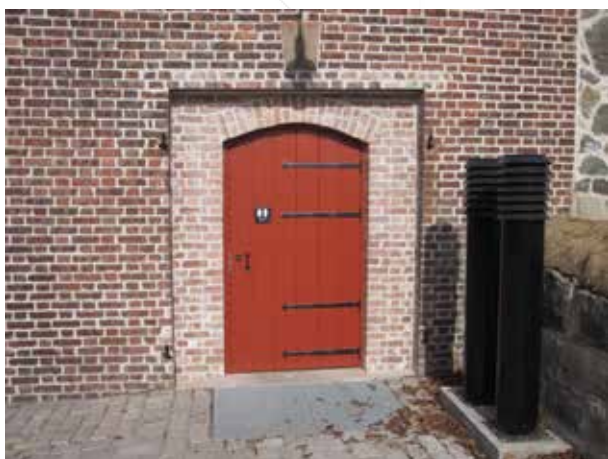
4.4.2013  
Overtakelse.  
Svarte luftesøyler til høyre i bildet.  
Disse gir tilluft og utkast for ventilasjonsanlegget i teknisk rom.

Inntrukket teglfelt omkring døren er nymurt med gjenbruk av gulvtegl.

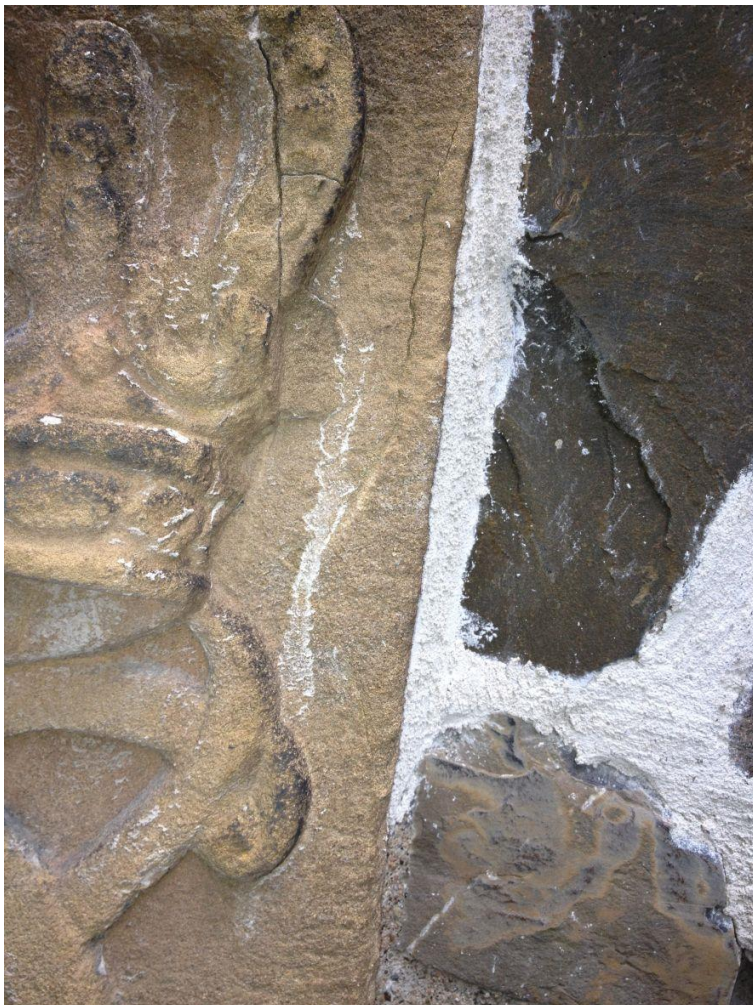
Figur 5. Før rensing var det mye kalksøl på overflatene. Dette ble fjernet ved hjelp av tørrens, skalpell og vann. (Foto: NIKU 2013).

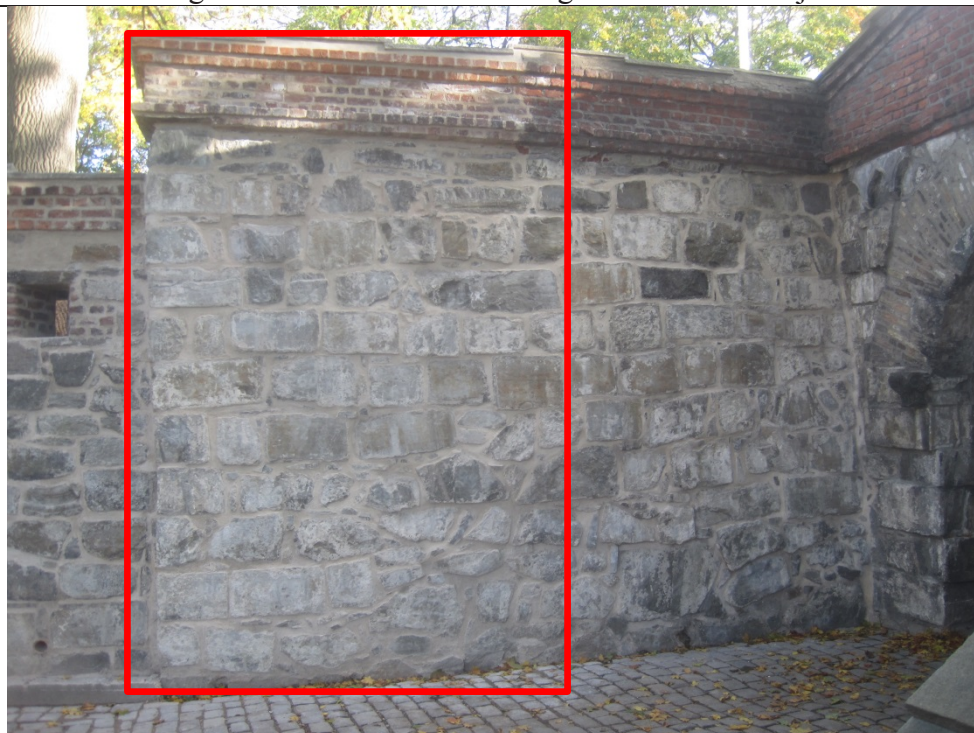
10.10.2012. Tildekking med presenning og stillas fjernet. Ommurt 3 m bredde markert.
