# FREDRIKSVERN VERFT

Sluttrapport  
2009 – 2012

Ekstraordinært vedlikehold

**FREDRIKSVERN VERFT  
Utvendig og innvendig rehabilitering 2011-2012**

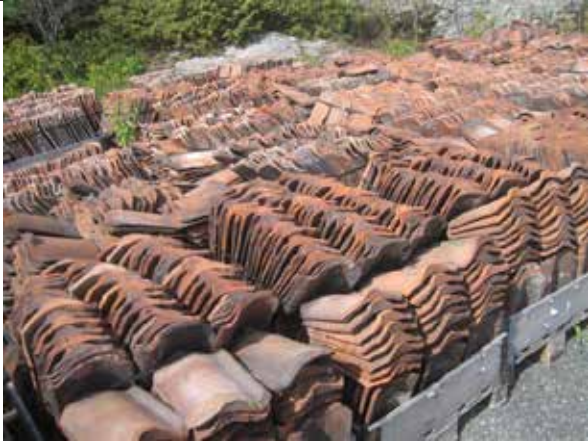
HVOR	
Etterfølgende oversikt er organisert etter type arbeid og fag, og viser prosessen for utbedring 2011-2012.	
<b>Takarbeider 2011</b>	
 	<p>17.3.2011 Taket besto av betongtakstein.</p>
 	<p>En del steiner var løse og det var dårlig overlapp mot mønepanne. Begrunnelsen for utbedring var hovedsakelig et antikvarisk ønske om tilbakeføring til tegltakstein.</p>
 	<p>Som del av den antikvariske tilbakeføring til et mer tidsriktig bilde ble det også besluttet at takrenner skulle fjernes.</p>

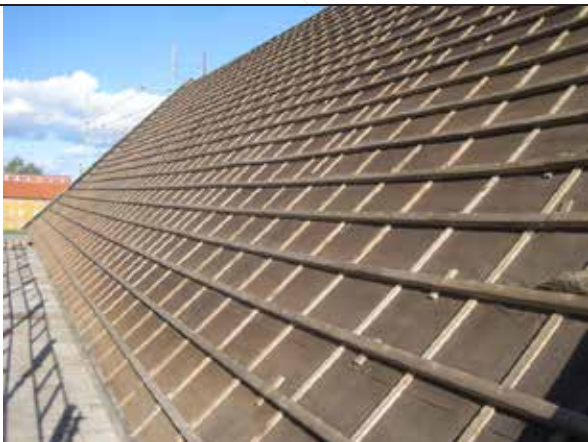
<p>6.10.2011                  Betongtakstein fjernet fra vestre takflate. På bilde sees gamle plater over takpanel, sløyfer og leker.</p>

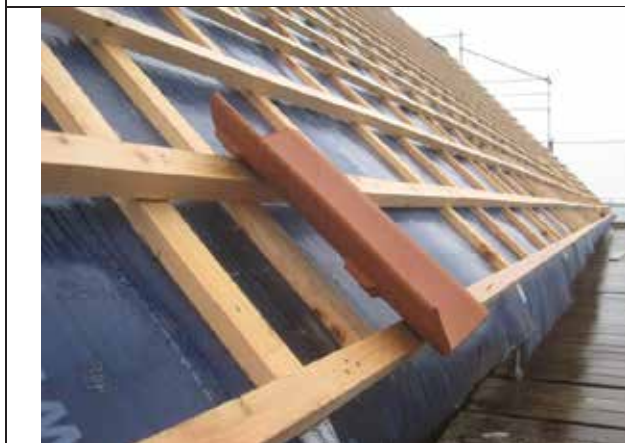
10.11.2011  
Sløyfer og lekter ferdig.

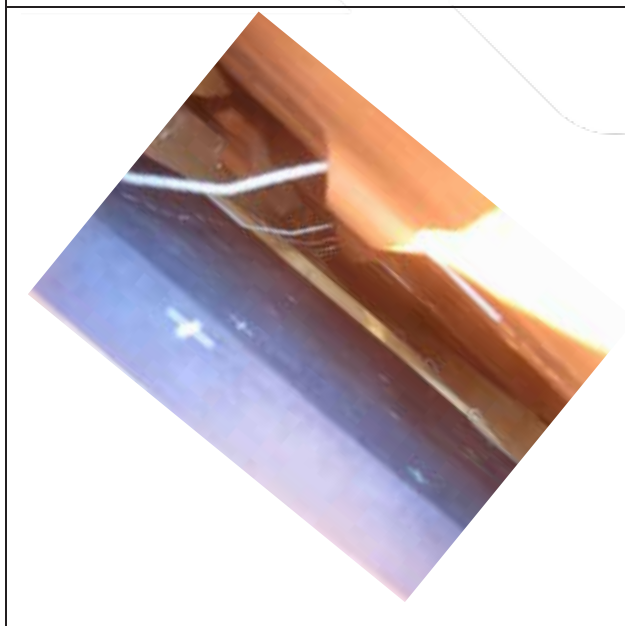
1.3.2012  
Nye takstein ble vindsikret med bøylar.

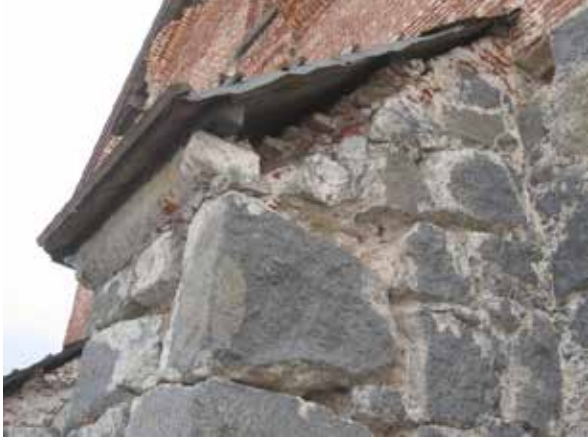
<p>17.3.2011 Murkrone på kontraforter var sikret midlertidig med en enkel papptekket kryssfinerplate. Sidevangene var åpne for vær og vind, etter at puss og fuger var pigget ut i 2007.</p>

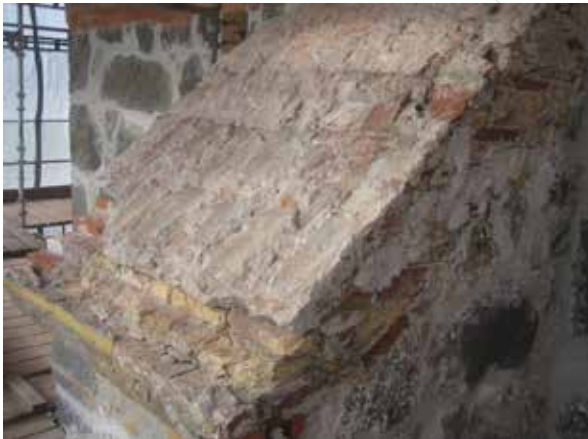
<p>16.8.2012 Kontraforte mot øst hadde synlige spor av takteglavtrykk på skråflaten. Dette stemmer overens med bilder fra Riksantikvarens arkiver fra 1919 og 1925, og underbygger valget av murt taktegl som utbedringsmetode.</p>   <p>Rester av taktegl inn mot vegg.</p>

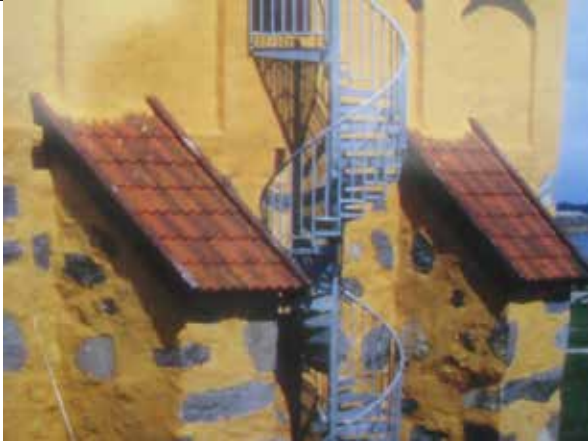
<p>2006 Kontraforter mot syd hadde i 2006 taktegl på skråflaten.</p>

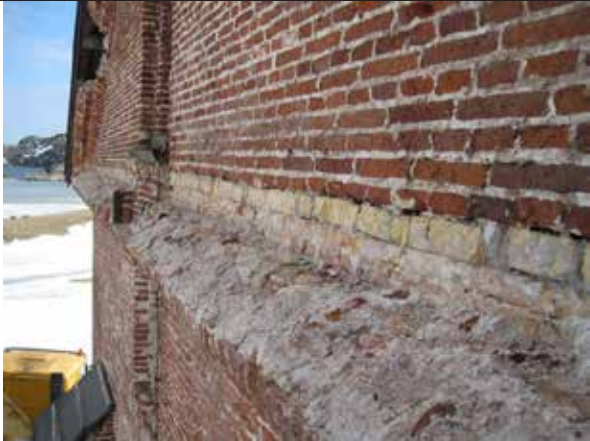
<p>17.3.2011 På nordsiden var det få eller ingen taktegl tilbake etter nedpiggingen i 2007.</p>

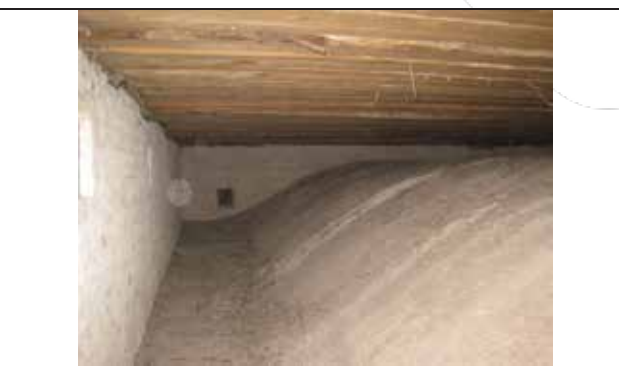
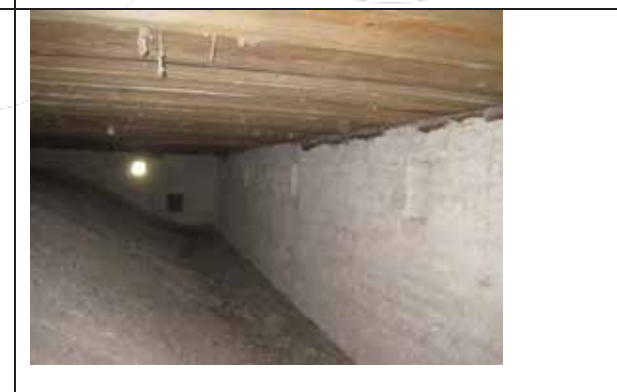
<p>13.10.2011 I forbindelse med ønsket om å renske opp under teglgulvet ble det oppdaget betydelige råteskader på oppleggsflaten av stakkene (undersiden).</p>
 	<p>13.10.2011 Opptil flere cm tykkelse av trevirket var råteskadet på liggeflaten og til dels avskallet.</p>
 	<p>10.11.2011 Prøver ble sendt til analyse, Prøvetaking ble dokumentert i egen rapport for oversendelse til laboratorium sammen med prøver  Det foreligger rapport fra Mycoteam om skadegjørere og råtetyper. Det var størst skade i sør-enden.</p>

<p>Velvet under gulvet i 2. etg. er også tak i kruttkammer. Dueskitt og -kadaver ble fjernet. Alle løsmasser ble skuffet opp og siktet for ev. å fange opp rariteter, og murflaten ble deretter støvsuget.</p> <p>19.1.2012                  Det ble foretatt oppmåling av bueform og dette ble innarbeidet i som bygget tegninger.</p>

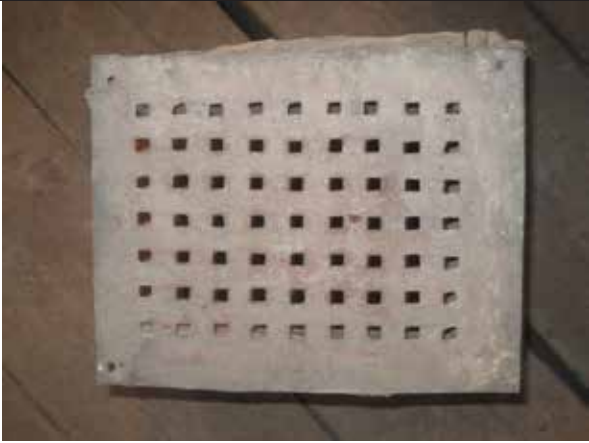
<p>13.10.2011 Gammel luke.</p> <p>Som sikkerhet mot fugler og større innsekter ble flere av lukene utstyrt med galler eller gitter av kobber. Det ble produsert nye plater mest mulig lik de gamle.</p>

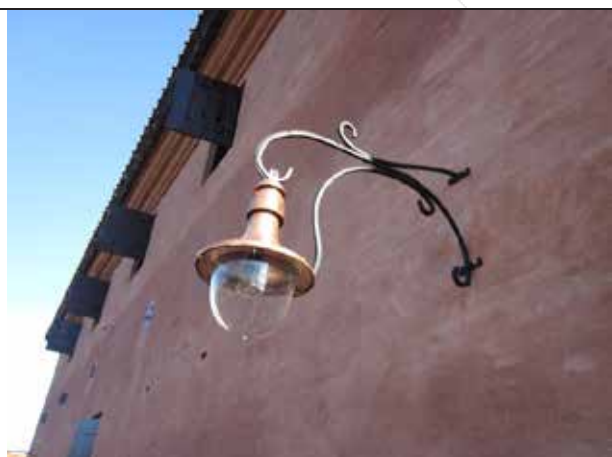
25.10.2012  
Som utelys over dør ble det montert en uthengslampe som var levert fra lager av nye lamper til Akershus festning. Kuppel er blåst på spesialbestilling ved Hadeland Glassverk.  
Tilsvarende lampe finnes også på Vardøhus festning (lille bilde).

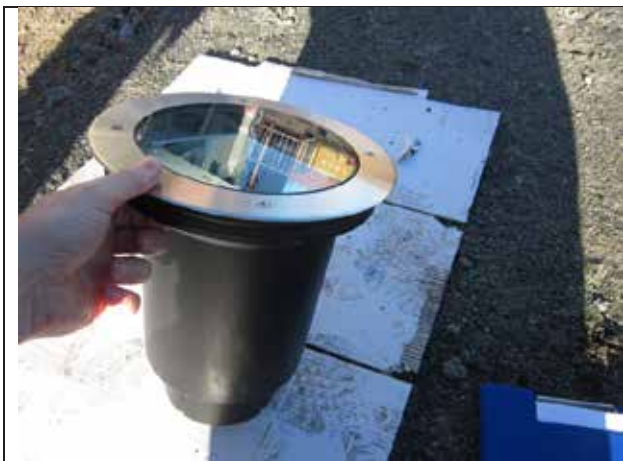
25.10.2012  
Bildet viser den type fasadebelysning som ble nedgravet på 6 utvalgte punkter.

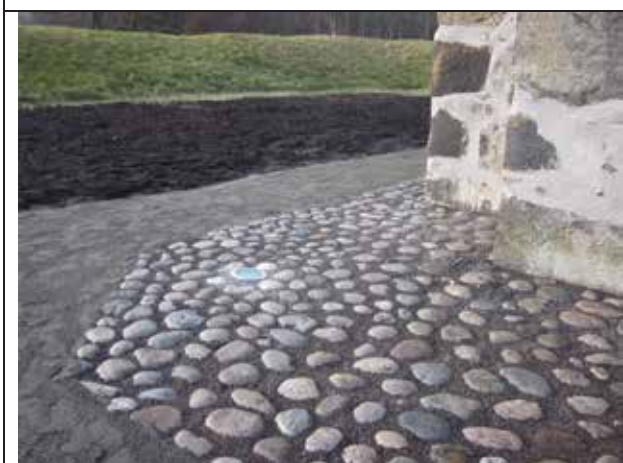
16.11.2012  
Nedgravet armatur for fasadebelysning kan ses blant kuppelsteiner i utendørs belegning.

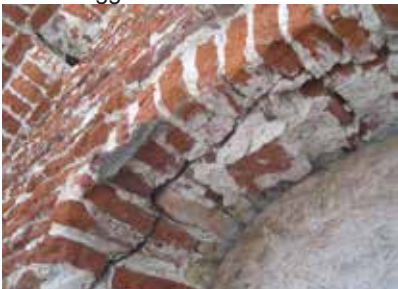
<p>17.3.2011 Avsplitting av bue over vindu i nordre gavl ble forsterket med BI-fix spiralarmering 30 stk. omkring vindu. Dette for å bevare historisk autentisitet. Se vedlegg 102.</p>

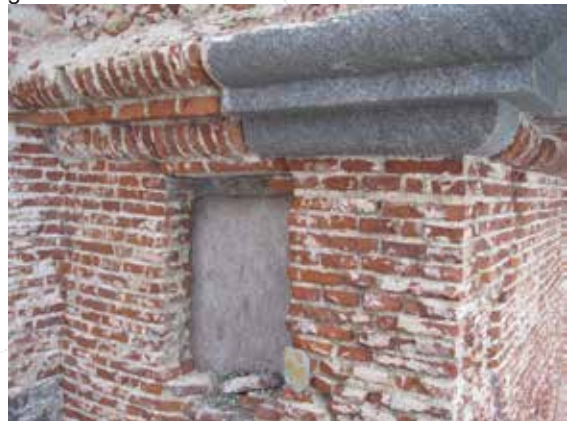
17.3.2012  
Nærbilde av konstruksjonssprekk i trappehus,  
før utbedring. Store deler av hjørnet under  
gesimsstein måtte ommures.

<p>10.5.2012 Skadde løpere over sprekk er fjernet.</p>

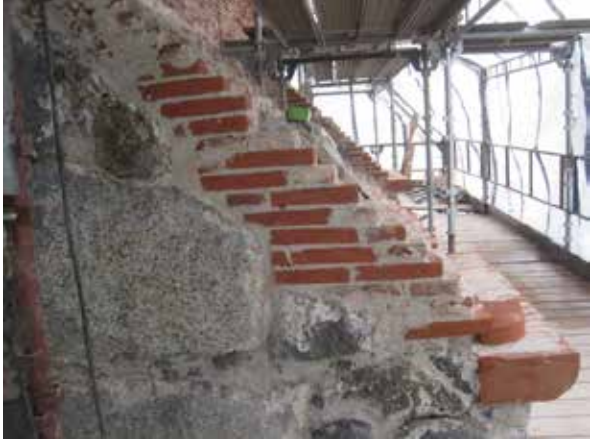
<p>26.4.2012 Murarbeidet startet opp etter påske. Her fra kontraforte-kroner mot nord.</p>

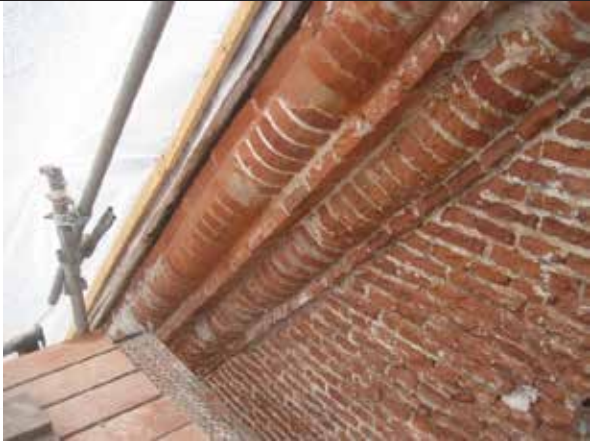
<p>Her bilde etter ommuring og utbedring av gavlgesimser. Noen av de nye teglsteinene ble avskåret i overflaten, for å tilpasse trekningen til den valgte linje.</p>

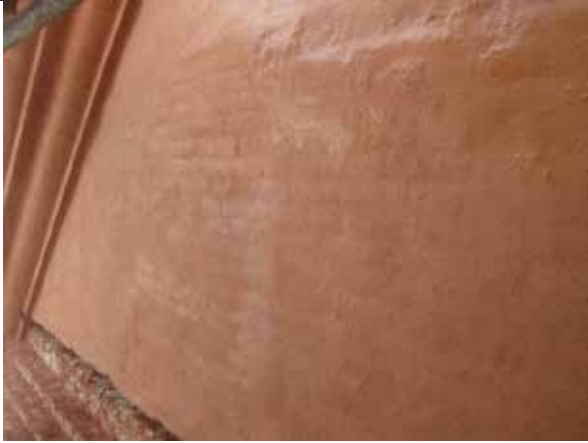
<p>7.6.2012 Ett sjikts puss ble vurdert å være utilstrekkelig og ble supplert med et 2. sjikt. Unntatt fra dette er vestvegg som ble pusset først og kun har ett sjikt.</p>

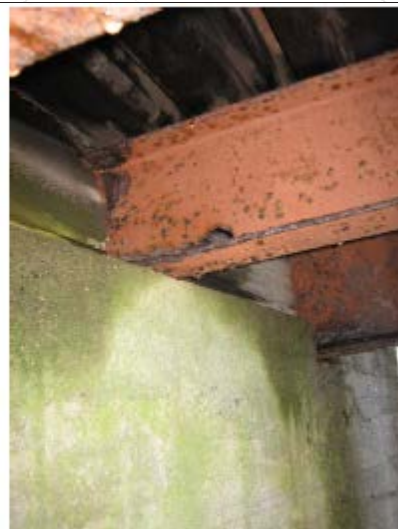
stålbjelkene har korrodert slik at flensen nesten er borte og hull i steg pga korrosjon. Festebolter og stålplater i overgang fra rekkverk og ramper fra kanalbredde og ned under bro har råteskader. Enkelte steiner har seget ut i muren langs kanalen, som også er broens landkar.

Over: Kanalbroen og gjennomrustet stålbejker.

Til venstre: under arbeidet med å feste nye peler.

Under: Nye stålbejker

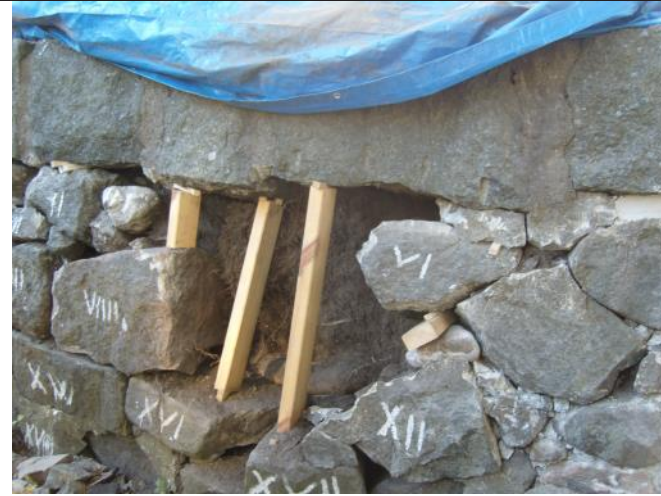
**Kongens batteri:** Fem meter av mur ved hovedporten har glidd ut. Store utbulinger på begge sider av hovedport. Frost og telehiv kan gi store bevegelser i muren. Sementspekket mur har utfalne fuger og sterk forvitring av murmørtel innenfor. Parkmessig utbedring av murkronen har gitt slitasje etter ferdsel.

Midlertidig løsning.
