# OSCARSBORG FESTNING

Sluttrapport  
2009 — 2014

Ekstraordinært vedlikehold

## Ekstraordinært vedlikehold på Oscarsborg festning

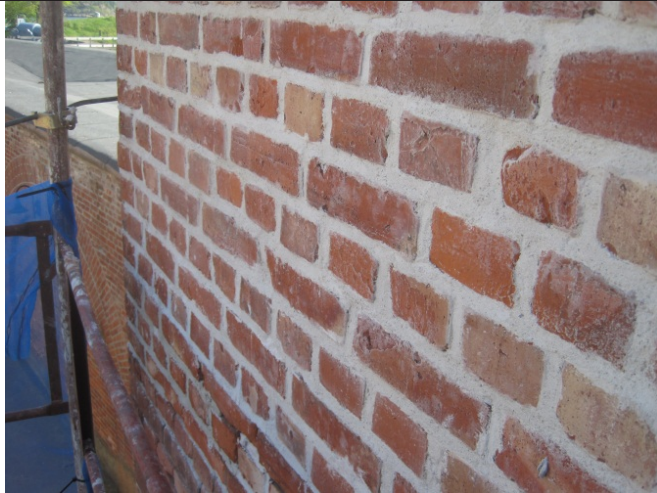
19.5.2010  
Nærbilde etter utbedring

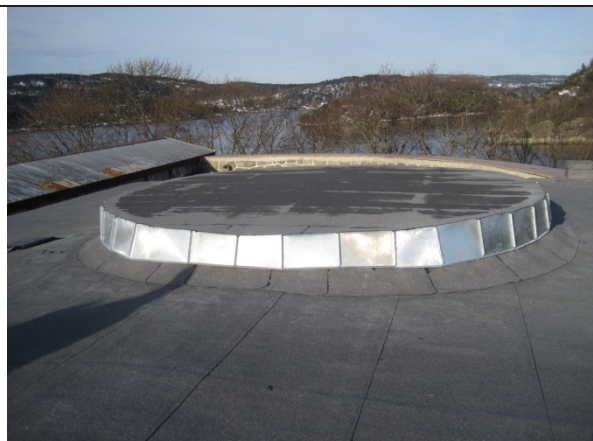
30.3.2011  
Nye beslag.  
Ringbeslag med stående falser.

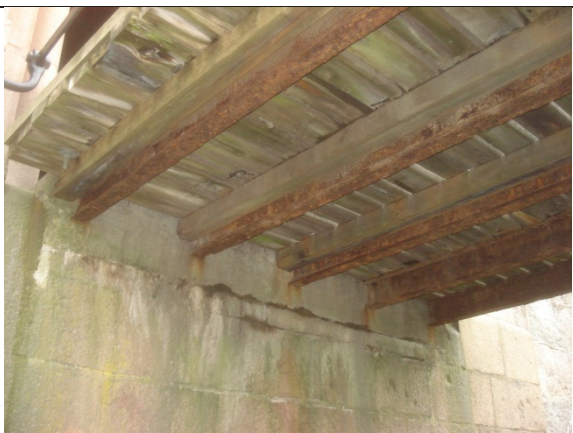
13.11.2009  
Korroderede stålbejler før oppstart.

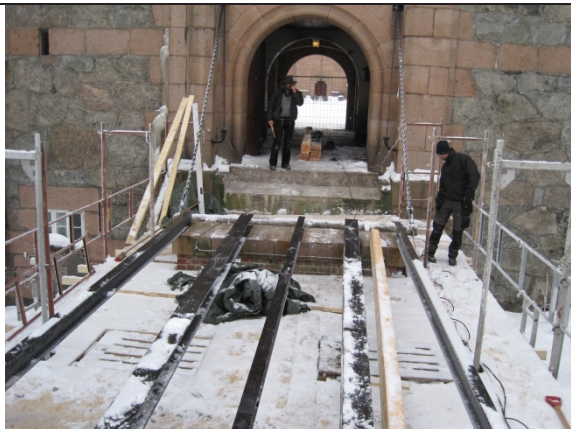
24.2.2010  
Nye stålbjelker montert over arbeidsplattform

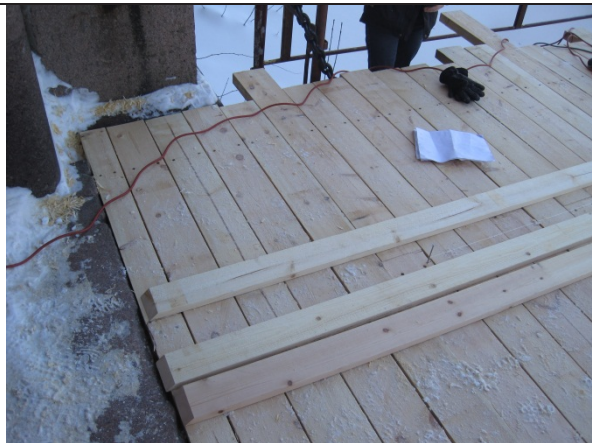
3.3.2010  
Overgang mellom stålbjelker og tredekke  
i vindebru-delen.

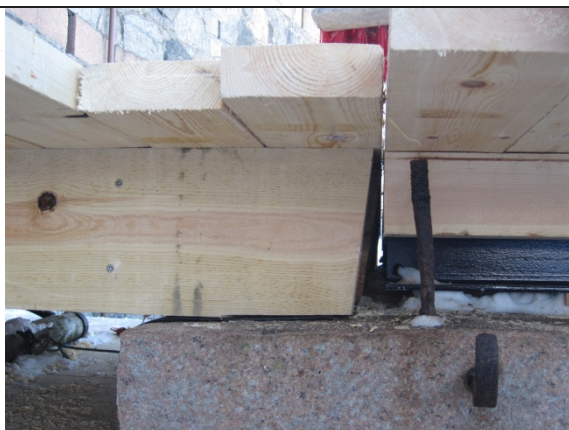
13.11.2009  
Detalj før oppstart, ref. resultat etter  
utbedring under.

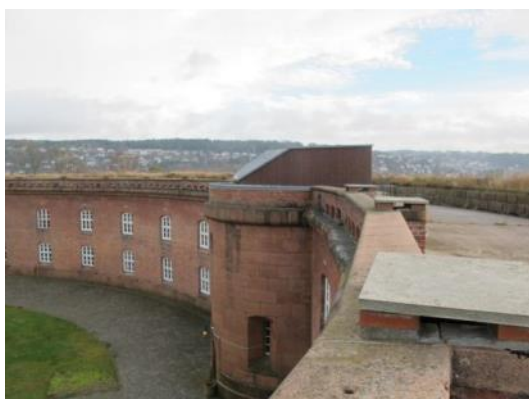
Taket på Hovedfortet før utbedring.  
Ballustraden i forgrunn.

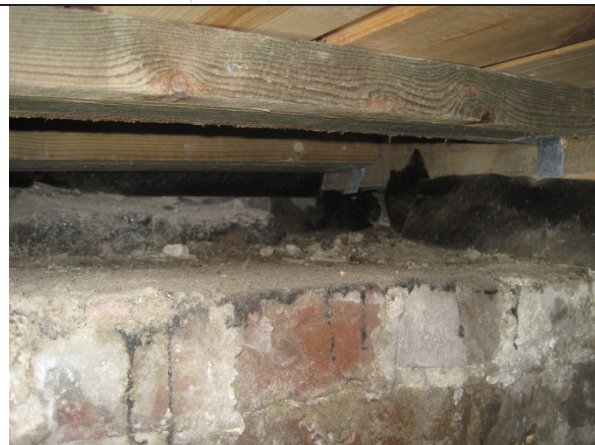
28.6.2011  
Kryprom mot ringmur der det skulle innsettes flere lufteventiler.

Det ble funnet begrenset råteskade på noen gulvbjelker, men dette ble ikke prioritert for utbedring.

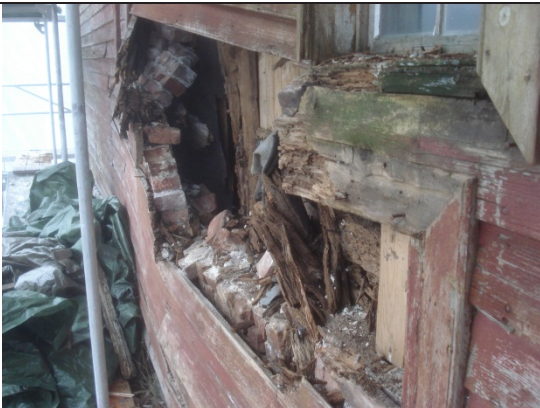
13.11.2009  
Fjøsveggen mot sør

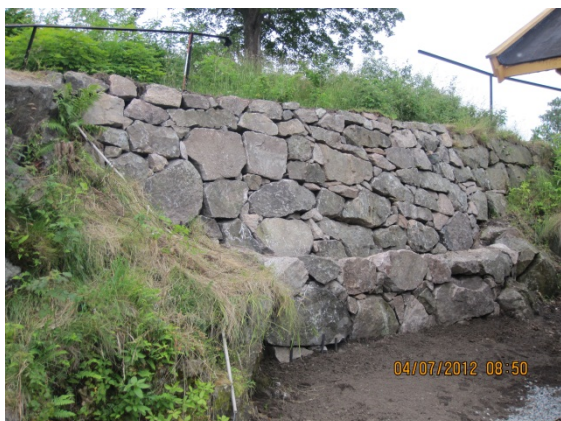
Mur ved smie, etter tiltak

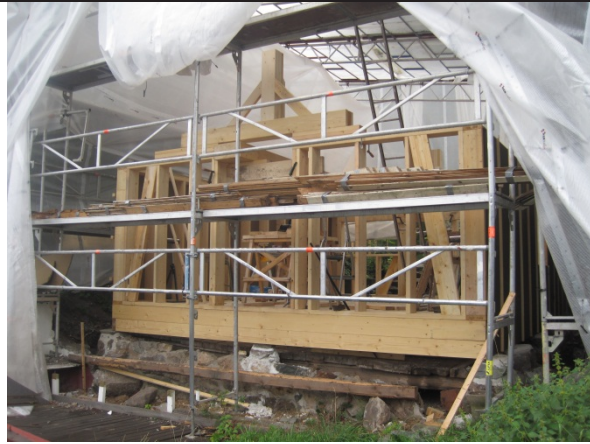
18.8.2010  
Råbygg i gavl mot sjøen
