# AKERSHUS FESTNING

Sluttrapport  
2011 — 2014

Ekstraordinært vedlikehold

## Ekstraordinært vedlikehold på Akershus festning

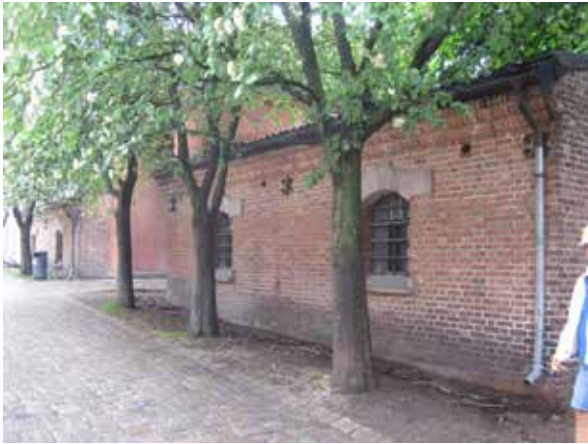
<p>31.5.2011 Før oppstart ble trærne langs vestsiden fjernet.</p>

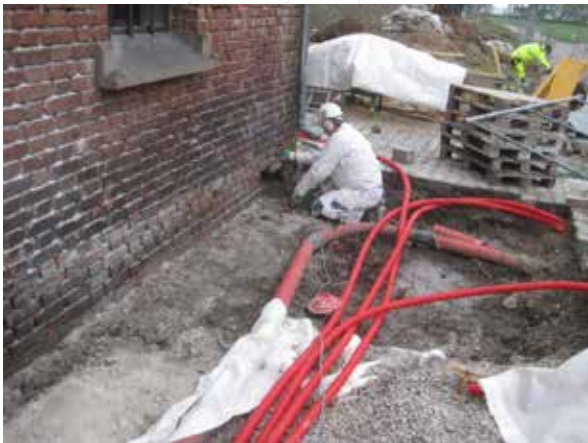
<p>26.9.2011 Fasaden ble utbedret og det ble lagt trekkerør i bakken for å få frem strøm fra trafo i bygning 6.</p>

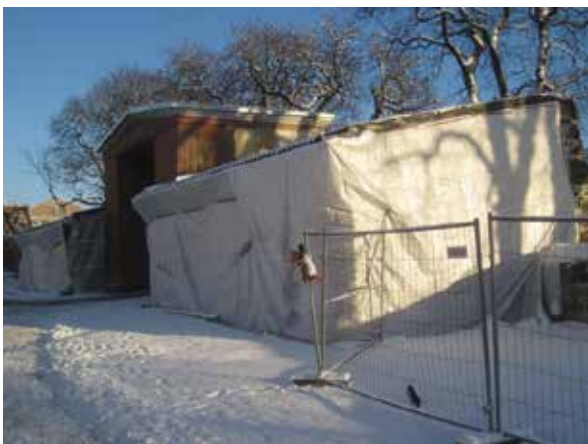
<p>11.1.2012 Etter fasadeutbedring ble bygningen pakket inn for vinteren, slik at spekkemørtel kunne oppnå foreskrevet herdevilkår.</p>

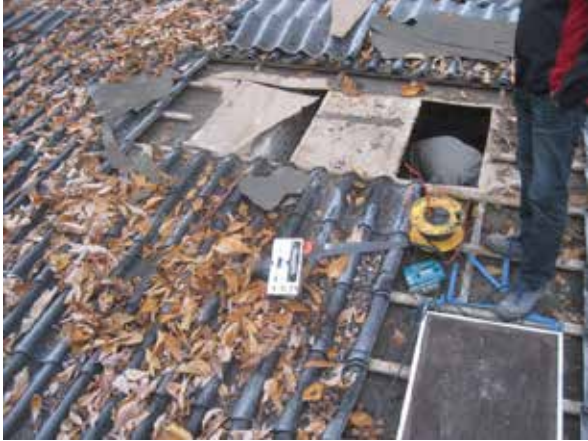
<p>16.11.2011 I forkant av selve toalettprosjektet ble det også foretatt isolering av velvtak fra oversiden. Det ble tatt hull i yttertak, taket ble termofotografert fra oversiden og sprekker ble injisert med mørtel. Taket ble deretter isolert med 20 cm Glava A37 lagt rett på velvtaket.</p>

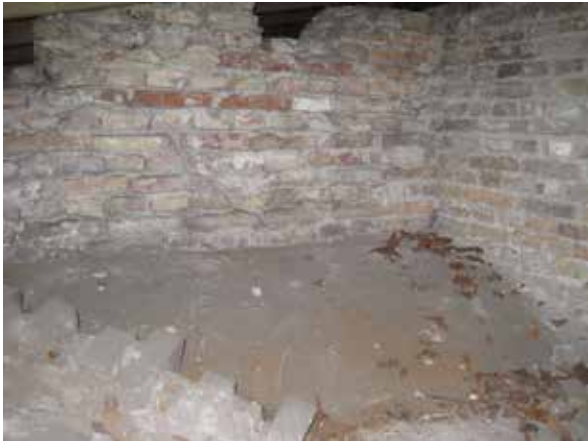
<p>16.11.2011 Kryprom før rengjøring, mørtling og isolering</p>

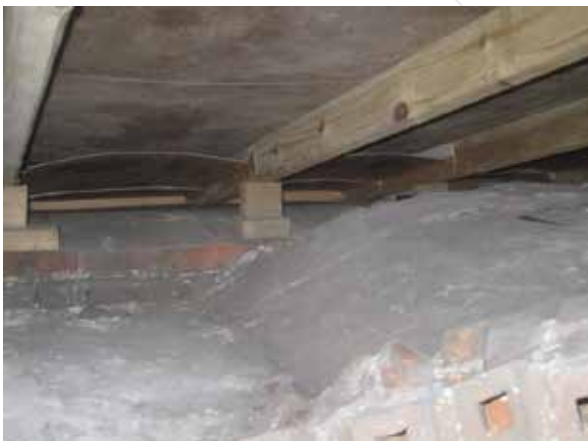
<p>18.1.2012 Velvtaket støvsugd og klart for legging av isolasjon.</p>

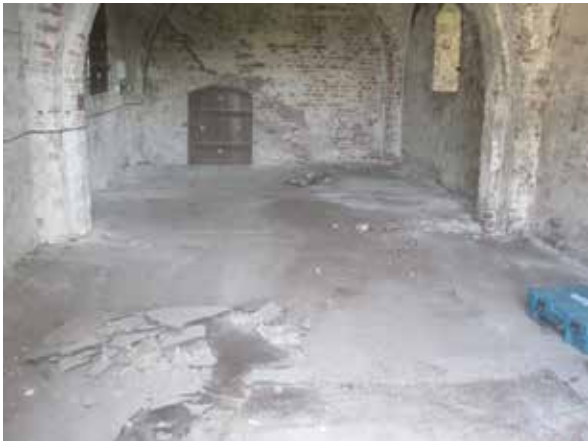
<p>16.8.2012                      Oppstart for de innvendige arbeider. Rommet var ryddet og åpning av gulvet ble igangsatt. På gulvet var det lagt et lag med asfalt i tykkelse ca. 2-3 cm. Dette ble fjernet med «barkespade».</p> <p>Langs muren under gulvet på bildets høyre side var muren avrettet med en støp. Støpen ble pigget vekk.</p>

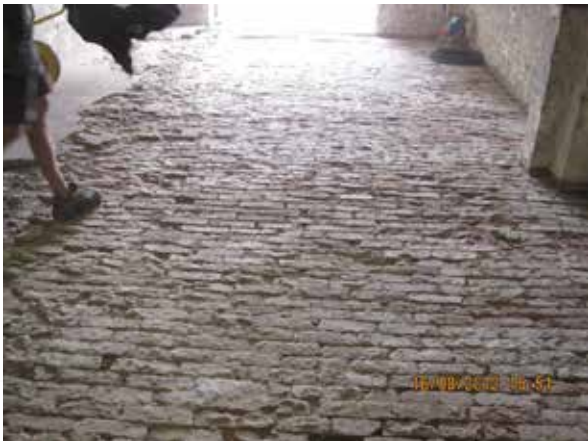
<p>17.08.2012                      Under asfalten var det lagt et teglgulv med løpersiden (langsiden) opp. Teglstein ble plukket opp og lagret for gjenbruk.</p>

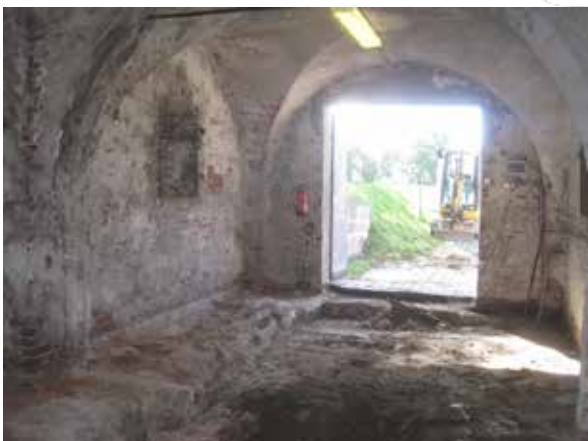
<p>21.08.2012                      Ventilasjonskanaler for det nye toalettet var prosjektert med kanaler under gulvet, og det ble derfor sjaktet ut i løsmasser for å oppnå tilstrekkelig dybde.</p>

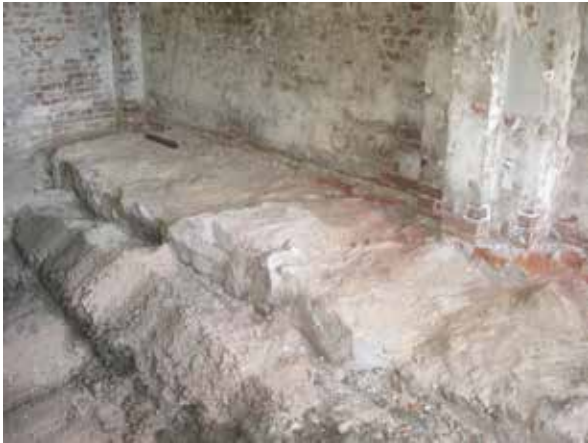
<p>21.08.2012 Østre langfasade er murt direkte på festningsmuren.</p>

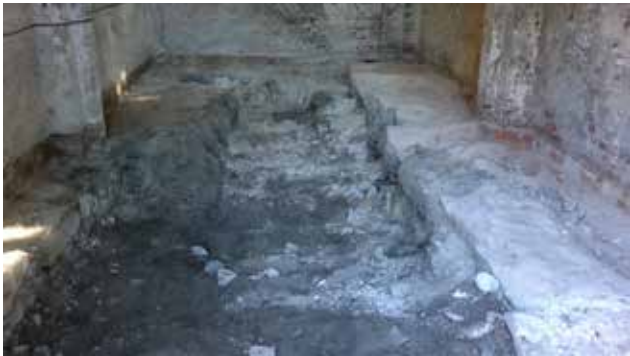
<p>27.08.2012 Deler av festningsmurens indre og øvre side ble fjernet for å få plass til prosjektert rørføring.</p>

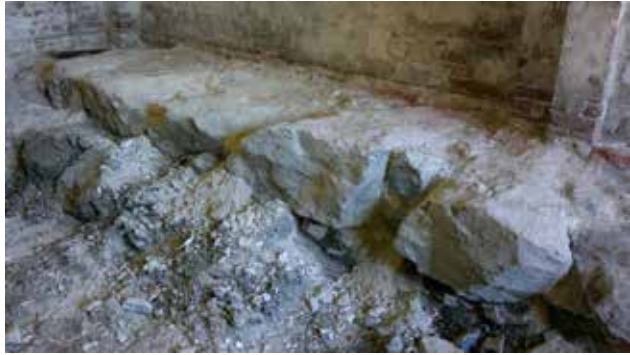
<p>27.08.2012 Frihugne store steiner på innside av festningsmur</p>

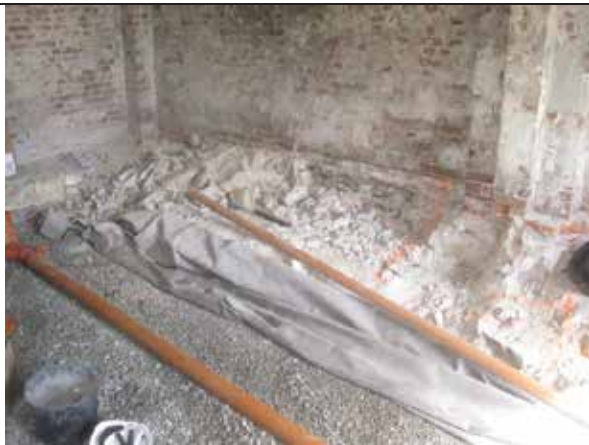
29.08.2012  
Etter utgraving ble byggegropen avrettet med pukk før legging av avløpsrør ble igangsatt.

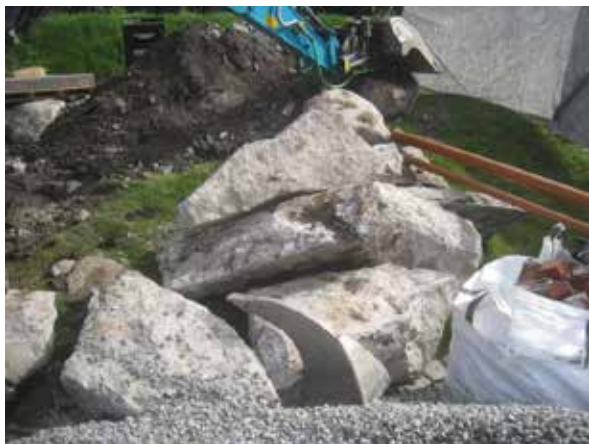
29.8.2012  
Store steiner som var tatt ut av festningsmuren ble lagret og senere flyttet til gjenbruk i kommende arbeider på Hornverkets vestvegg (2013).

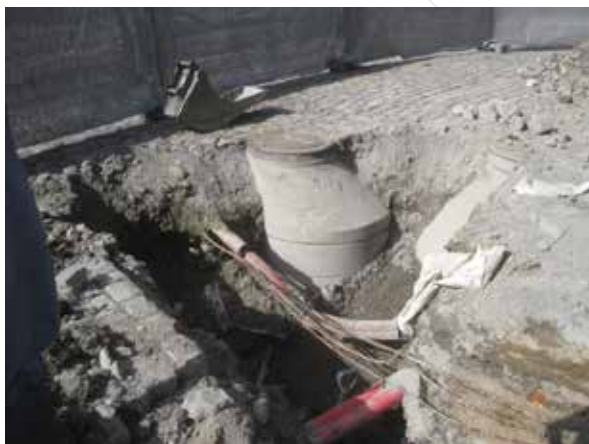
29.08.2012  
Vann og avløp ble koblet til eksisterende kum i veien mellom bygning 5 og 3. Det ble gravet til frostfri dybde og rørene er derfor ikke isolert.

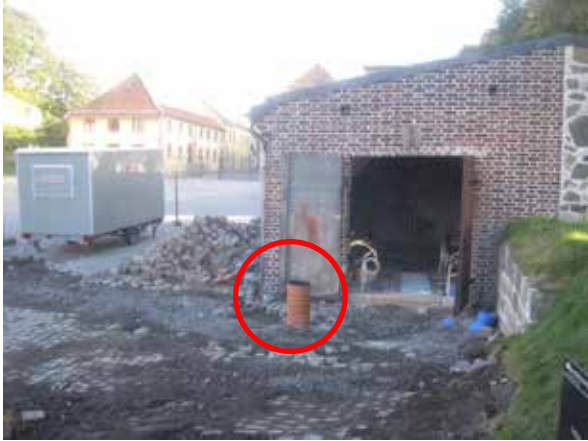
<p>14.9.2012 Lukket grøft fra inngang bygning 5 til kum utenfor venstre bildekant. Oppstikkende brunt rør inneholder stakekum.</p>

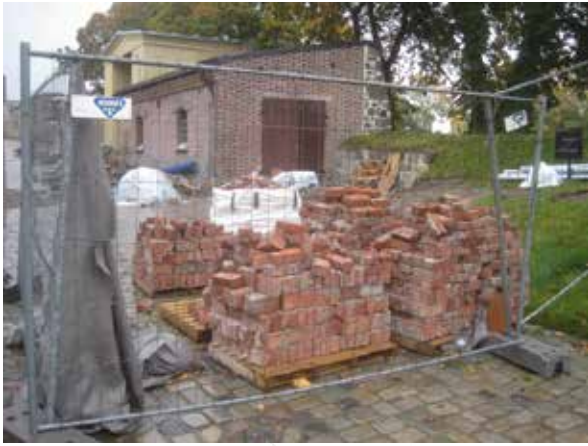
<p>3.10.2012 Tegl fra det gamle gulvet ble ikke lagt tilbake. Det ble i stedet brukt til muring av nytt smyg omkring ny dør.</p>
<p><b>Innvendige arbeider:</b></p>

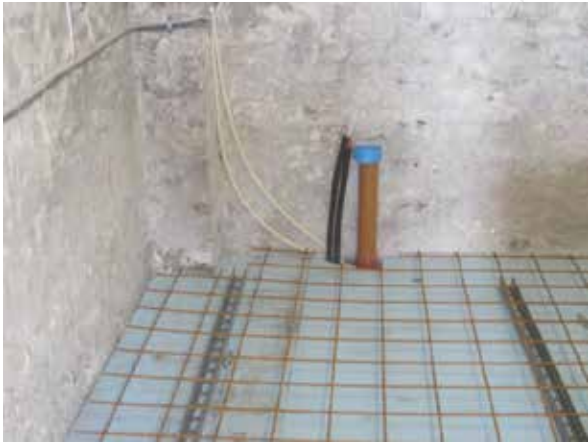
<p>5.9.2012 Etter at alle rør og kanaler var lagt i bakken ble det lagt ut isolasjon og armeringsmatter.  Det ble lagt varmekabler i gulvet.</p>

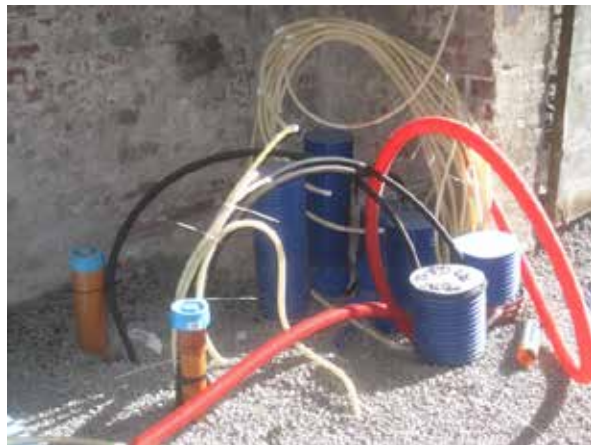
5.09.2012  
 Her vises hjørne under teknisk rom, der det meste av kanaler og trekkerør ble samlet. Strømmen hentes fra trafo i bygning 6, og det er egen internmåler i bygning 5.

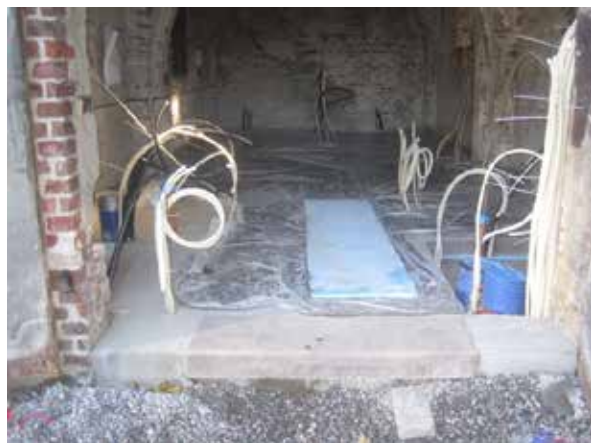
14.09.2012  
 Betonggulvet ferdig støpt. Granitthellen i front er gjenbruk av opprinnelig steinhelle.

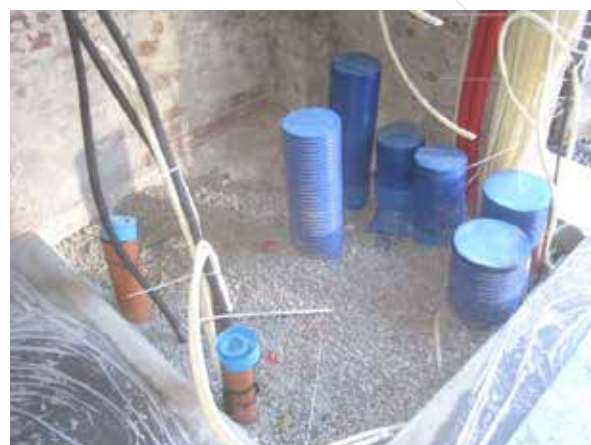
Gulvet under teknisk rom ble støpt senere, da det var nødvendig med mindre endringer av kanalføringer, ref. neste bilde.

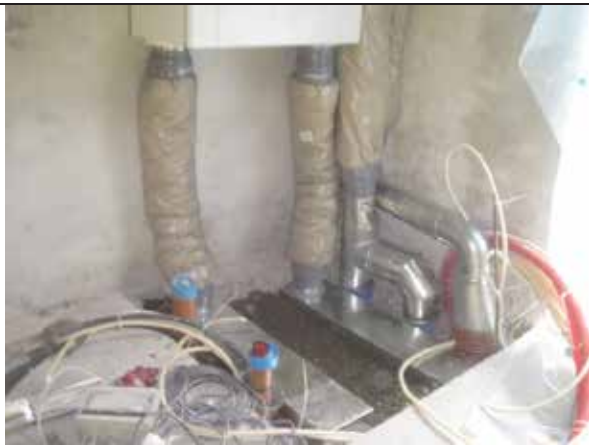
3.10.2012  
Samling av tilluft og avtrekk i kanaler for innføring i ventilasjonsanlegg. Kanaler er ført videre i bakken og koblet mot friluft i to stålrør på utsiden av inngangsdør.

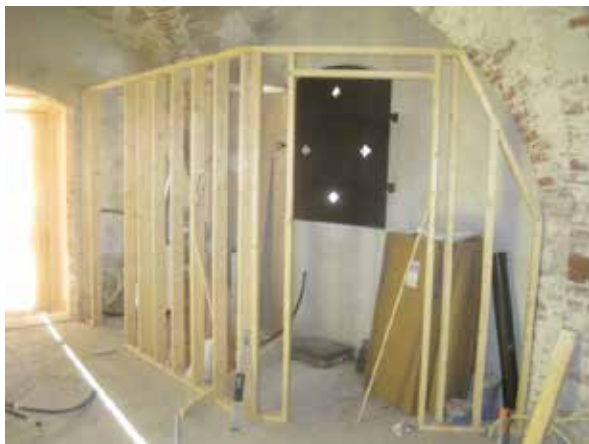
10.10.2012  
Montering av stenderverk for vegger er igangsatt. Opprinnelig beskrevne stålstendere ble endret til trestendere, etter entreprenørens valg.

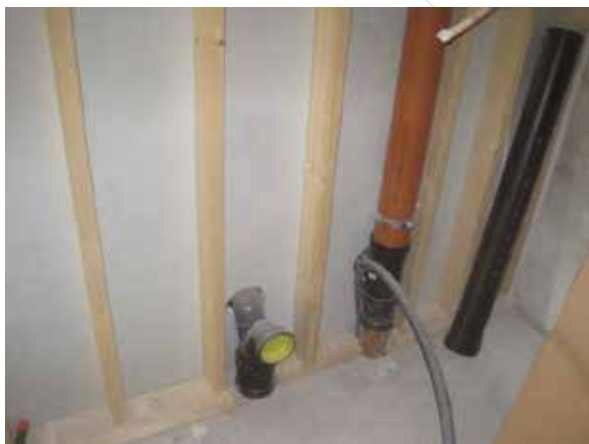
16.10.2012  
Stendere ble montert cc 30 cm og kledd med Litex-plater som underlag for fliser.

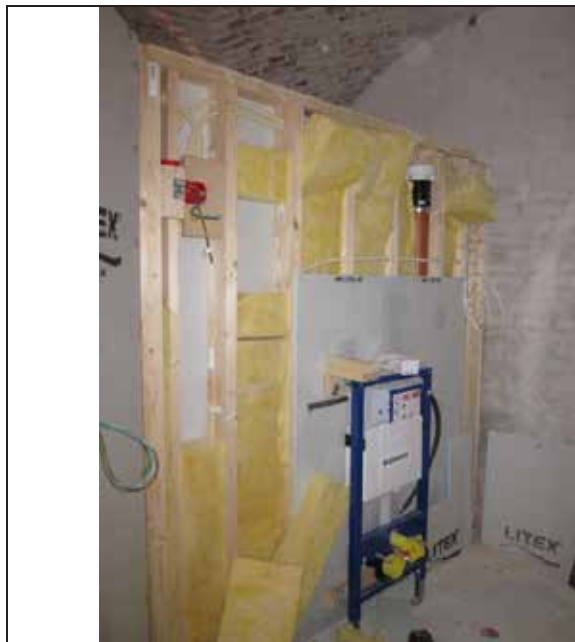
24.10.2012  
Vegger isoleres og det monteres stålrammer for innbyggings-sisterner.

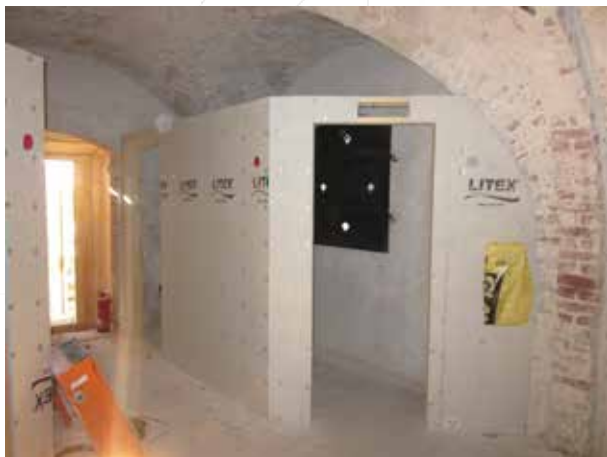
30.10.2012  
Innvendig begynner romstruktur å ta form.

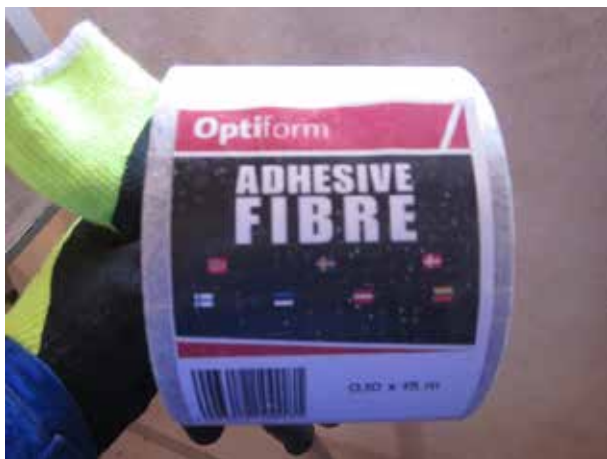
30.10.2012  
For å beskytte bunnsvill mot fukt ble det lagt fiberforsterket membran i hulkil i overgang mellom Litex-plater og betonggulv.

Det ble forøvrig ikke lagt membran på gulv.

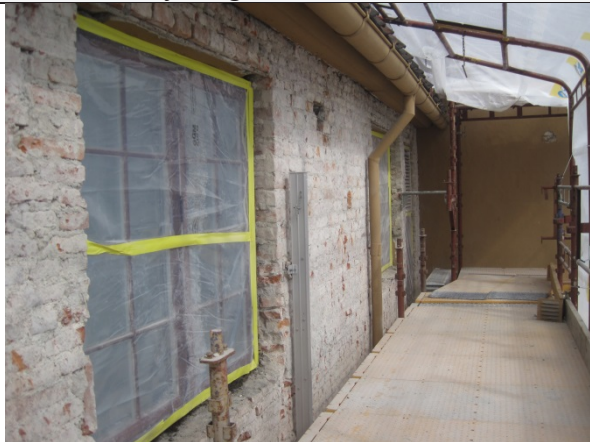
16.5.2011.  
Bilde fra nordre del av østvegg.

Arbeidet startet opp i mai med nedhugging av puss. Stillas og toppbøyler var dekket med presenning. Presenning var festet i snøfangere.

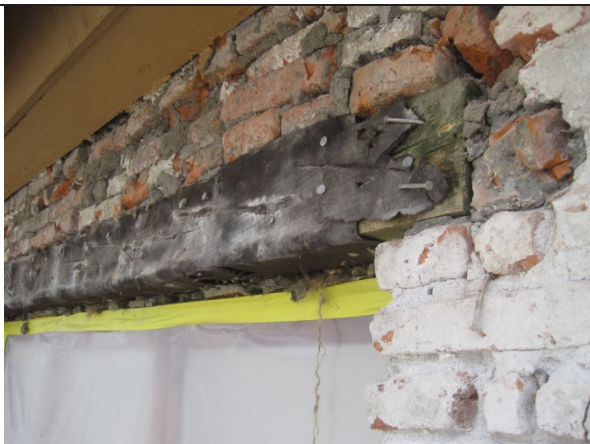
Overdekning over enkelte vinduer var båret av et nyere treprofil av trykkimpregnert virke omviklet med bygningspapp. Trolig var dette som følge av utbedringer i nyere tid.

Lokale tiltak over de enkelte vinduer følger i vedlegg 101.

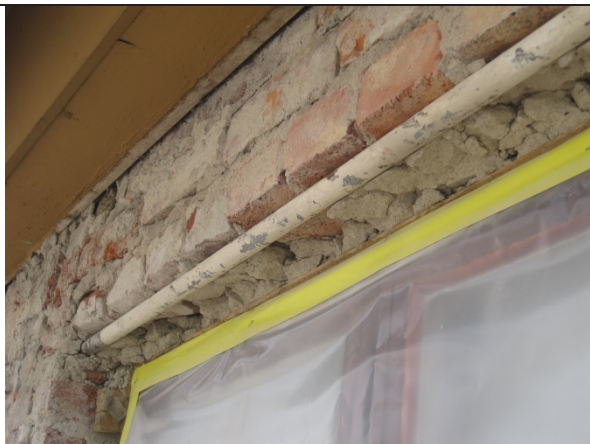
Andre overdekninger var båret av en massiv jernstang med diameter 2 cm.

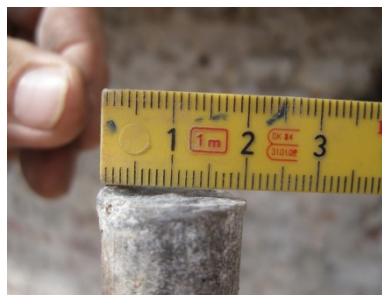
<p>18.5.2011 Som alternativt til å fornye spalteventiler i fasaden ble de gamle med påloddet sylinder beholdt og overmalt.</p>
 	<p>29.6.2011 Bilder viser at gammel overdekning er fjernet i ytre del. Bjelkelag for etasjeskiller er her anlagt på innvendig overdekning av trebjelke.</p> <p>Resultat av undersøkelse mht sopp- og råteskader følger i vedlegg 102.</p>
 	<p>25.07.2011 Innmurt og nettomviklet varmgalvanisert stålbjelke er montert.</p>

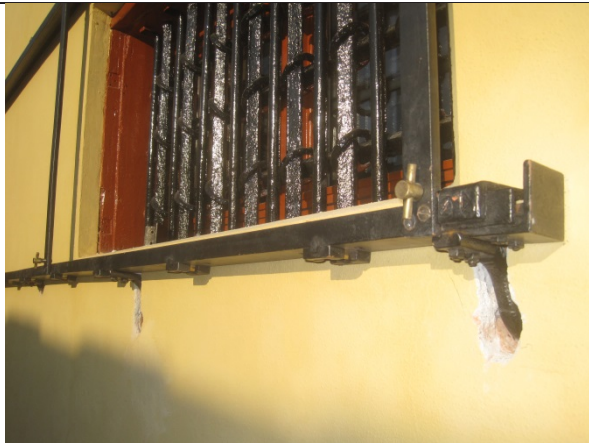
<p>23.5.2012 Skinner til skyvelem ble montert. Selve skyvelemmen ble også rehabilitert i verksted. Materialanalyser (se vedlegg 104) viste at den gamle var fylt med kalk. Den rehabiliterte lemmen ble også fylt med kalk.</p>

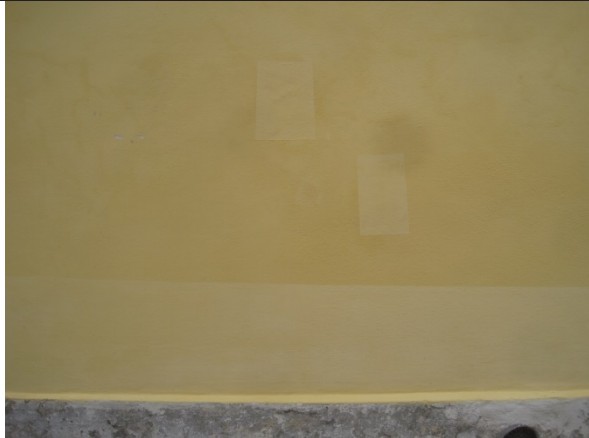
<p>8.8.2012 Pga etterarbeid med spekking av sokkel og flekkutbedring av sår etter stillasbolter ble det foretatt malearbeid sommeren 2012.</p>

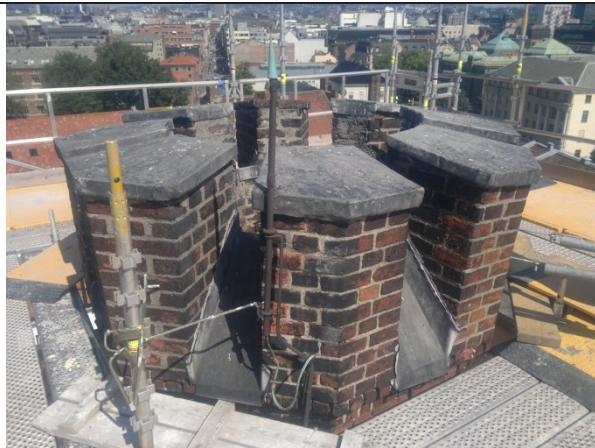
23.7.2011  
Pipetopp slik den så ut ved oppstart.  
(Bilde fra entreprenør)  
Målskisse fra murer følger i vedlegg 101.

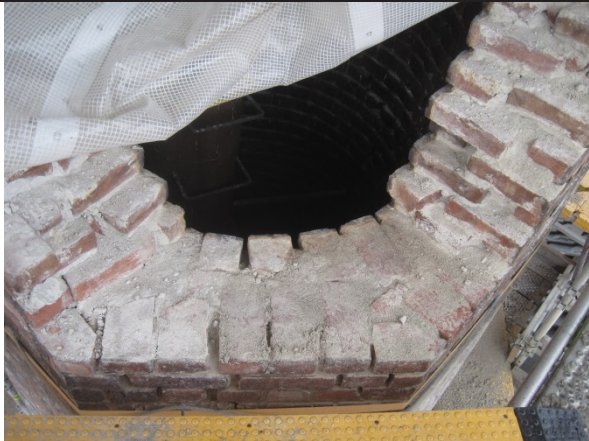
12.8.2011  
En fortløpende vurdering av murmørtelens fasthet var avgjørende for hvor langt ned pipa skulle demonteres.

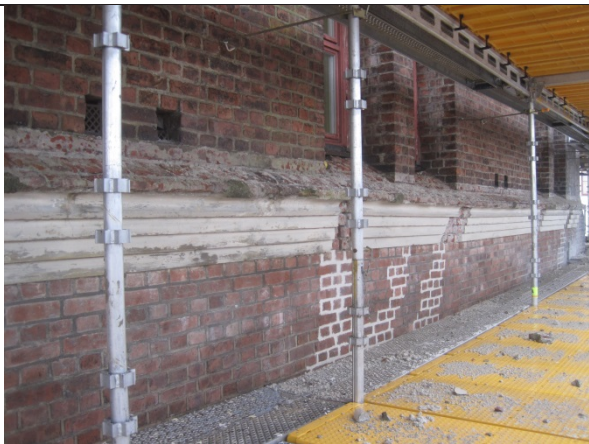
21.9.2011  
Parallelt med arbeider på pipe pågikk utkrassing og spekking av sprekker.  
Metode for sprekkutbedring er gitt i vedlegg 103.

Det ble ikke benyttet pigmentert mørtel, så det er lett å se hvor på veggen arbeidene er utført.

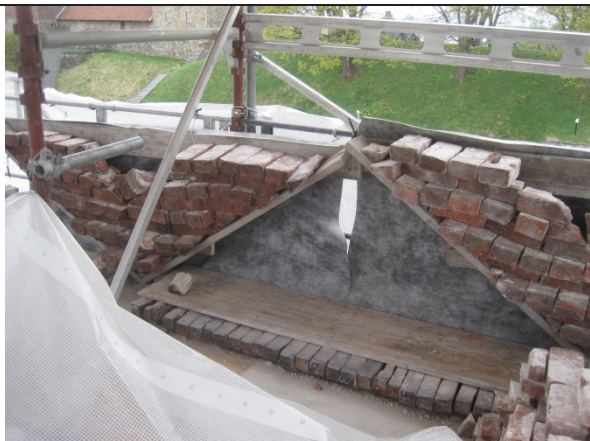
15.4.2012  
Demontering av teglstein på vestre spir pågår.  
Målskisse fra murer følger i vedlegg 102.

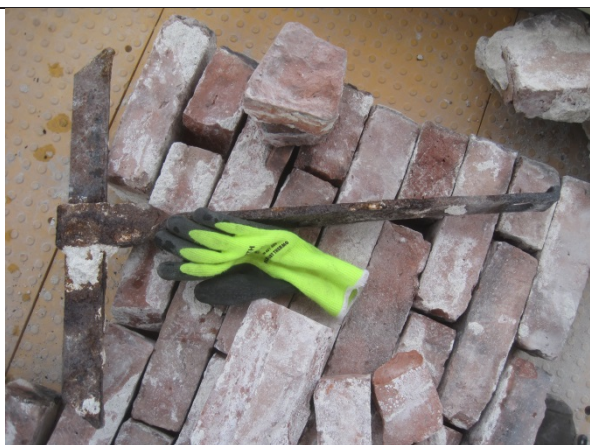
Rustne muranker i vestre spir ble rengjort med maskinell sliping og beskyttet med mønje som vist under, og deretter 3in1.

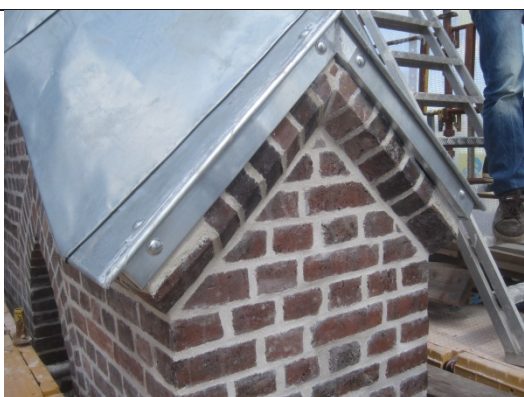
27.6.2012  
Beslag på spir støttes av innvendig stang

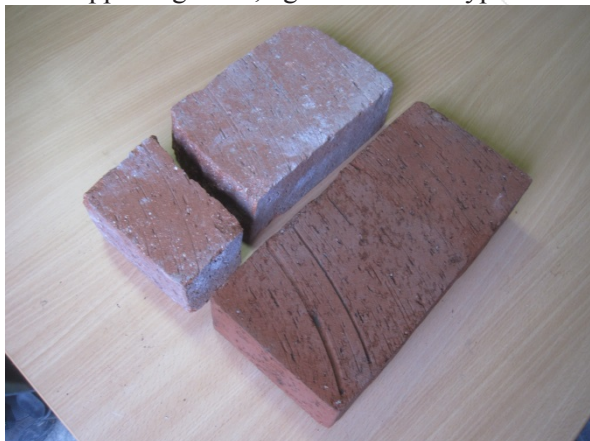
På deler av pipetopp og spir var mørtel så løs at steiner kunne plukkes ned med hånd. Steiner ble banket og børstet fri for gammel mørtel og gjenbrukt. I enkelte tilfeller ble det nødvendig med suppleringsstein, og massiv stein type «Randers Oscarsborgtegl» ble valgt.

Bildet viser gammel knekt stein (venstre) og ny stein høyre.

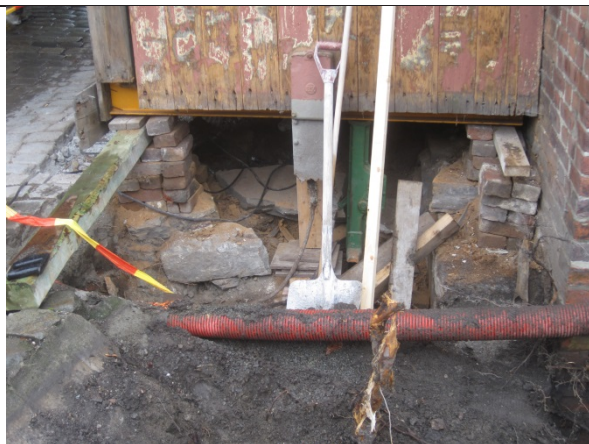
24.8.2011  
Bunnstokken ble understøttet med jernbjelke  
og huset ble jekket opp.  
Søndre brobod ble jekket 14 cm  
Nordre brobod ble jekket 6 cm.  
*Kilde: Byggemøteref. 24.8.2011*

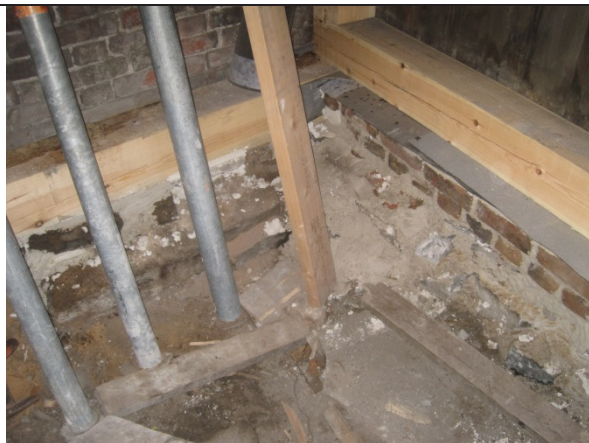
20.9.2011  
Fundamentsteiner og tegl i grunnmur ble  
stabilisert og det ble undermurt for nye  
bunnsviller

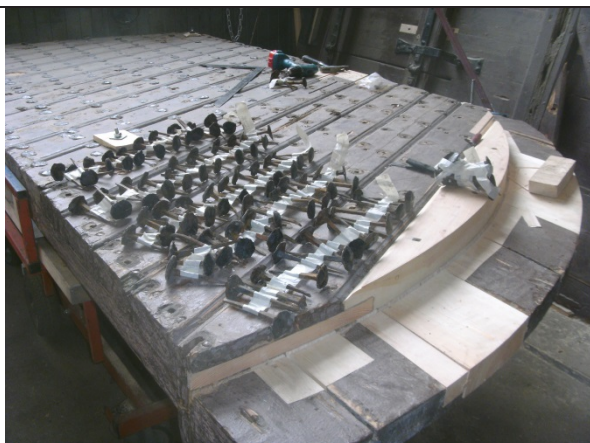
5.2.2012 Bilde fra verksted.  
For å utbedre råteskader i portbladene ble detaljer demontert og gjenbrukt.  
Tømrer Robert Klumpp utførte arbeidene.

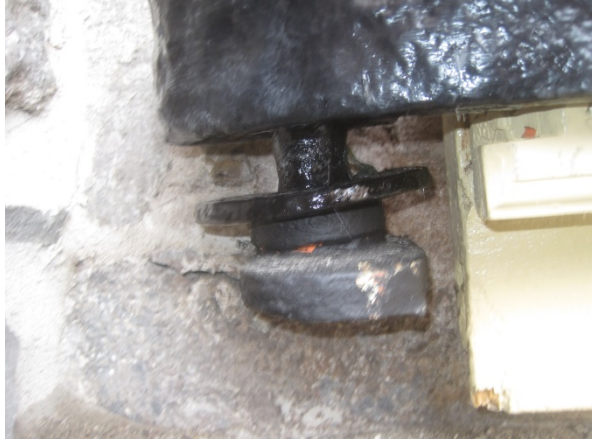
<p>18.4.2012 Ved remontering av portblader ble det oppdaget at portblader ikke ligger an likt på begge hengsler. Dette ble forsøkt utbedret med skiver.</p>

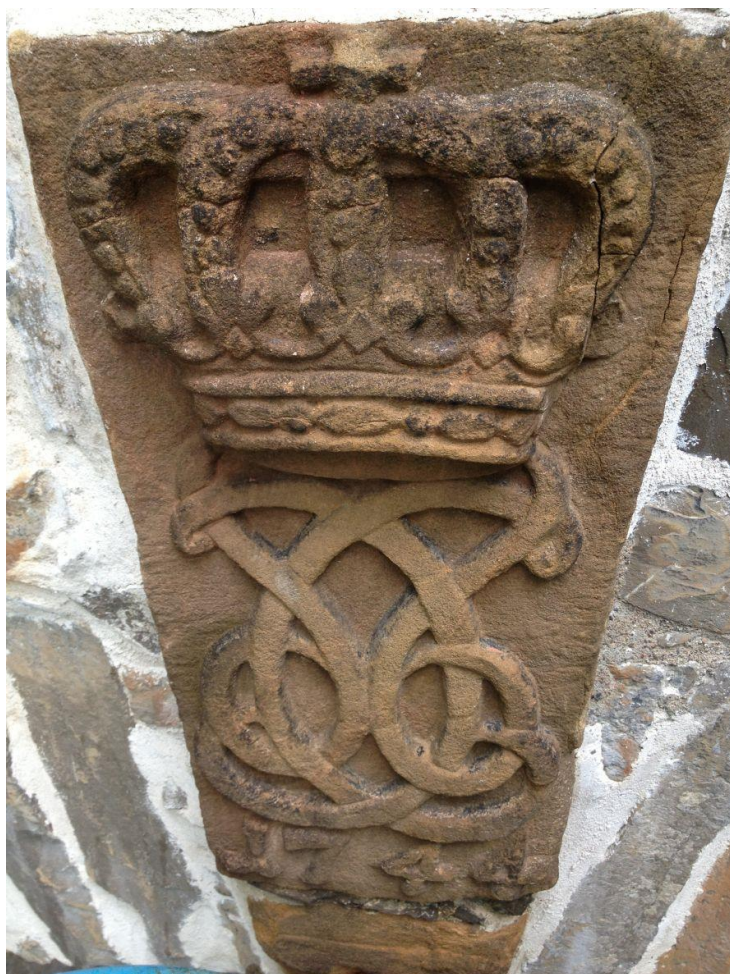
I dag er monogrammet delt i to, der de nedre 22 cm er adskilt fra den øvre delen ved hjelp av en horisontal ca. 2-5 cm mørtelfuge med pinningsstein. Det er uvisst om dette er resultat av en tidligere reparasjon, eller om monogrammet har vært todelt også opprinnelig.

Figur 2. Kongemonogrammet består av to deler adskilt av en horisontal fuge. (Foto: NIKU 2013).

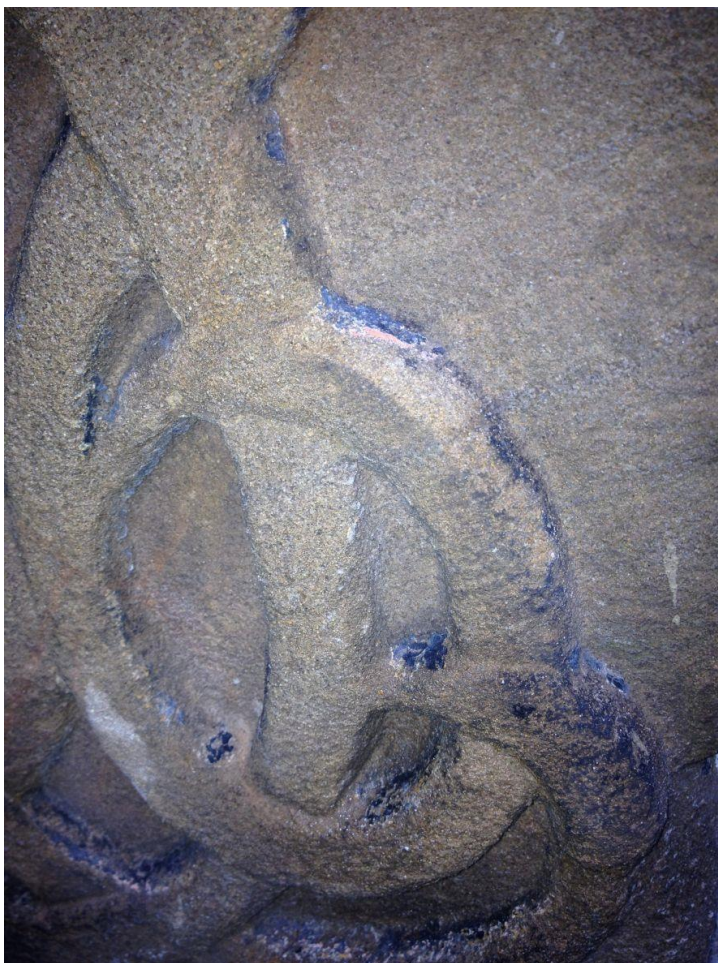
Figur 3. Monogrammet har fargespor som i dag fremstår i rødt og i brunsort. Dette kan være rester etter opprinnelig/ tidlig fargesetting. (Foto: NIKU 2013).

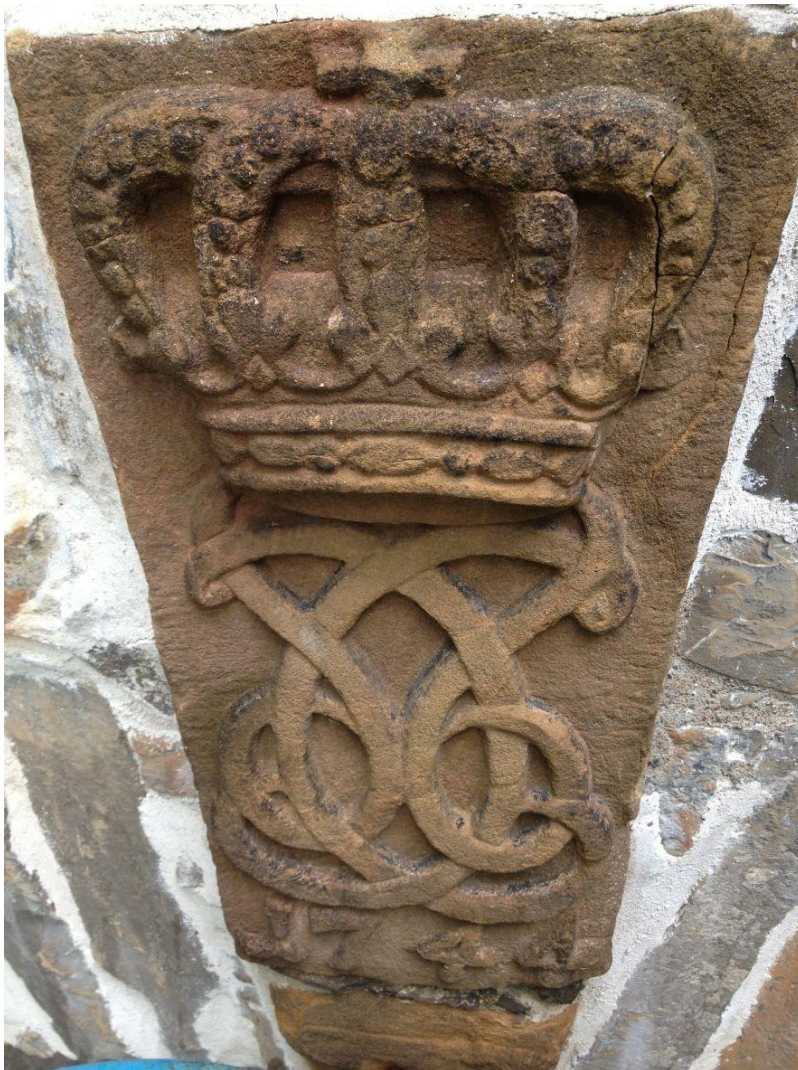
Ved inspeksjon av monogrammet etter opptørking viser det seg at behandlingen har hatt god effekt, der den nedre delens forvitrede overflate er stabilisert. Behandlingen har ikke gitt endrede forhold i glans eller farge.

Overflatene er fortsatt ømfintlige, og det er viktig at monogrammet ikke utsettes for direkte berøring eller mekaniske belastninger.

Figur.6 Kongemonogrammet etter behandling. (Foto: NIKU 2013).

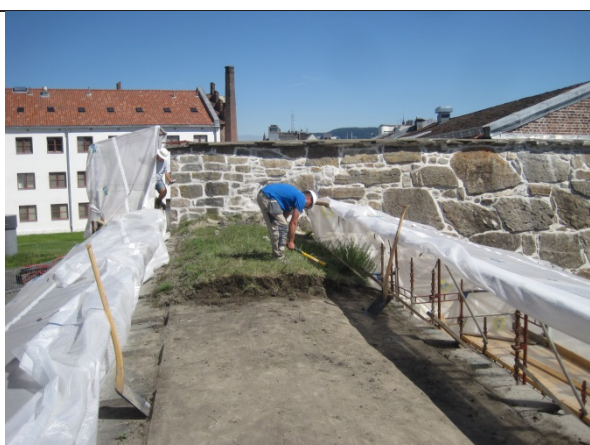
29.6.2011  
Betongkappe kommer til syne under gress. Det ble besluttet å beholde denne og legge skiferdekke ovenpå.

I deler av muren ble kappen fjernet, jordmasser gravet ut og området gjenmurt. Se byggeleders skisse i vedlegg.

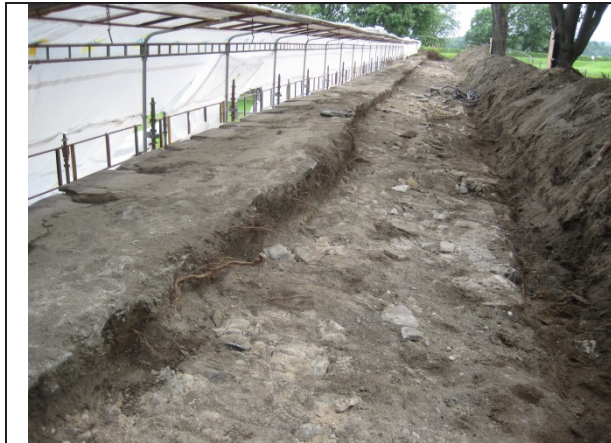
5.7.2011  
Jordmasser fjernet fra vollkrone sør for broen. Tilstanden til murkrone bak skifer noe rufsete, men det var ikke vurdert som nødvendig å foreta reparasjonsarbeid.

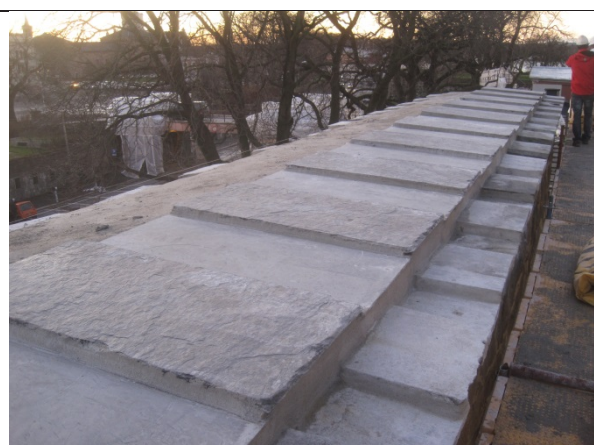
30.11.2011  
Ny skifer lagt ut på gammel underliggende skifertanning. To av grunnene til å velge denne løsning vår:

1. Redusere kostnader ved ikke å fjerne gammel skifer. Ikke nødvendig innenfor sikringsmandatet.
2. Ikke praktisk mulig å skaffe lang nok skifer til å dekke halve murbredden.

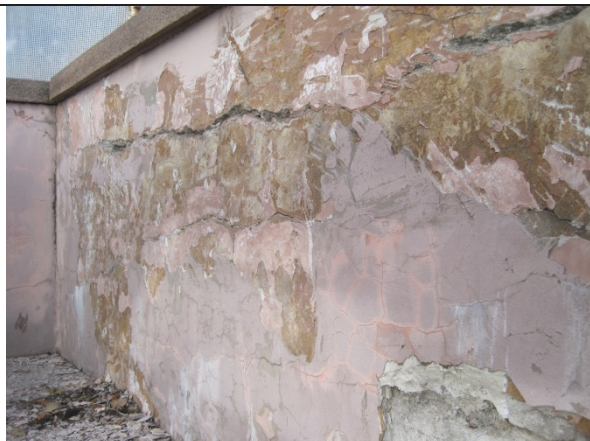
19.10.2011  
Mekanisk malingsfjerning og pigging av løs puss på brovanger pågår.

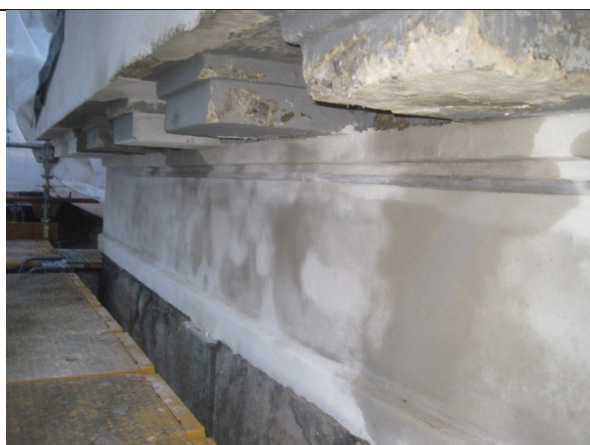
29.10.2011  
Pussing igangsatt med KC-mørtel

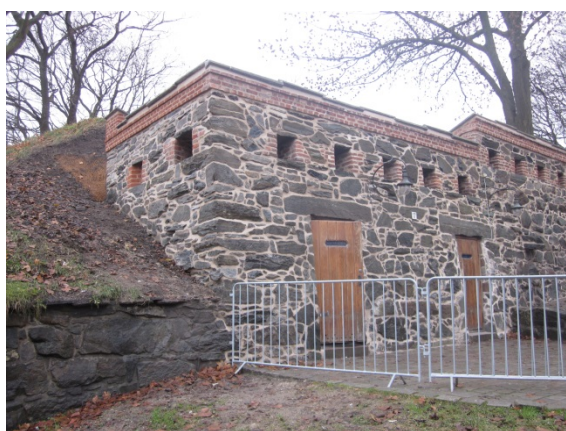
Nordre geværgalleri med toaletter

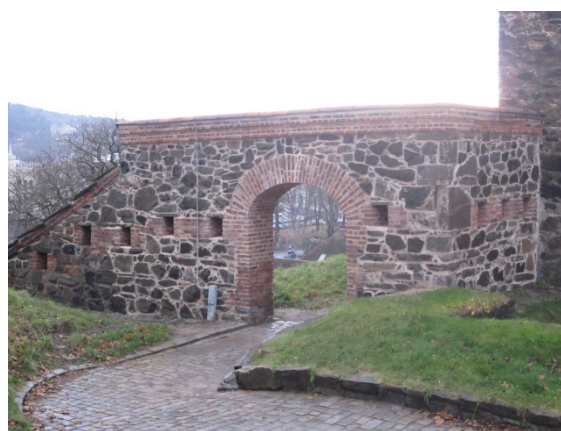
Søndre geværgalleri med nye bue

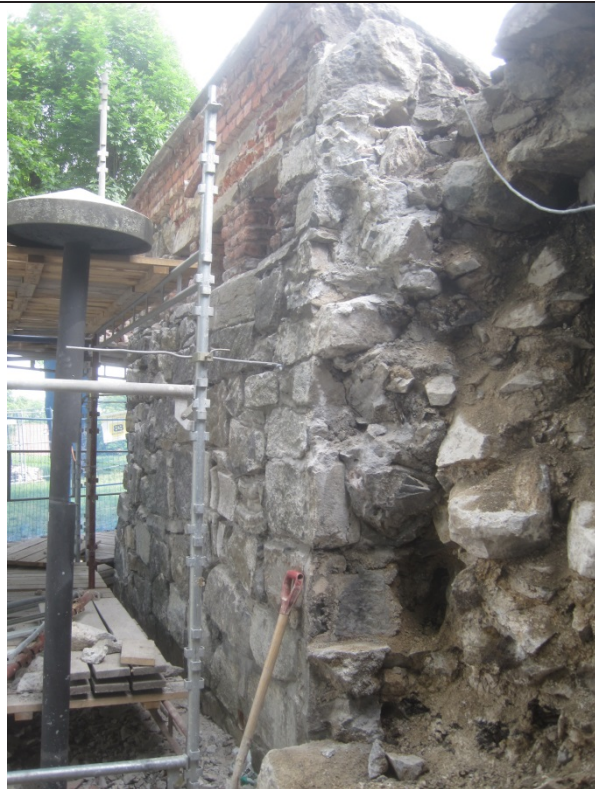
22.06.2012  
Demontering av utbuling igangsatt.

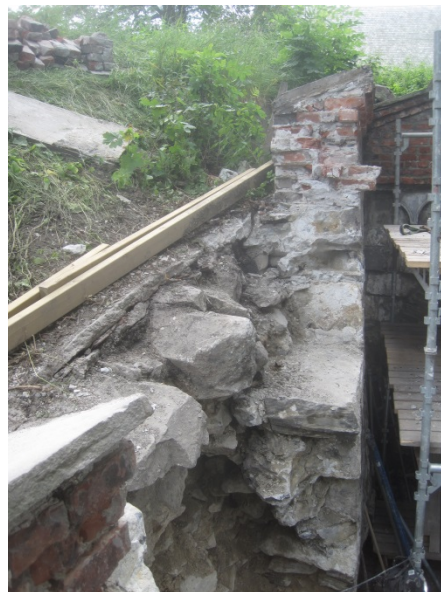
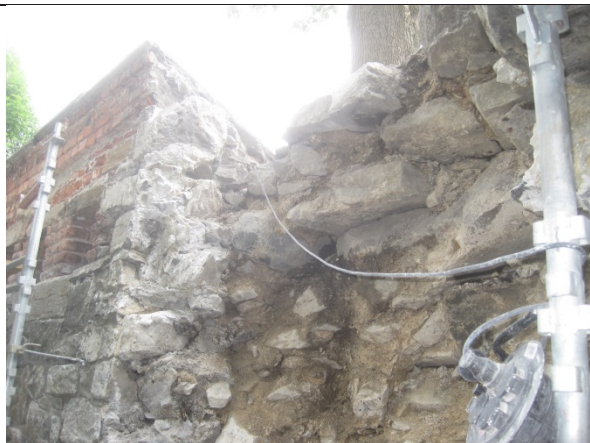
22.06.2012  
Med erfaring fra andre festningsmurer var det forhold ved vestveggen her som indikerte av den var ensidig murt, dvs. murt uten rett bakside. Og det var spor av jord forholdsvis langt nede i muren.

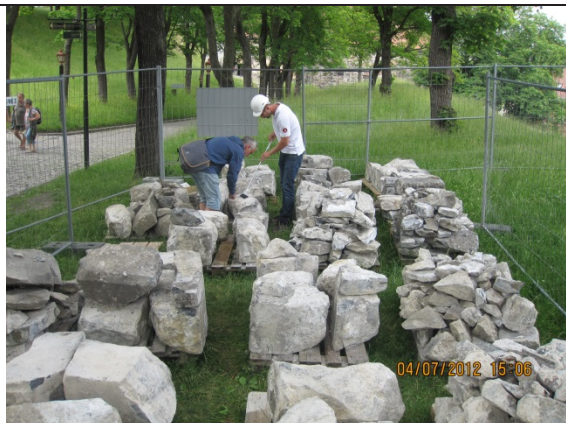
04.07.2012  
Steiner ble mellomlagret på paller, og profilsteiner med antatt opprinnelse fra middelalderen ble registrert i egen NFV-rapport.

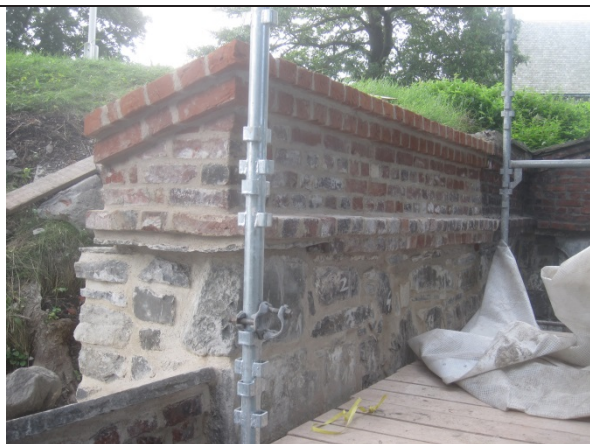
08.08.2012  
Demontering mur og murkrone ferdig oppmurt.

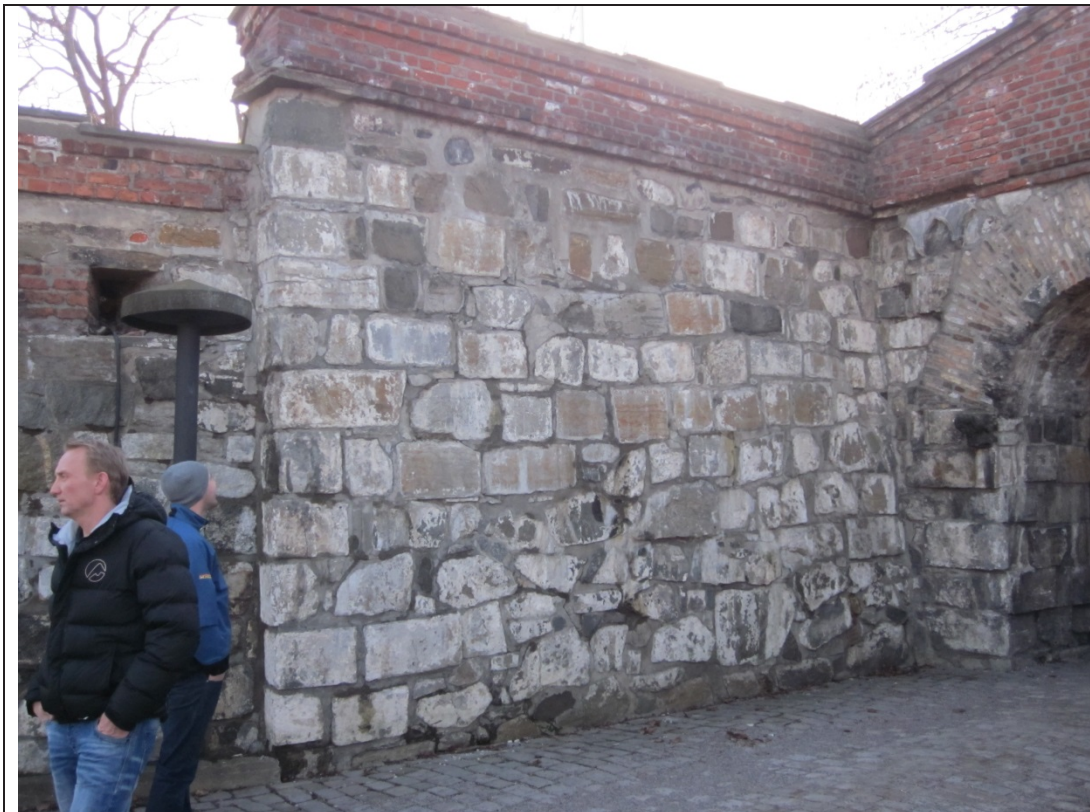
Bilde fra tilbudsbefaring medtatt her for å sammenligne før/etter-situasjonen.

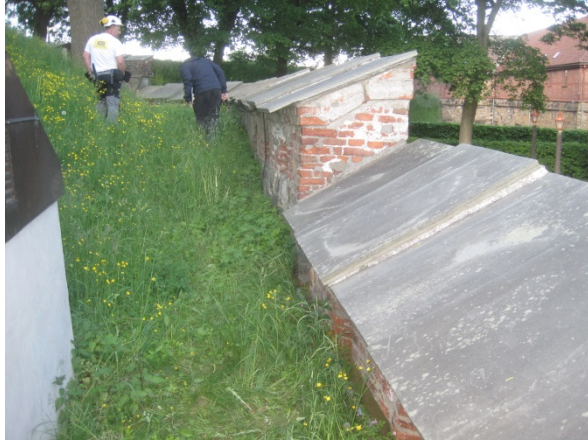
08.06.2012  
Situasjon før gravestart

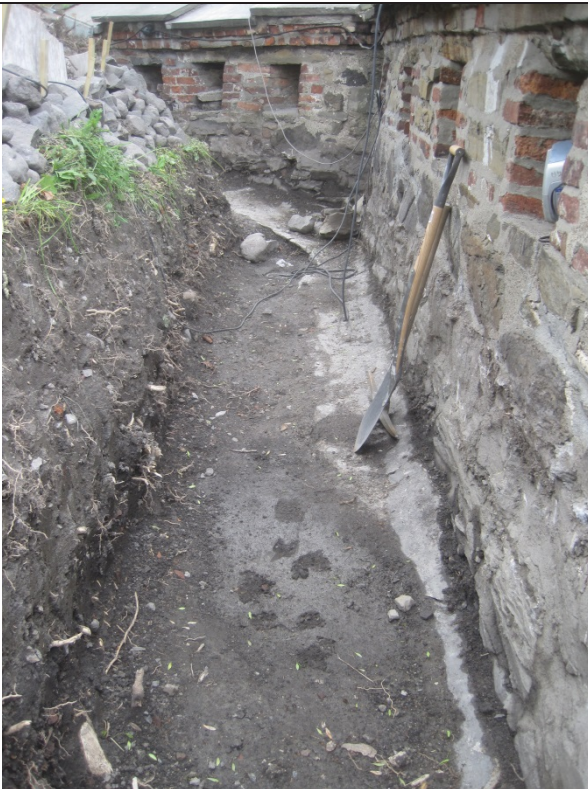
18.06.2012  
Etter håndgraving ble det avdekket en gammel rennestein i bakkant av muren.

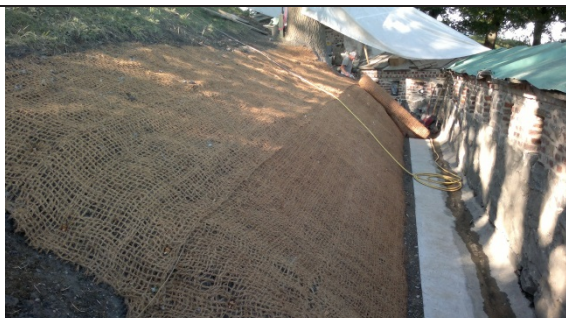
27.08.2012  
Det ble støpt en ny renne langs muren med utløp i to eksisterende utspylere mot nord.  
Skråning ble erosjonssikret med kokosmatter.

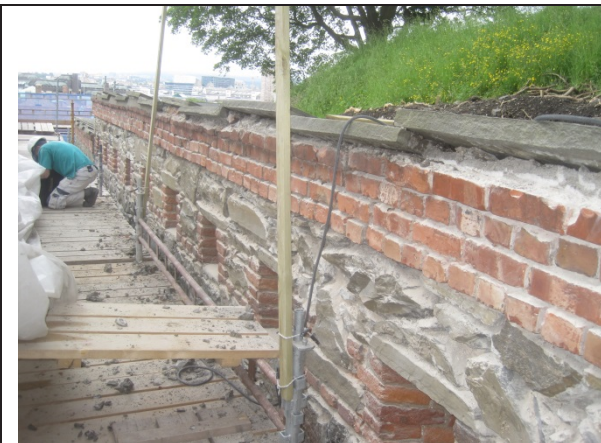
18.6.2012  
Fjerning av sementfugemørtel pågår. Det var et nitidig arbeid som følge av liten og skifrig småstein i muren.

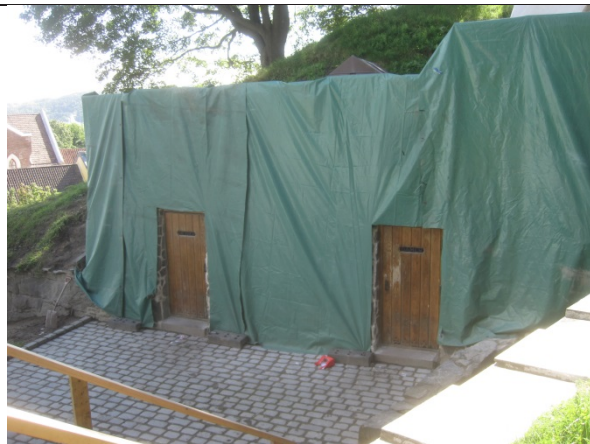
21.08.2012  
Nordvegg ferdig omspekket og tildekket med presenning.

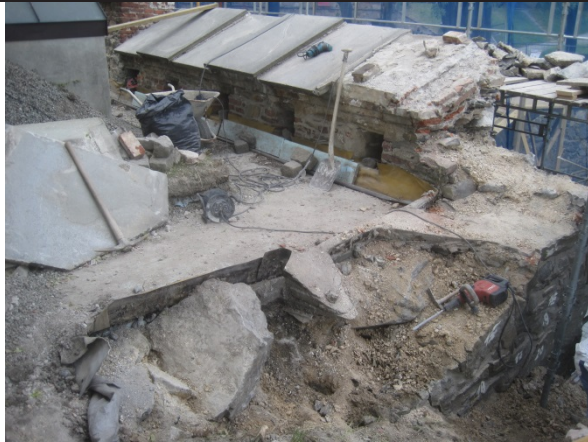
22.06.2012  
Demontering av østvegg igangsatt.

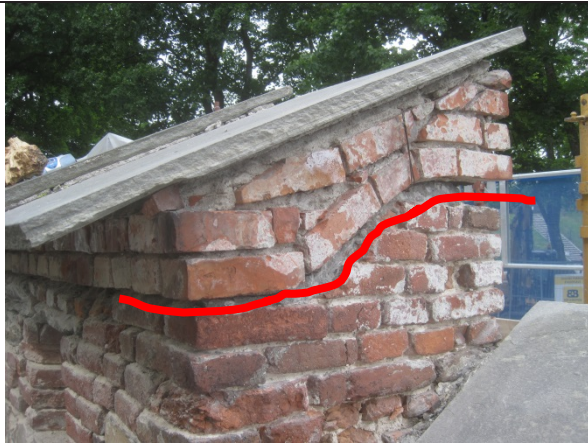
22.06.2012  
Antatt skille mellom gammel mur under, og  
nyere påmuring med tegl og skiferkrone.

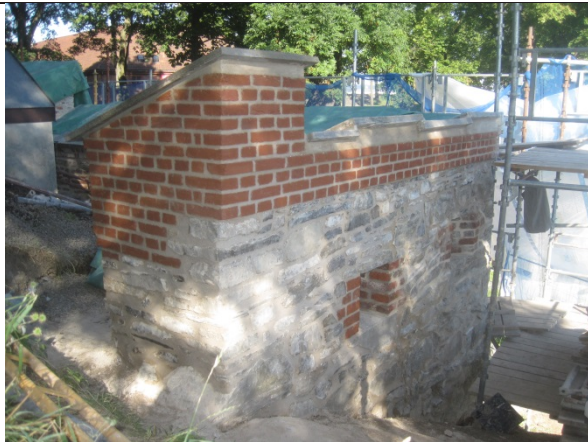
15.08.2012  
Ferdig oppmurt østvegg

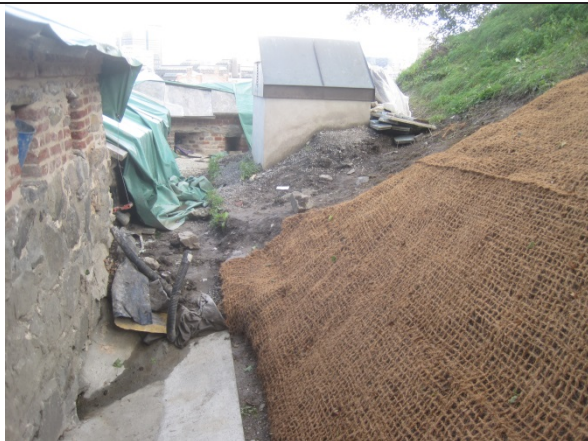
29.08.2012  
Tak over offentlige toaletter før omtekking
