# AKERSHUS FESTNING

Sluttrapport  
2011 — 2014

Ekstraordinært vedlikehold

## Ekstraordinært vedlikehold på Akershus festning

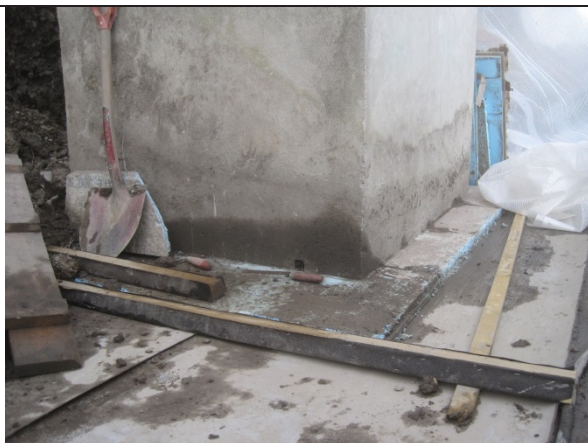
19.09.2012  
Det ble konstatert hull i den gamle tekkingen og dette ble fjernet ned til betongoverflaten.

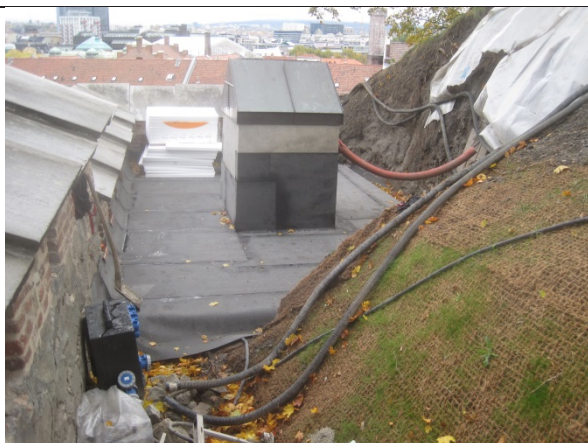
16.10.2012  
Ny tekking langt med oppbrett mot ventilasjonsoppstikk og skyteskår.

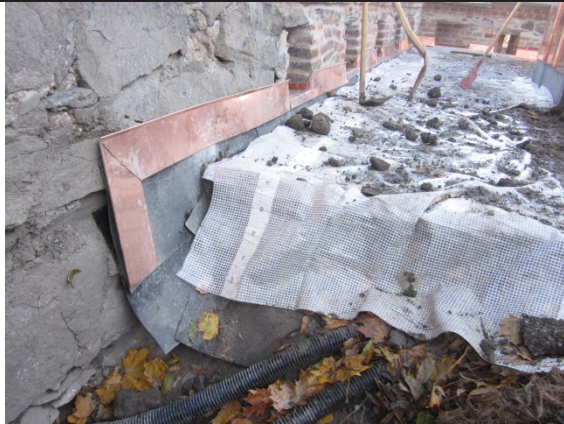
30.10.2012  
Oppbrett på membran ble kantsikret med kobberbelag.

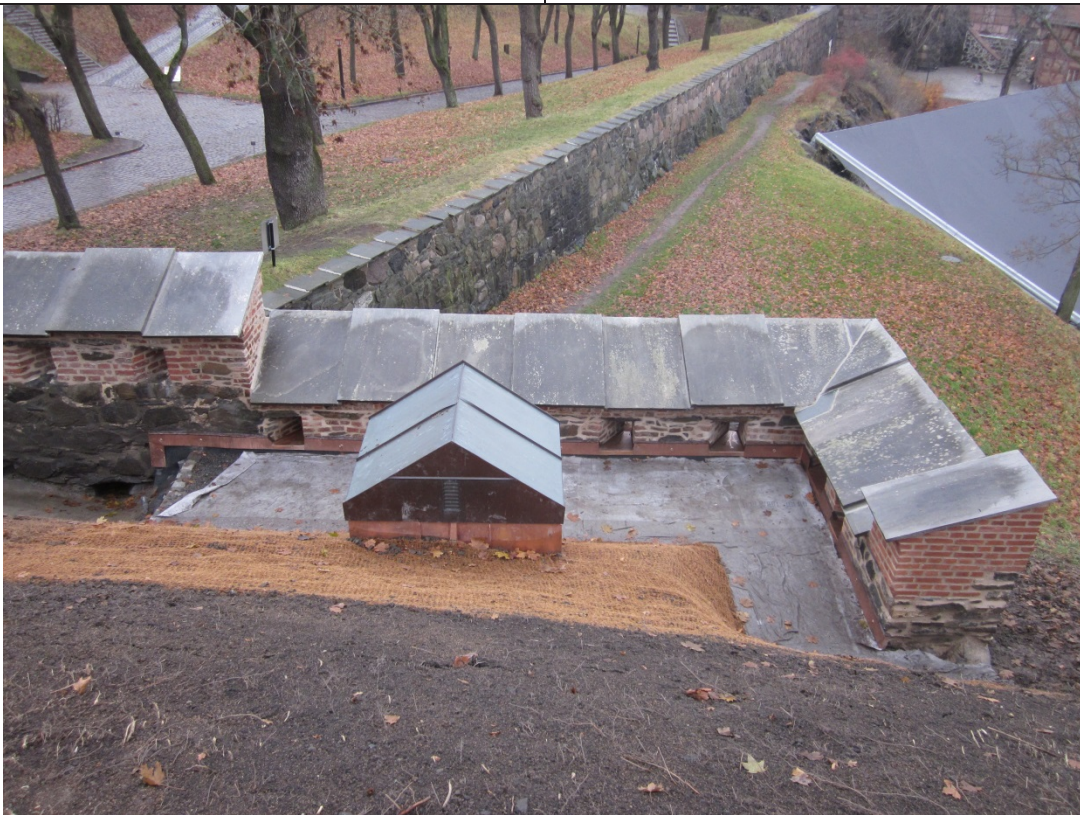
14.11.2012  
Ferdig med grus tildekket med fiberduk som løvsikring.

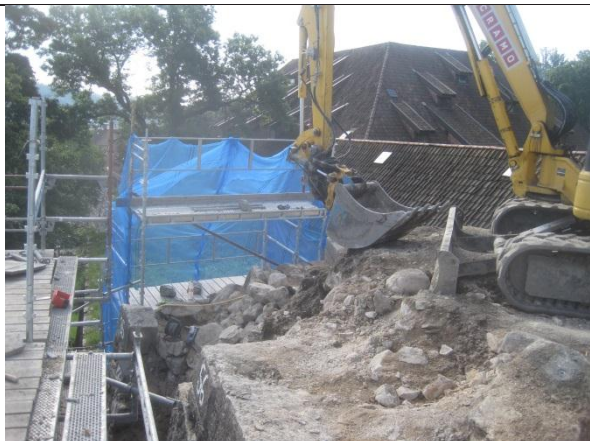
13.8.2012  
Ommuring av 2012-feltet ble utført ved å heise steiner opp ved hjelp av gravemaskin. Her bilde av hjørnefeltet.

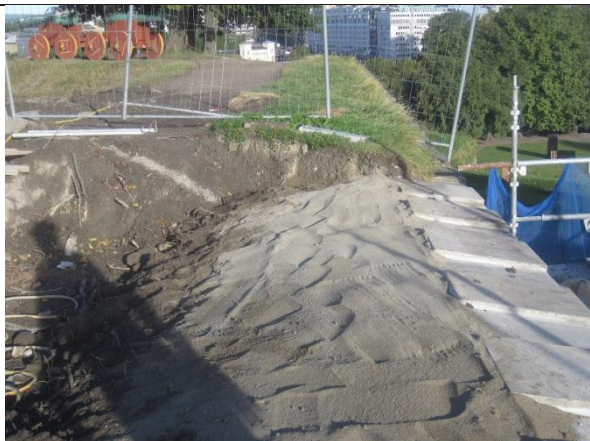
12.9.2012  
Utlegging av Bentonitt etter at muren er ferdig utbedret.

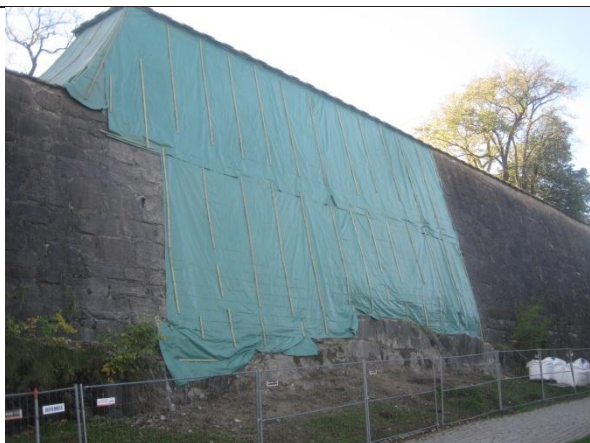
10.10.2012  
Muren ferdig tildekket med presenning. Denne presenning ble liggende til våren 2013. Montasje med lekter under og over presenning viser seg å være vindbestandig.

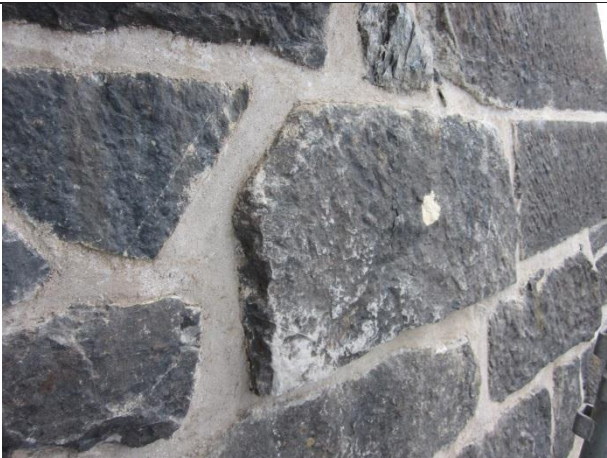
<p>21.6.2013 Før tårnkran kom på plass ble det foretatt merking for etterstaging og lokal ommuring, av områder som var ferdig omspekket.</p>

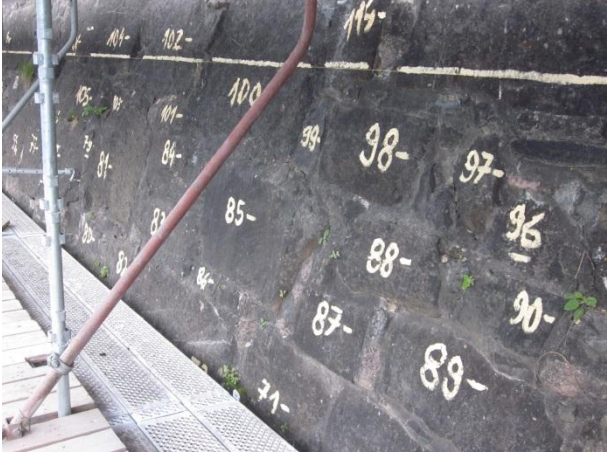
<p>En horisontal oppstreking parallelt med epokemarkering i murverket fungerte som en god metode for å sikre korrekt tilbakeføring etter demontert frontskall. I tillegg ble alle steiner nummerert og avfotografert, som mal for oppmuring.  Mørtelprøver og analyse fra 3 nivåer er dokumentert i vedlegg 109+110.</p>

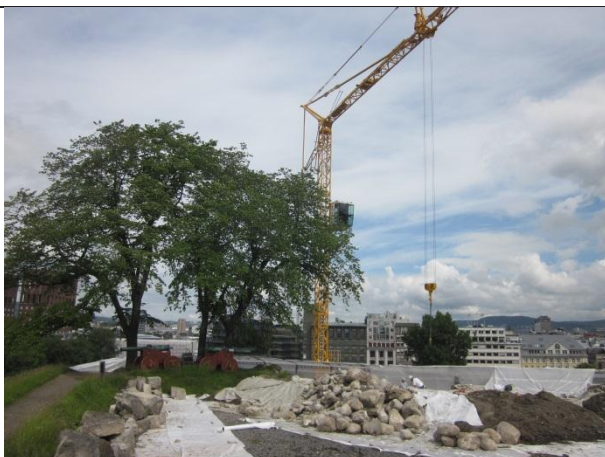
<p>08.07.2013 Flaskepost funnet i muren, se vedlegg 102.</p>
 	<p>08.07.2013 Status demontering</p>
 	<p>19.7.2013 Salianten var et usikkert moment i arbeidet da konstruksjonen var uklar. Bortløfting av de øverste steinene viste at det var mye småstein innenfor de tuktede frontsteinene.</p>

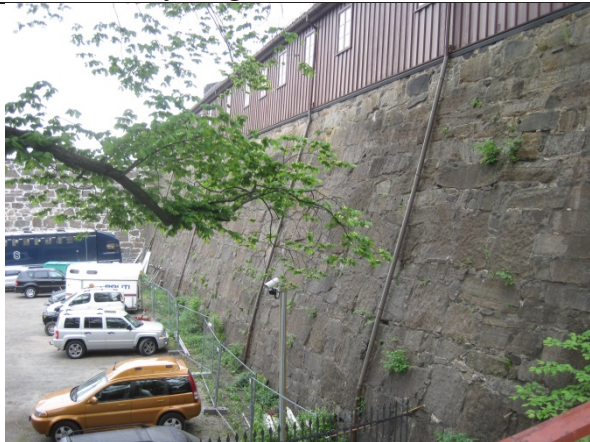
18.5.2011  
Før oppstart var store deler av muren begrodd av ugress og småvekster i fugene.

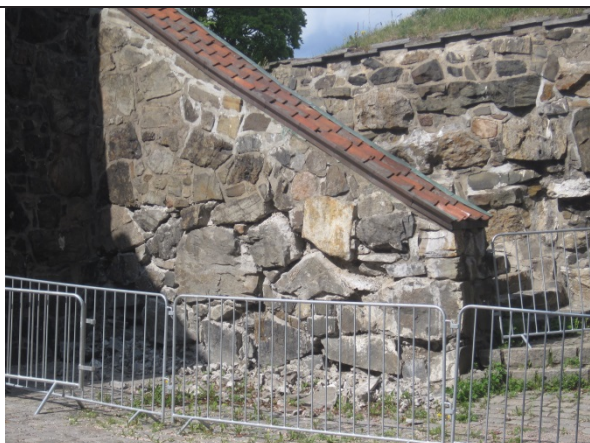
19.5.2011  
Innside mur og trappevange slik det så ut når arbeidene med utkrassing ble igangsatt.

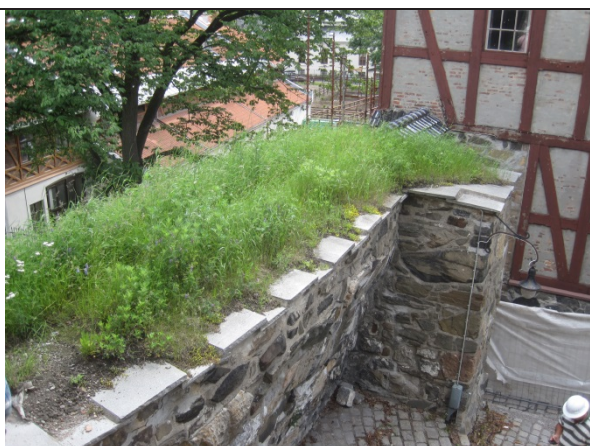
15.6.2011  
Murkronen var ved oppstart dekket med jord og ugress.

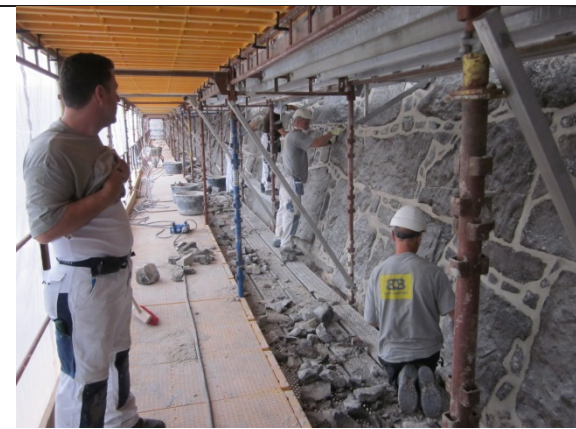
6.7.2011  
Utkrassing og omspekking godt i gang på den 454 kvm store hovedmuren.

I tillegg ble det foretatt utbedring av hele uteside og innside ved porten = 156 kvm.

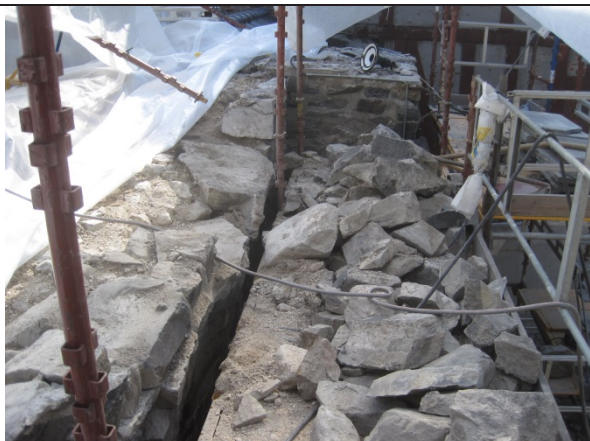
1.8.2011  
Skiferheller på portalmurens innside ble fjernet og den øverste ca. 0,5m av muren ble demontert ned til stillas. Muren har en skrå innside, og var i meget dårlig forfatning.

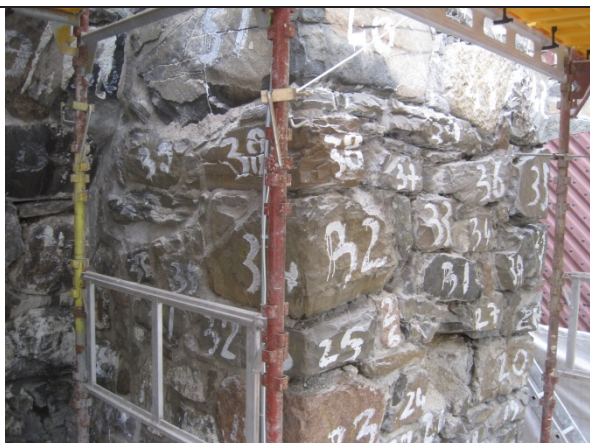
4.8.2011  
Fugemørtel i kontreforte ved port er pigget ut og steiner er merket og avfotografert før man startet med den prosjekterte ommuring av hjørnet.

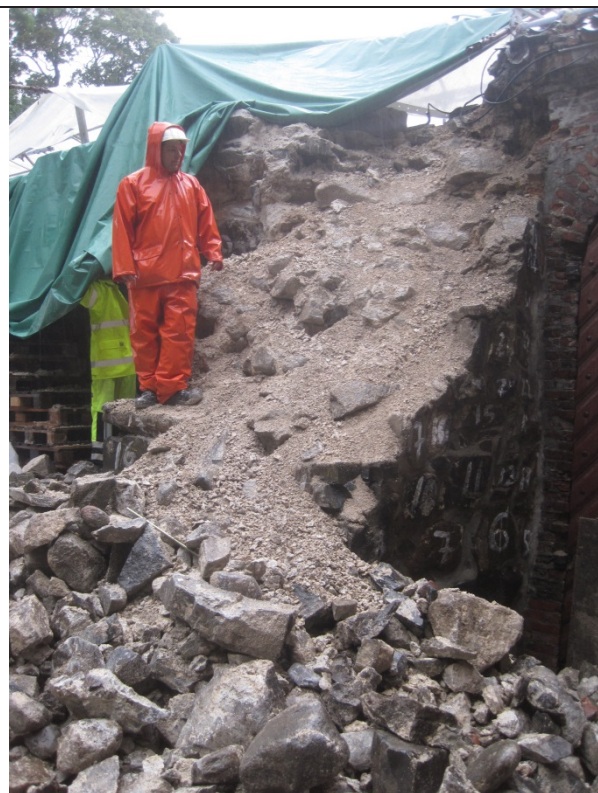
29.8.2011  
Etter ommuring av innside mur ble utbedring av kontreforte igangsatt. Denne var som bilder viser i dramatisk dårlig stand, og gir kunnskap om at nyere sementfuging kan skjule dårligere tilstander en forventet.

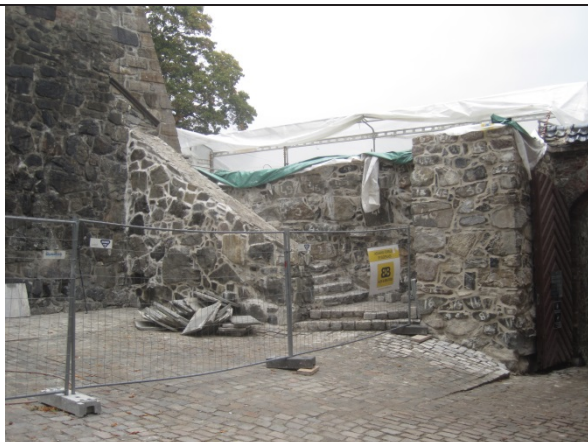
26.9.2011  
Ferdig med ommuring og spekking innside

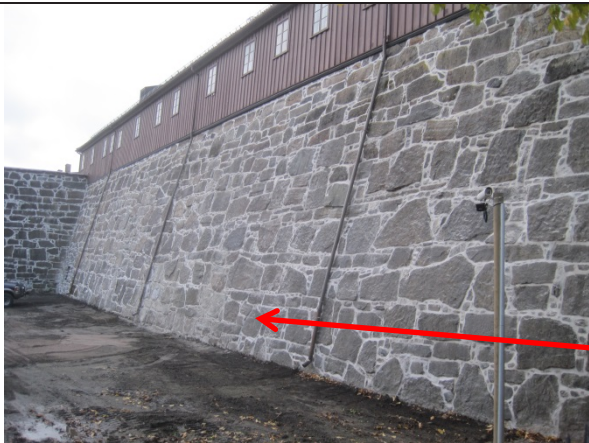
19.10.2011  
Utbedring ferdig utside, inkl. to små ommurte partier.

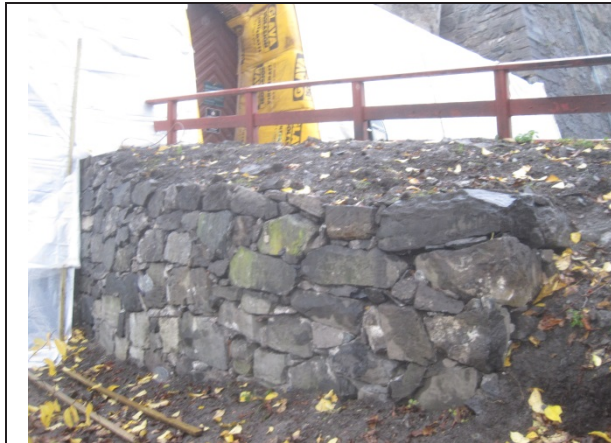
29.10.2011  
Liten støttemur ferdig omstabet som tørrmur

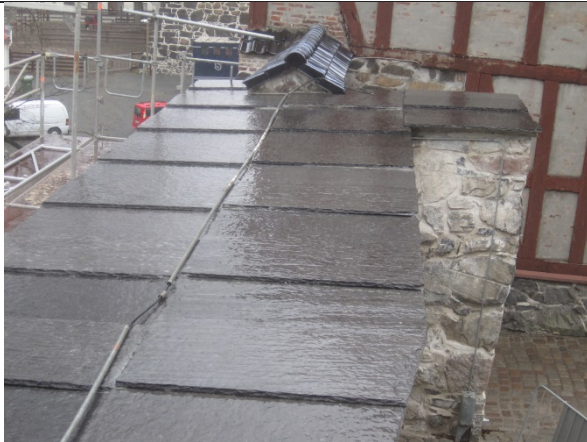
15.4.2012  
Det ble valgt en ny løsning med skiferheller på murkronen ved porten. Prosjektert med saltak og gradrenne, men lagt flatt med over- og underligger. Dette var samme type Otta klipt pillarguri som ble benyttet på Østre kurtine desember 2011.

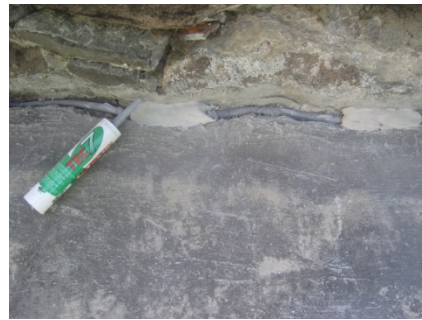
Prøvefuging av spalte mellom brystvern og vollgang utført med bunnfyllingslist og Tec7 Bunnfyllingslist ble fjernet og erstattet med kalkmørtel (under fugemasse).

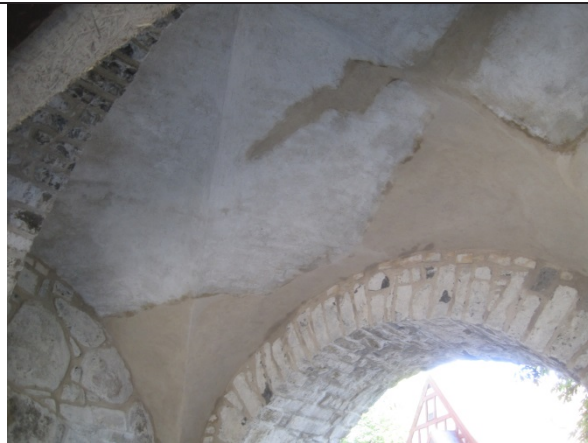
05.09.2012  
Det ble besluttet å bevare mest mulig av sist utførte velvpuss utført av murmester Terje Berner, og at overgangen mot ny pussmørtel av typen WeberCal 158 skulle stå umalt tross at denne har en karakteristisk brunere farge.

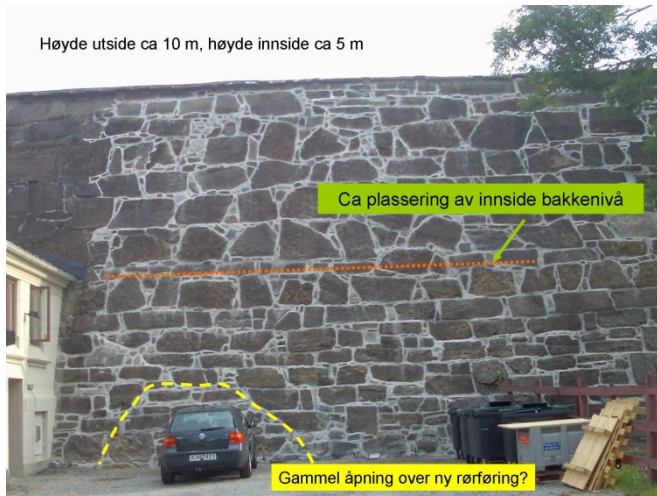
<p>Høyde utside ca 10 m, høyde innside ca 5 m</p> <p>Ca plassering av innside bakkenivå</p> <p>Gammel åpning over ny rørføring?</p> </div> <p>Skallmuren på innsiden var fundamentert på leire, i et høyere nivå enn selve bastionmuren.</p> <p>Bilde her viser forskjell i terrengnivå på hver side av muren. Utside murhøyde er 10 m, mens innside er 5 m.</p>

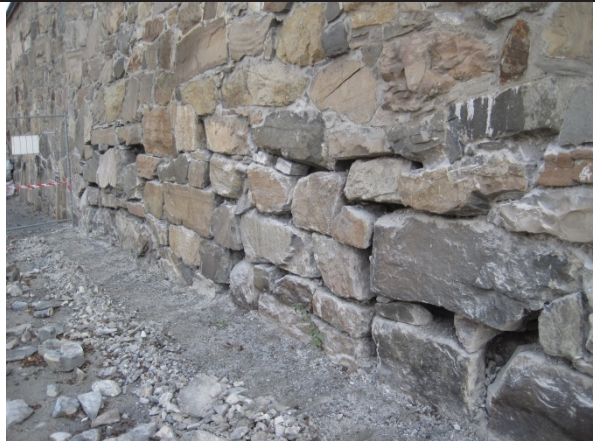
<p>04.05.2011 Undersøkende utkrassing for å kartlegge metodevalg</p>

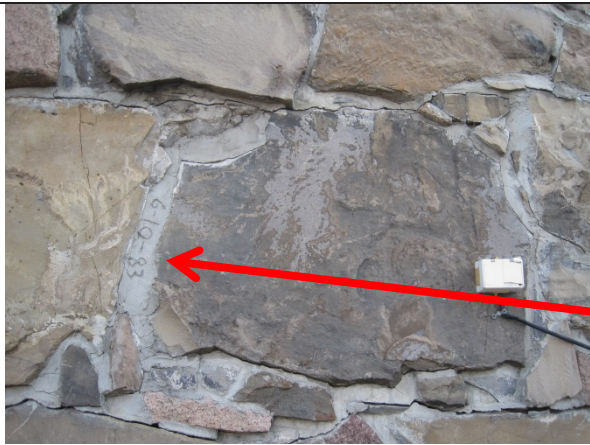
<p>04.05.2011 Funn av datering i gammel sementfuge antyder at muren ble omfugget 6.10.1983.</p>

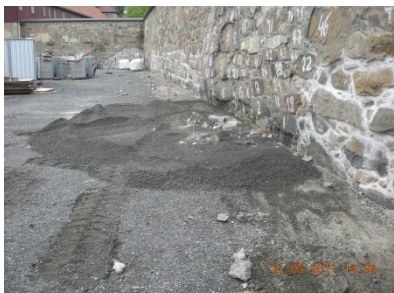
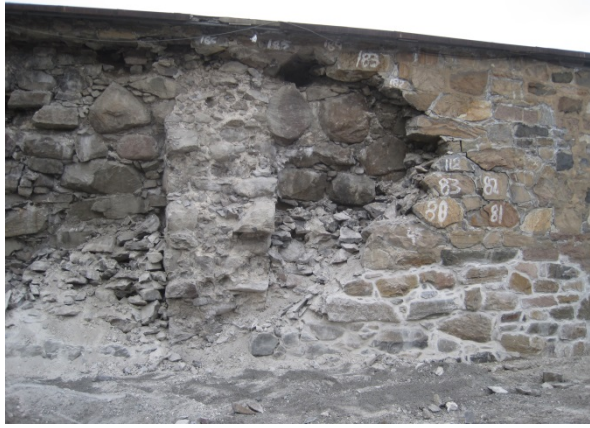
<p>01.06.2011 Demontering avdekket en tydelig kontraforte-struktur inne i muren. Murflaten mellom kontrafortene har overheng innover, på samme måte som man kan observere inne i bygning 18 og ved trappen i Sortiport Nord.</p>

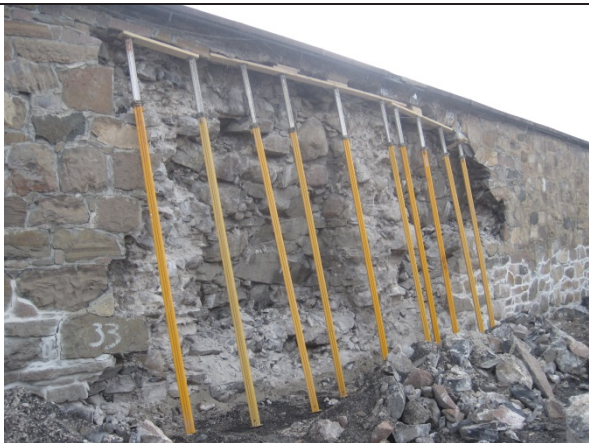
20.06.2011  
Midlertidig understøttelse av  
betongkrone/kappe og toppsteiner pga fare  
for ukontrollert nedfall.

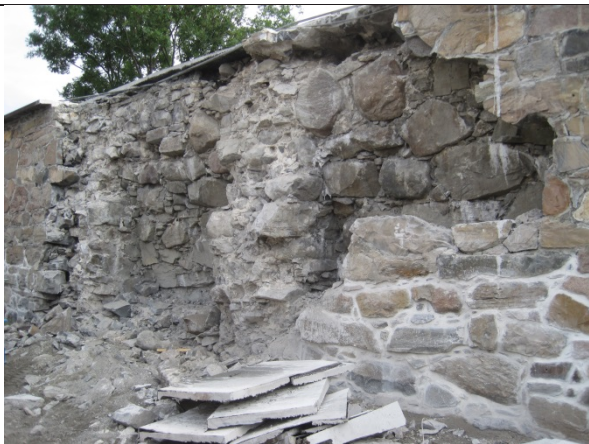
04.07.2011  
Betongkrone/kappe og toppsteiner er fjernet  
av sikkerhetsmessige og praktiske grunner.

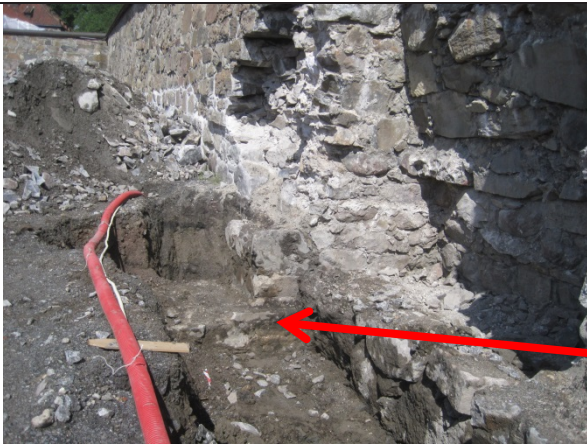
<p>19.07.2011 Ved oppgraving for fundamentering av ny (skall)mur ble det avdekket av kontrafortene er ca. 1 m tykkere like under bakkenivå.</p>

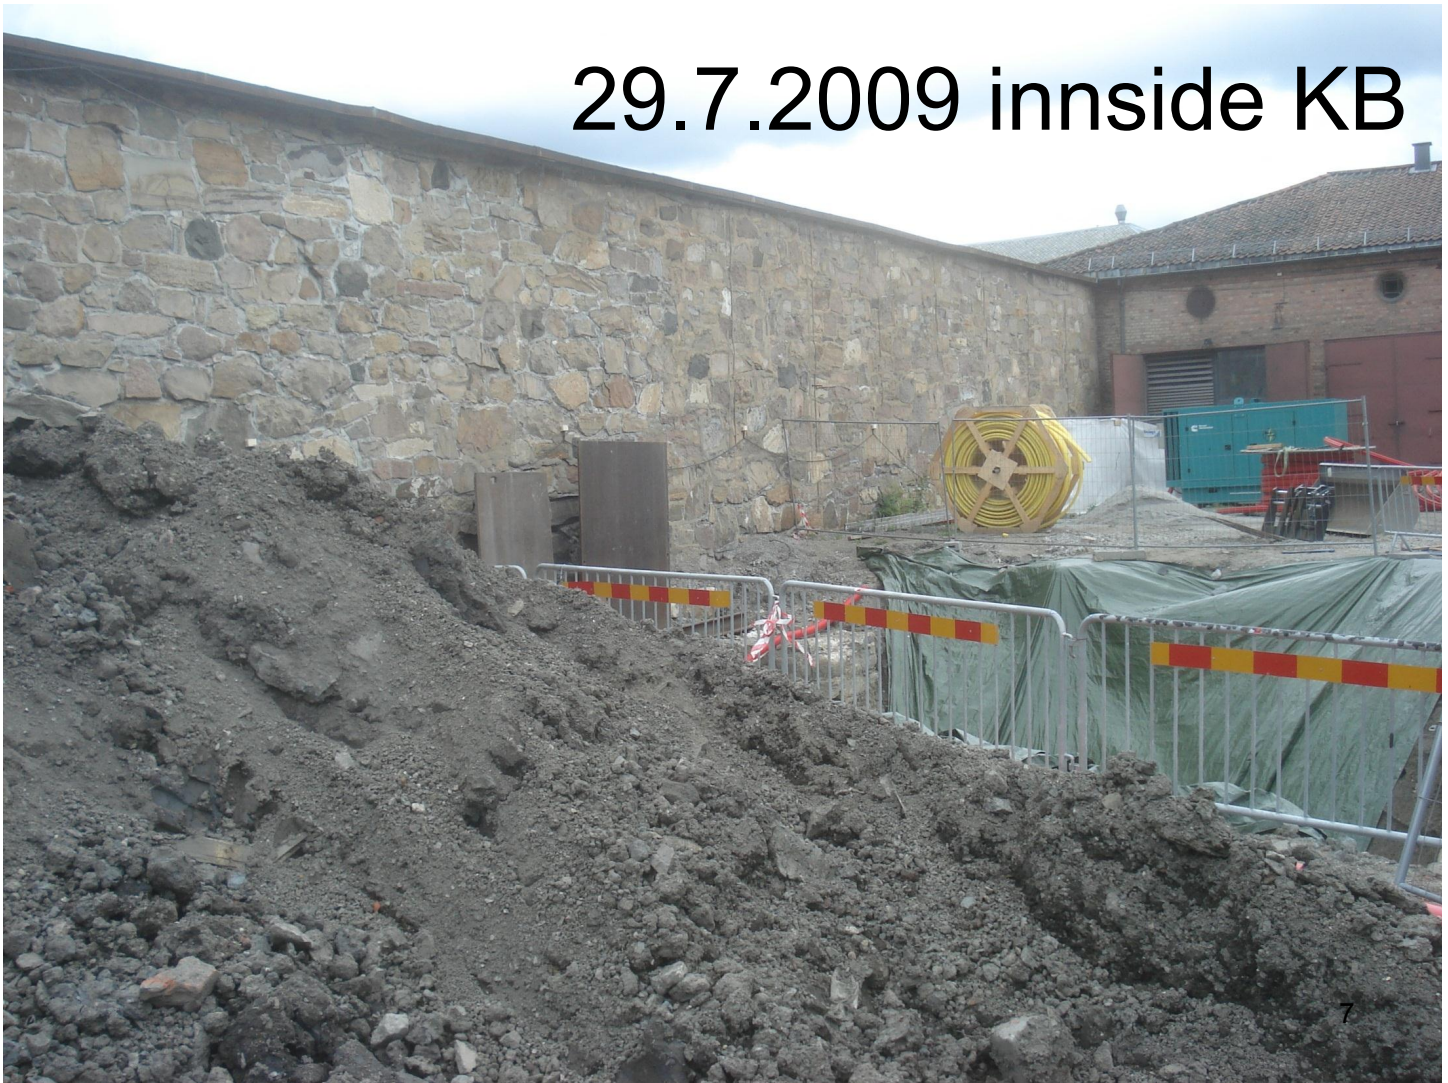
Høyde uteside ca 10 m, høyde innside ca 5 m

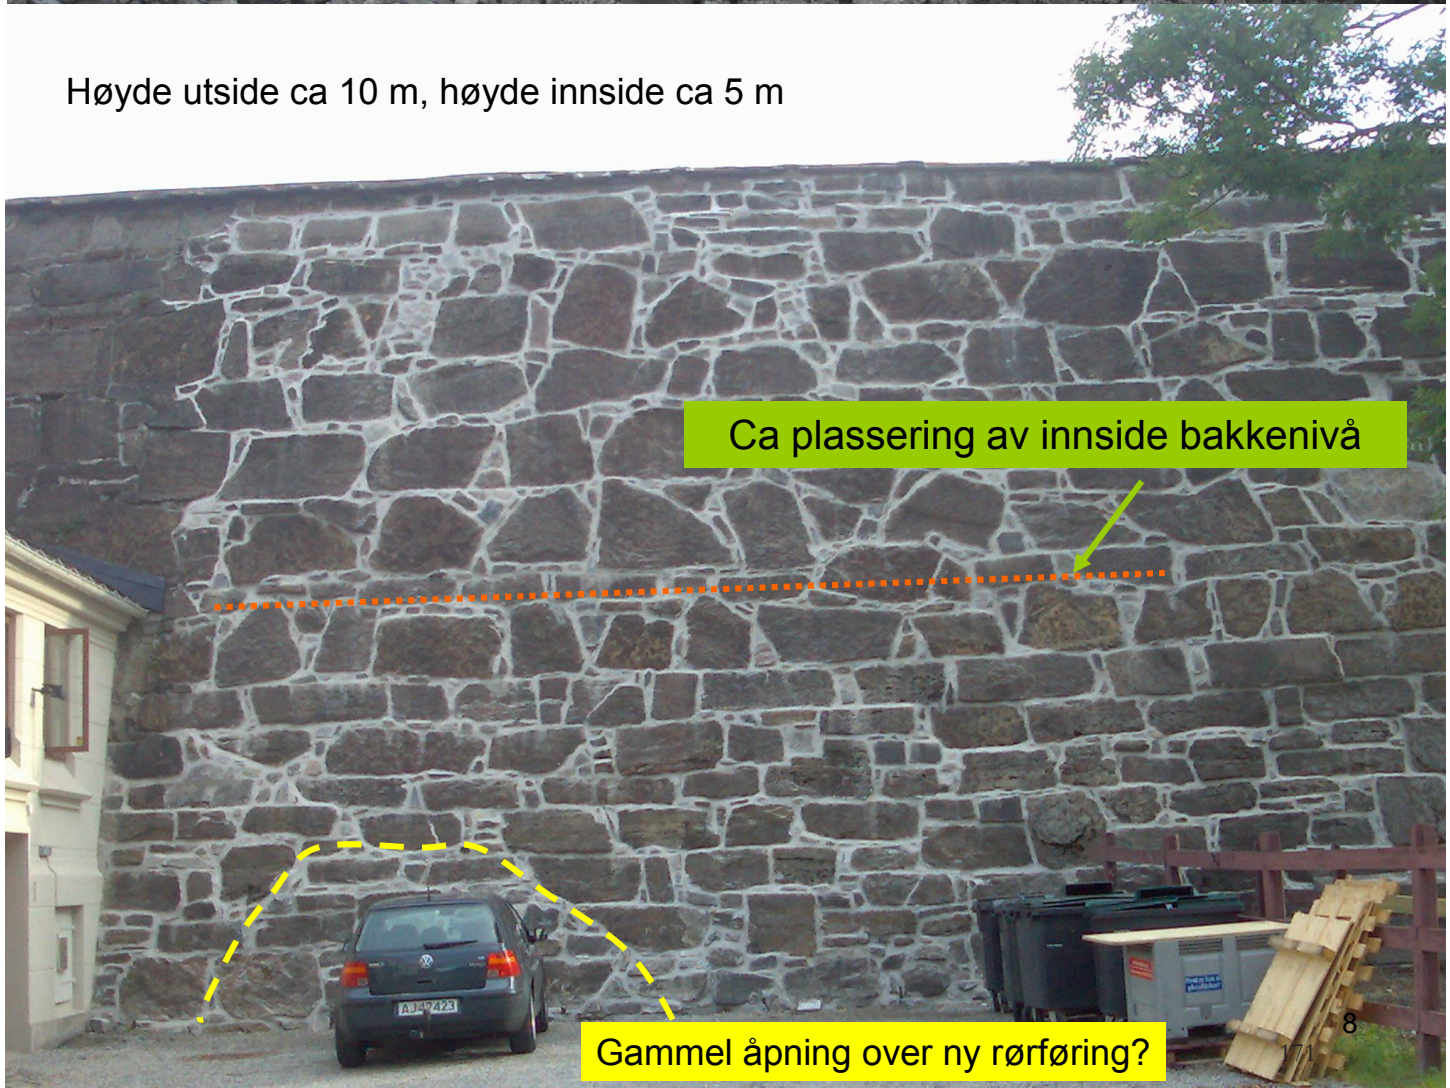
Ca plassering av innside bakkenivå

Gammel åpning over ny rørføring?

# Betongpåstøpens sammenheng med lokaliserte skader på innside?

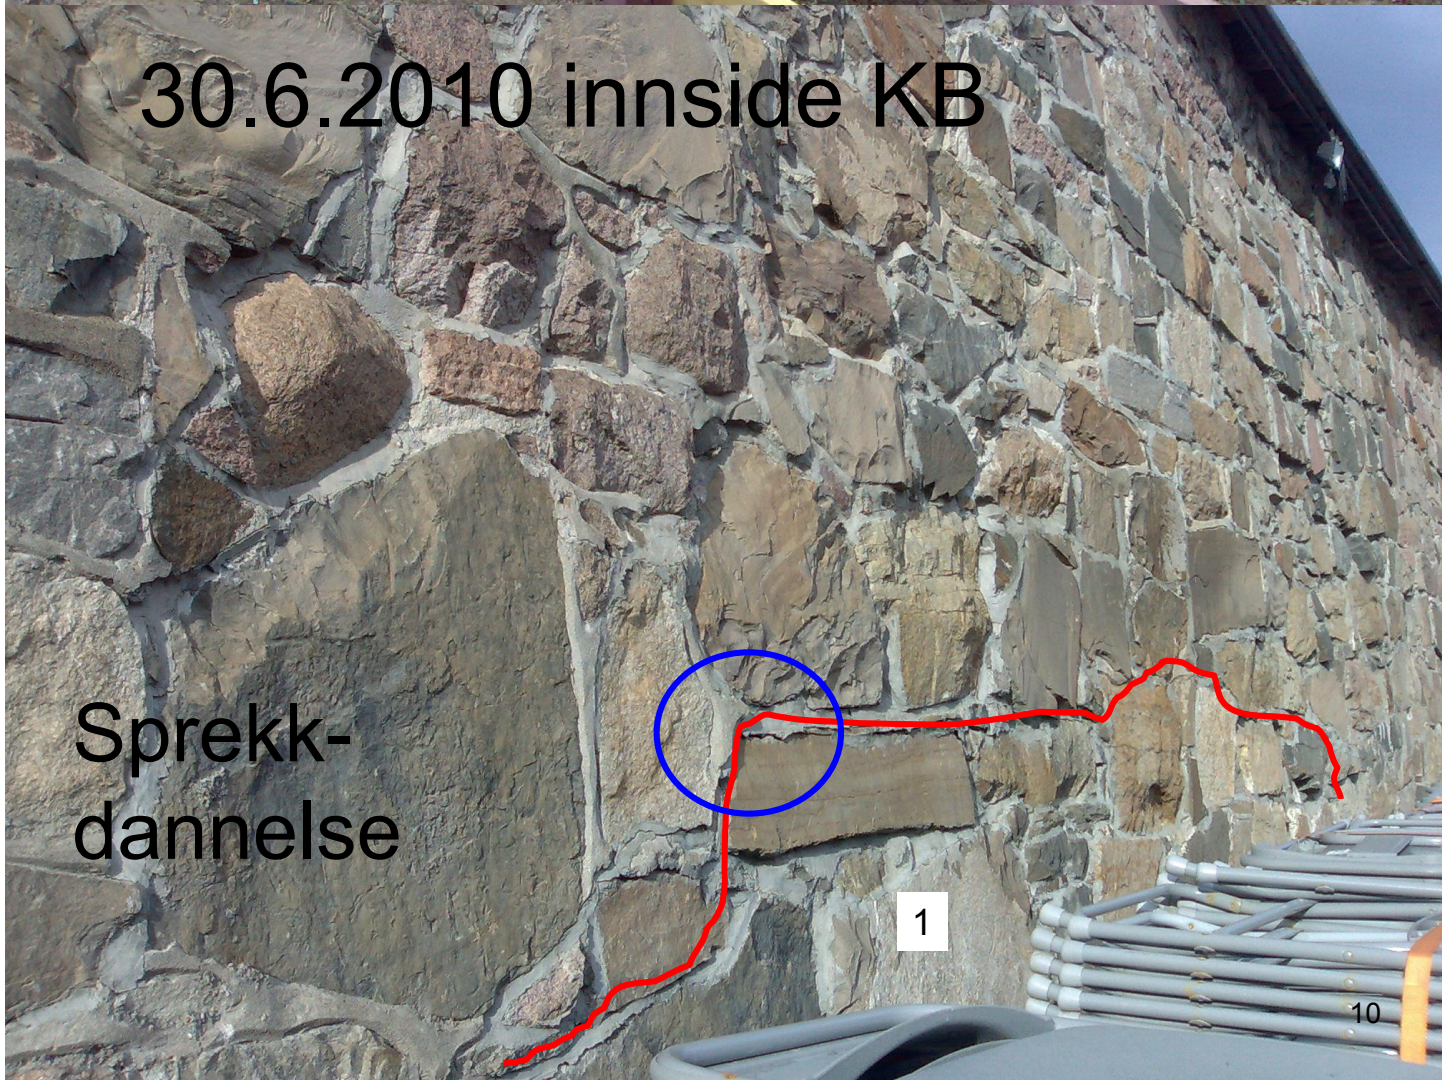
Nærbilde 1

Sprekk-  
dannelse

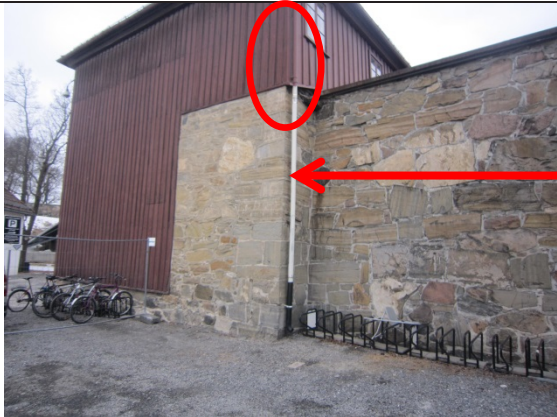
<p>Det ble demontert noe panel på hjørnet for å avklare konstruksjonen mht bæring.</p> <p>Hjørne som ble ommurt.</p> <p>Entreprenørens bilde før oppstart 02.04.2013.</p>

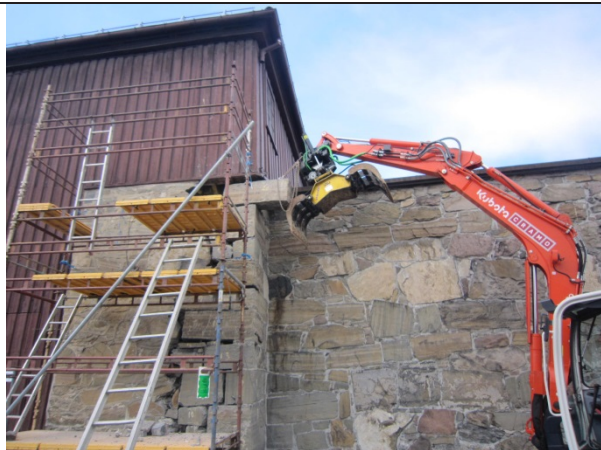
09.04.2013  
Etter utkrassing av fuger startet demontering av hjørnesteiner ovenfra.

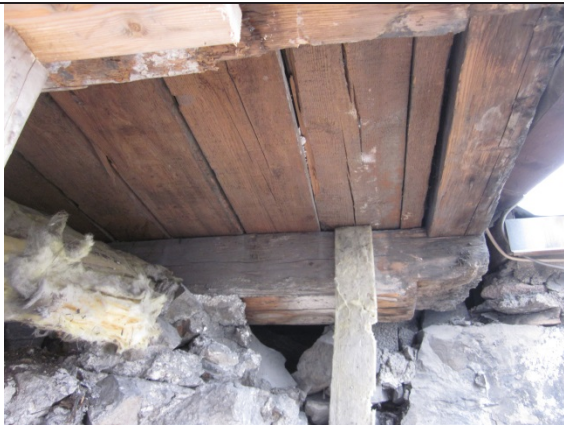
11.04.2013  
Bilde tatt etter demontert hjørne, opp mot gulvet i B18.

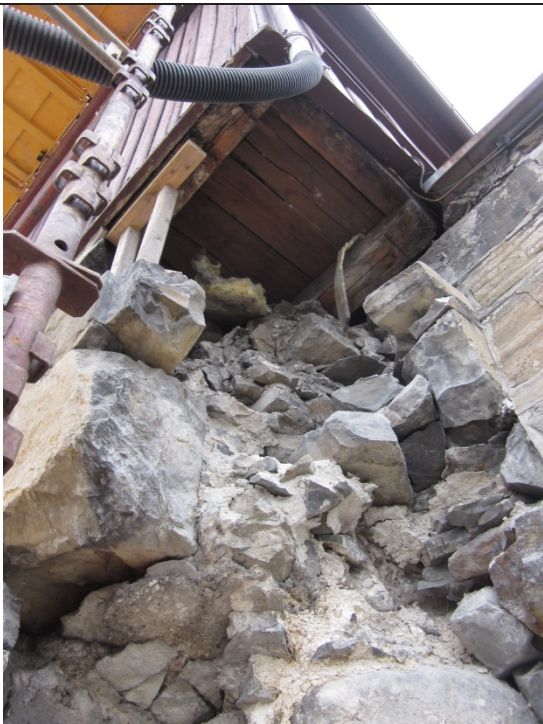
Bilde viser bærekonstruksjonen i utkraget hjørne, med understøttede bjelker, og svill på langvegg anlagt på tverrgående bjelker.

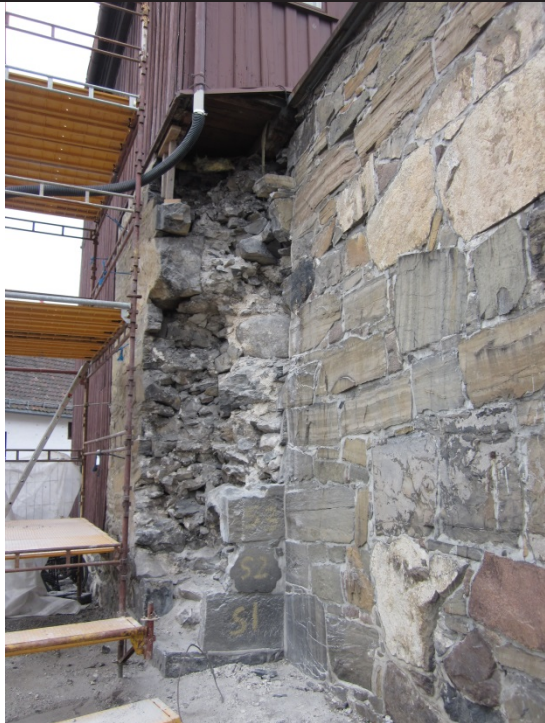
11.04.2013

Bilde viser status og omfang av demontering.

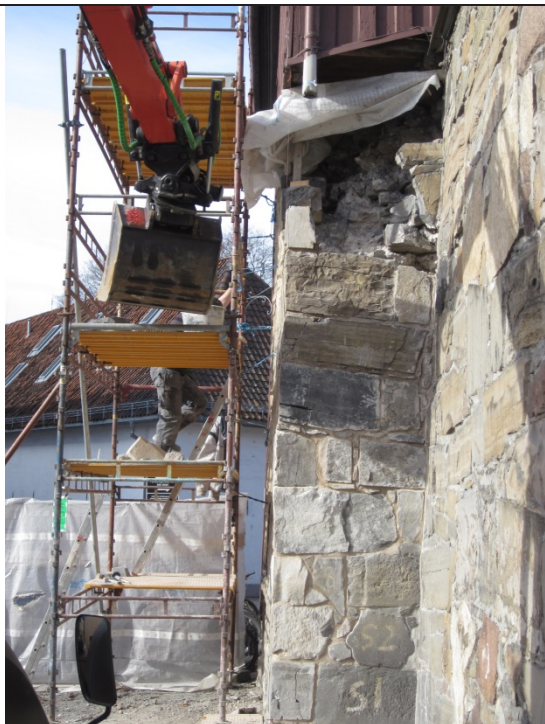
24.04.2013

2/3-dels murhjørne ferdig oppmurt

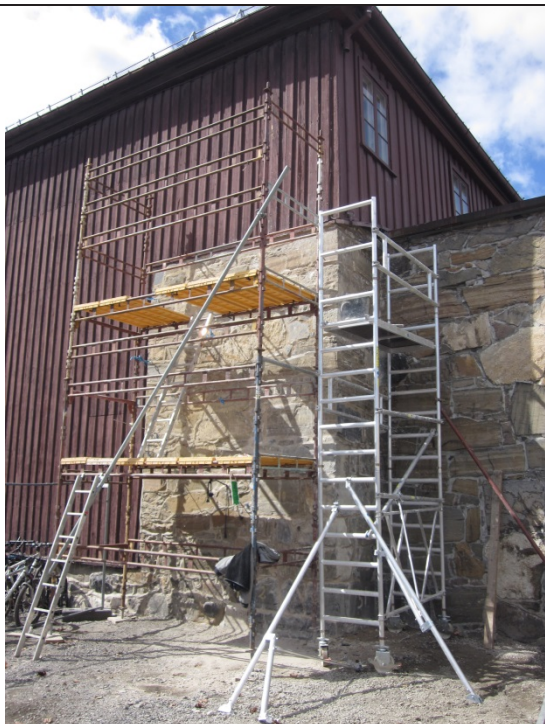
30.04.2013

Ferdig oppmurt.

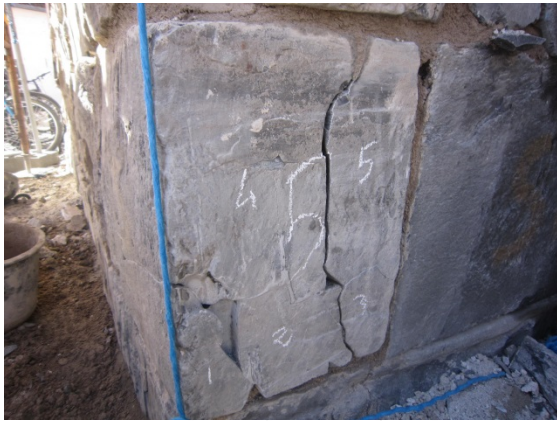
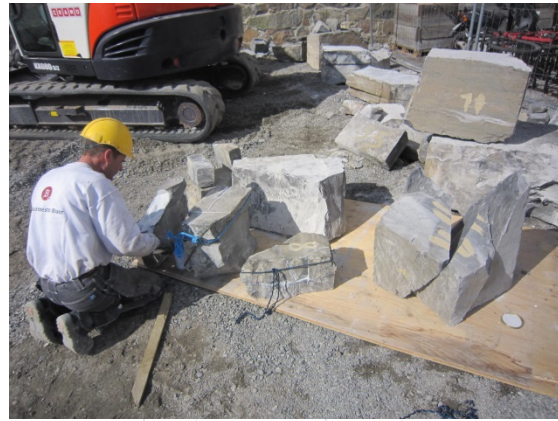
Enkelte steiner var sprukket i biter. Disse ble limt sammen før remontering.

Muring med hydraulisk kalkmørtel.

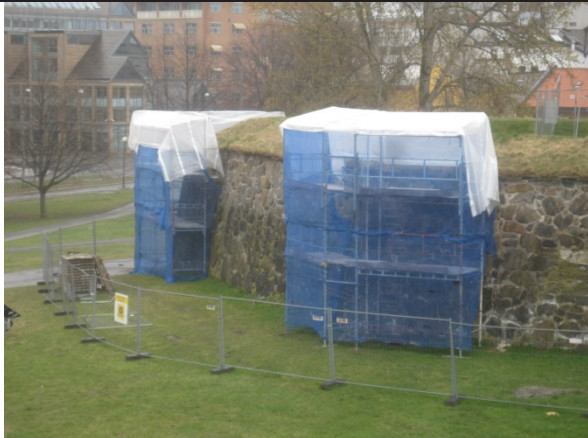
15.4.2012  
Stillasmontasje ferdig på østre horn (venstre bilde), og spissen på vestre horn (høyre bilde).

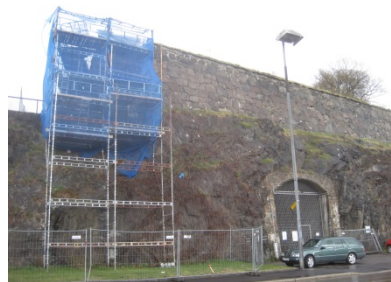
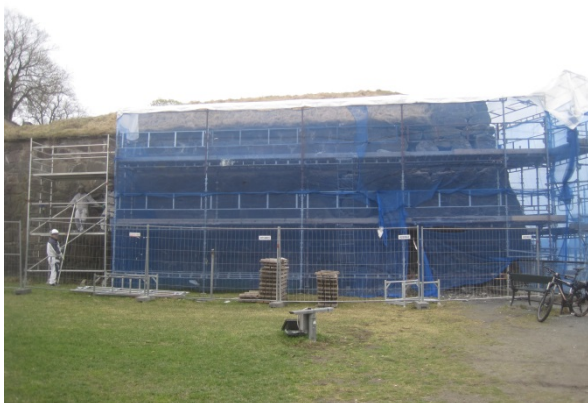
18.4.2012  
Prøvepigging igangsatt på vestre horn, både på nordvegg (bilde) og på vestre del av hjørnespiss (rundt hjørne til høyre på bildet).

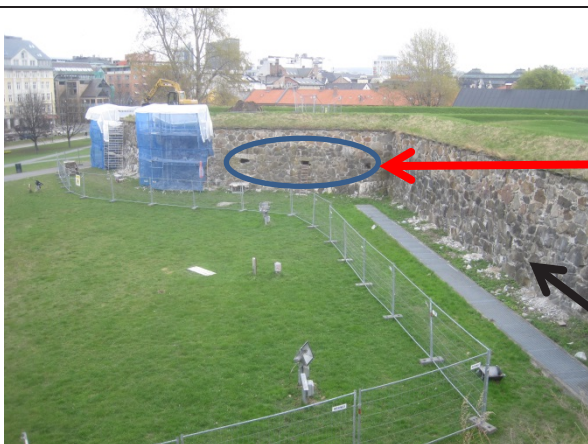
25.4.2012  
Åpninger i østre horn oppdaget.

Pigging i langvegg mellom østre og vestre horn (til høyre i bildet) avsluttet.  
Arbeidene her ble utført fra rullestillas.

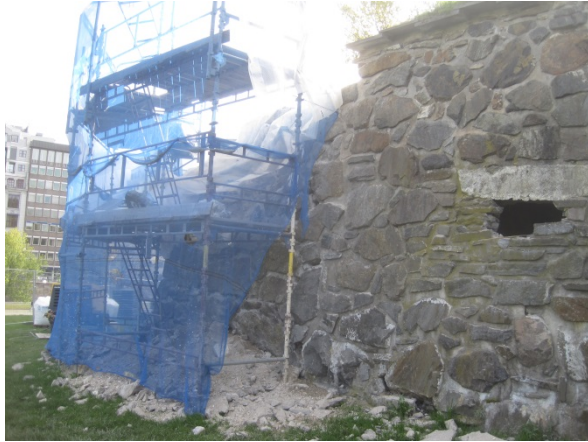
8.5.2012.

Omfang av demontering på vestre spiss på østre horn ca. 2/3-deler av høyden. Tilsvarende på østre spiss.

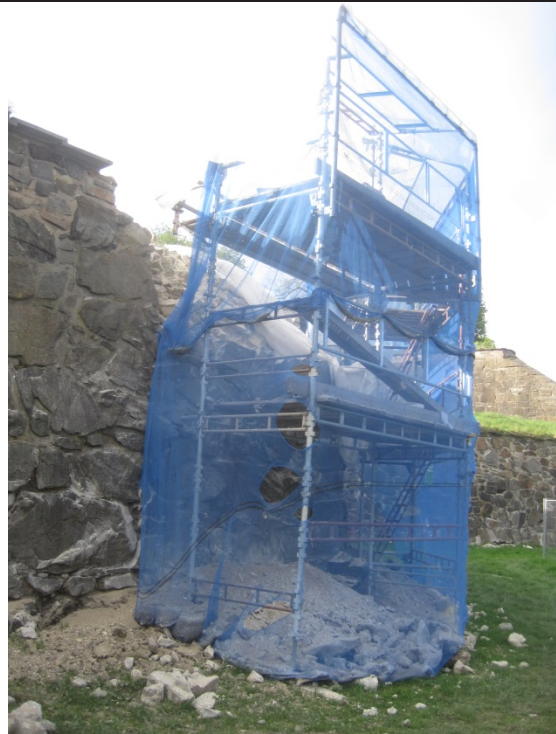
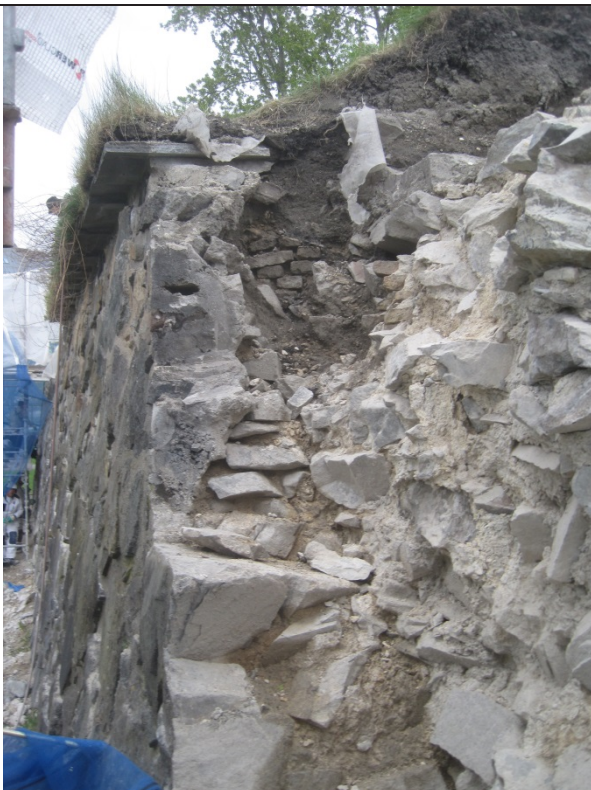
14.5.2012

Bak frontskallet var det et sandaktig sjikt av forvitret murmørtel uten særlig god vedheft mellom mørtel og stein. I praksis var det kun de nyere sementfugene som holdt frontskallet stabilt. Dette gjorde at man valgte å demontere hele frontskallet mellom de to hjørnespissene på østre horn, for deretter å mure opp på ny.

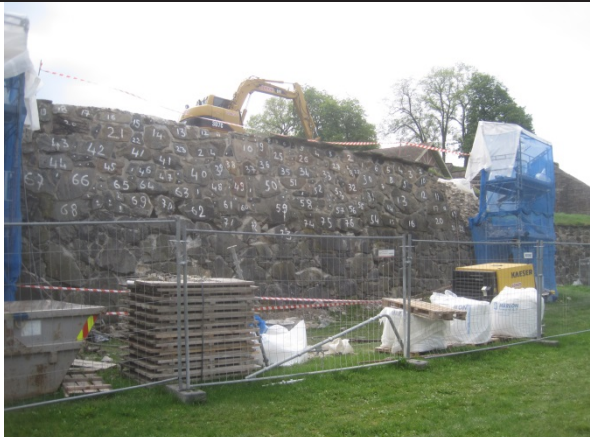
16.5.2012  
Østre spiss ferdig oppmurt. Mellommur på nordvegg på østre horn nummerert for demontering av halve høyden.

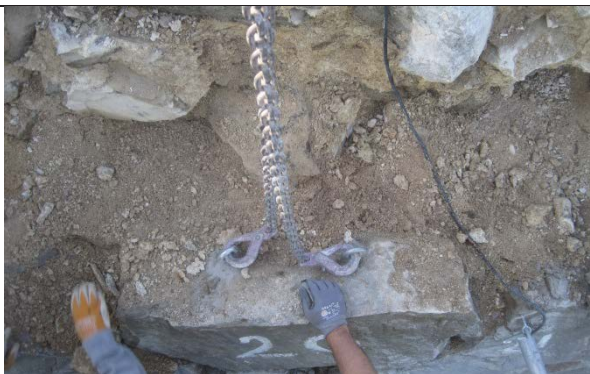
25.5.2012  
Løftekroker i øyebolter festet i innborrede ekspansjonshylser Hilti M16x65mm.

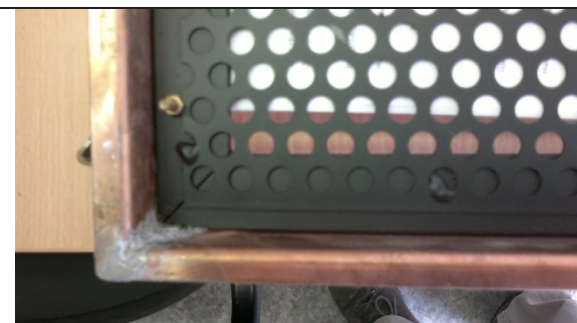
27.6.2012  
Detalj fra «innside» nye deksel for antatte kanonhull i østre horn. Diameter hull lik 1 cm (som for vestre horn).

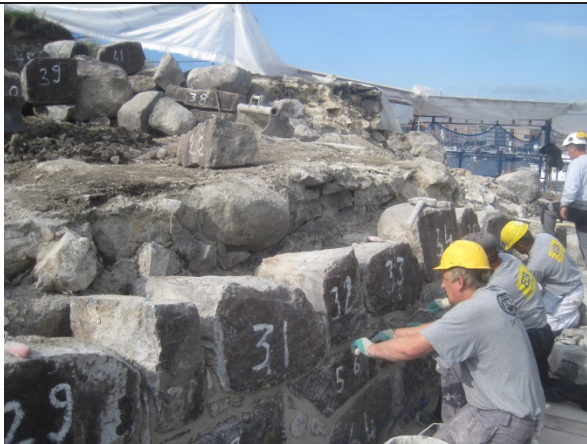
30.7.2012  
Oppmuring nordvegg vestre horn.  
Lille bilde viser at muren ble demontert helt til bakkenivå.

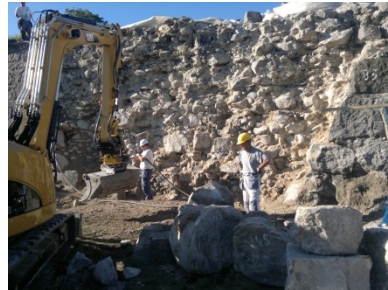
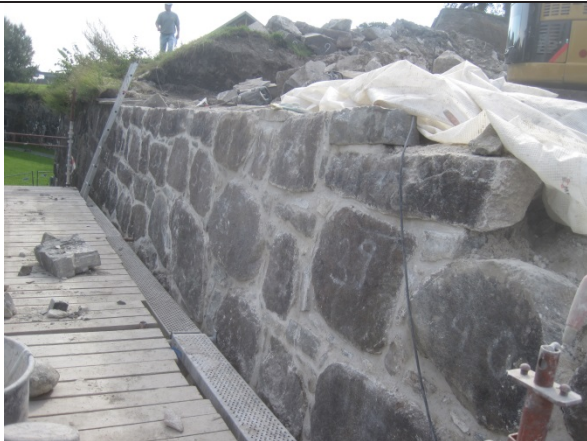
13.8.2012  
Nordvegg på vestre horn ferdig oppmurt.

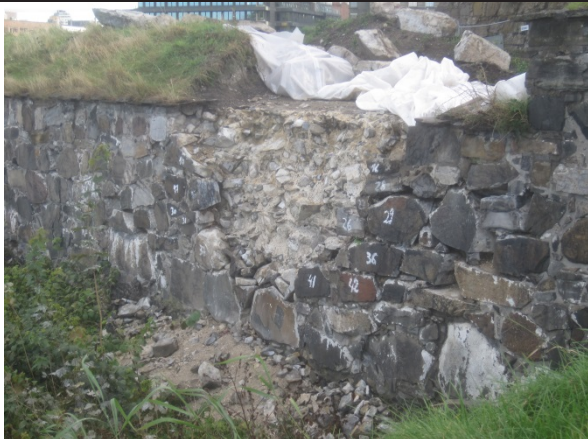
19.9.2012  
 Prøvefelt på vestvegg etter demontering av mur og stillas, og før tildekking for vinteren. Konklusjonen ble at muren var for ustabil for pigging av fuger og spekking, og at det var nødvendig med demontering og ommuring av frontskallet.

- Ved befaring 4/7-12 ble det klart at vestveggen hadde betydelige forvitringsskader, og det var utilrådelig å fortsette utpigging for omspekking. Det var behov for omuring. I påvente av finansielle avklaringer grunnet fellesferie ble et mindre parti ca 8 m fra Den Nye Tenalje demontert i en bredde på ca. 3 m. En vurdering av demontert felt ble foretatt 11/7-12. Konklusjonen ble at stillas fjernes for ny rigg og ev. ommuring 2013.

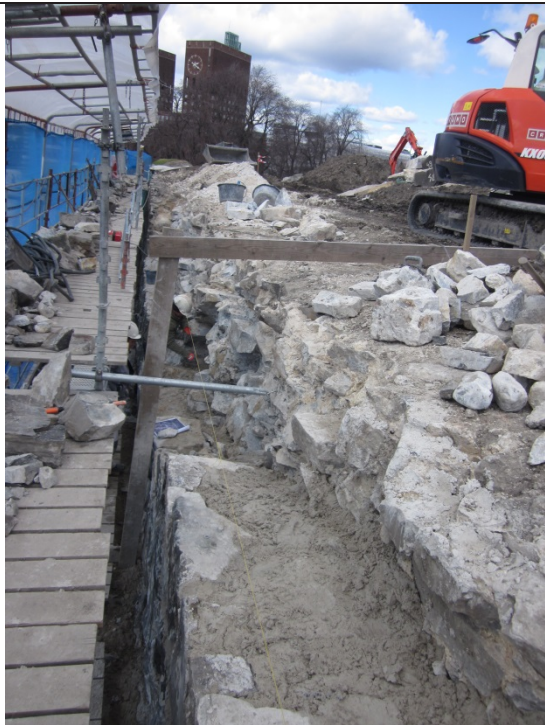
30.4.2013  
Mur ble demontert i en horisontal dybde på ca 0,5-1,5 m.

De fleste fundamentsteiner var så store at de ikke ble demontert. Bakgrunnen for dette var at de lå stabilt på flatpigget fjellfot.

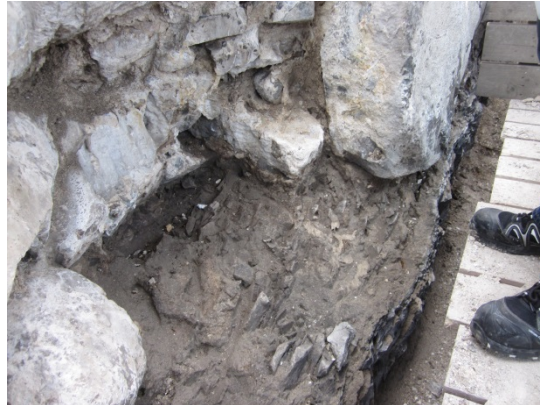
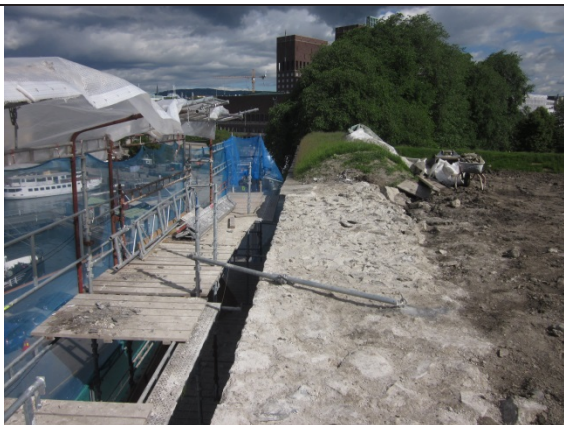
17.6.2013  
Ferdig ommurt vestvegg

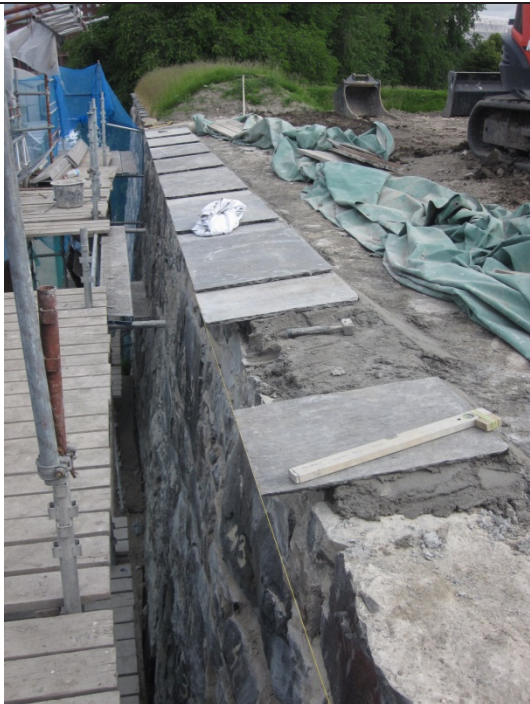
19.6.2013 Legging av skifer som var til overs fra Østre kurtine (Otta pillarguri).

Denne ble senere supplert med 27 m av samme type, men i «jernrust-variant».
