# AKERSHUS FESTNING

Sluttrapport  
2011 — 2014

Ekstraordinært vedlikehold

## Ekstraordinært vedlikehold på Akershus festning

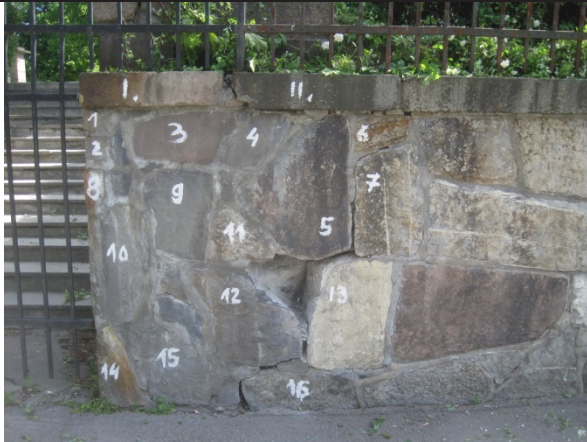
01.06.2012  
Oppstart med nummerering av mur for delvis demontering av hjørne ved trapp.

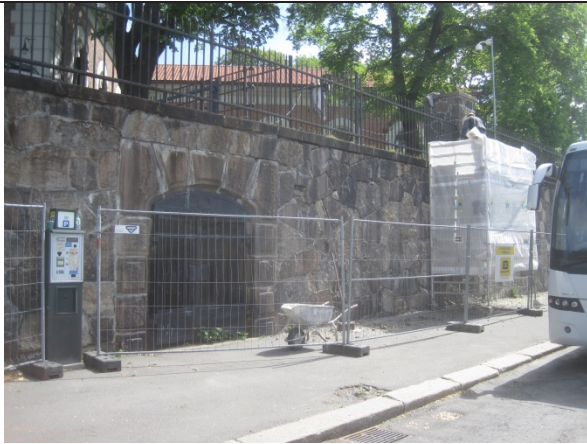
01.06.2012  
Pigging av fuger for omspekking av de øvre deler av muren ble utført fra inndekket rullestillas.

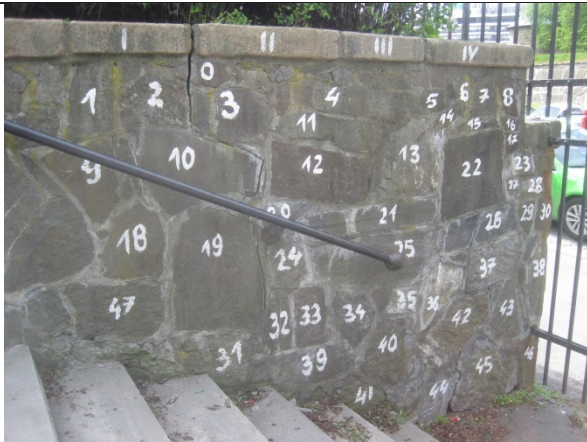
05.06.2012  
Merking av stein i hjørne ved trapp

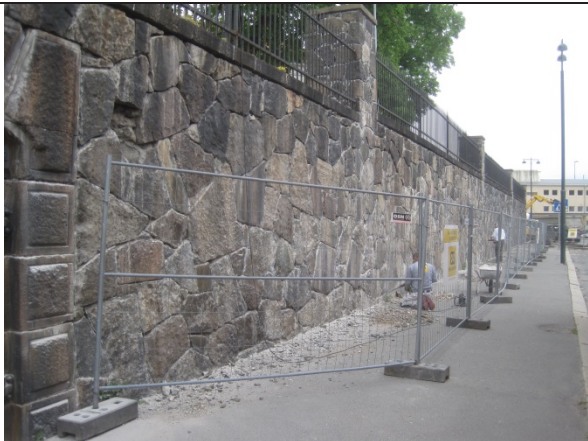
13.6.2012  
Fuger i de nedre deler av muren ble pigget fra bakkenivå.

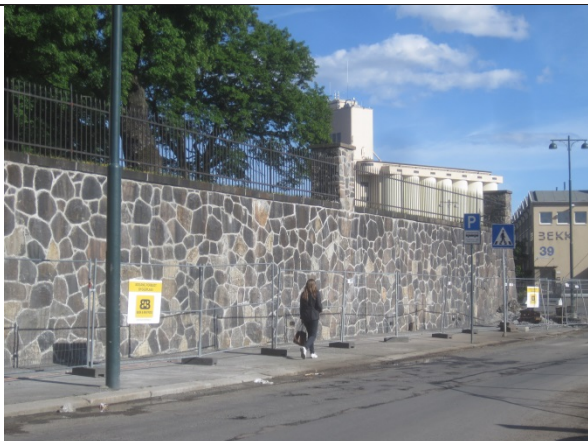
27.06.2012  
De første deler av muren ferdig spekket.  
Den ble ikke tildekket.

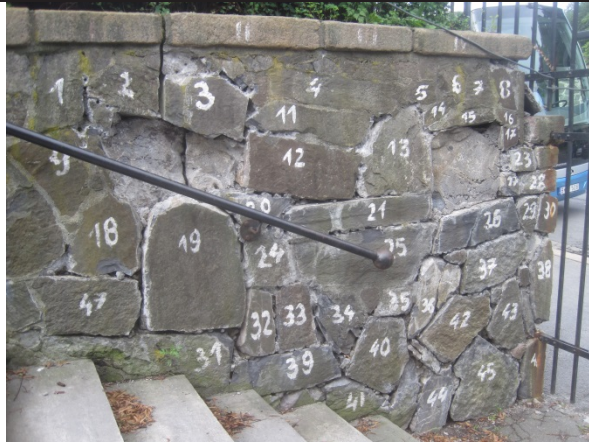
09.08.2012  
Konklusjon etter demontering av noen steiner var at det ikke var nødvendig å demontere hele murens tverrsnitt. Det var kun de løse grunneste steiner som ble demontert og ommurt.

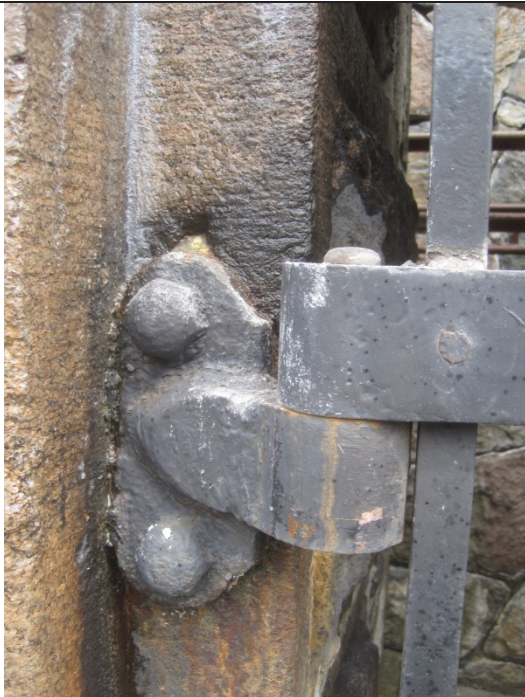
22.08.2012  
Det ble konkludert at innfestningsbolter for hengsel til port ved bygning 66 måtte fornyes dersom portens funksjon skulle reetableres.

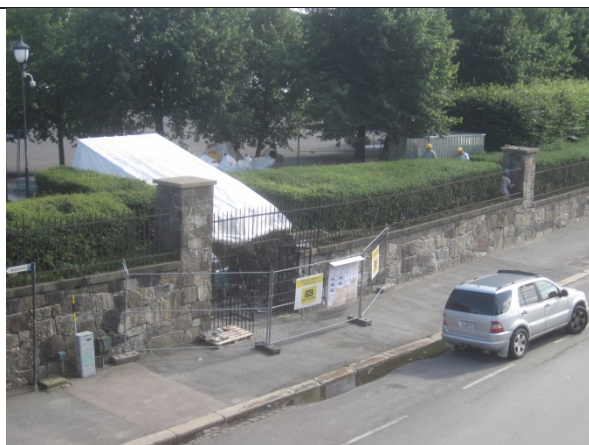
22.08.2012  
Trapp ved broen ble stengt for utbedring av trinn.

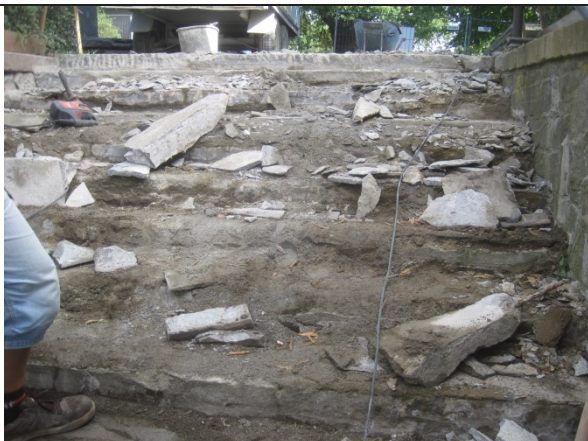
22.08.2012  
Tilstand for understøp av skifertrinn var så dårlig at de måtte forsterkes/fornyes.

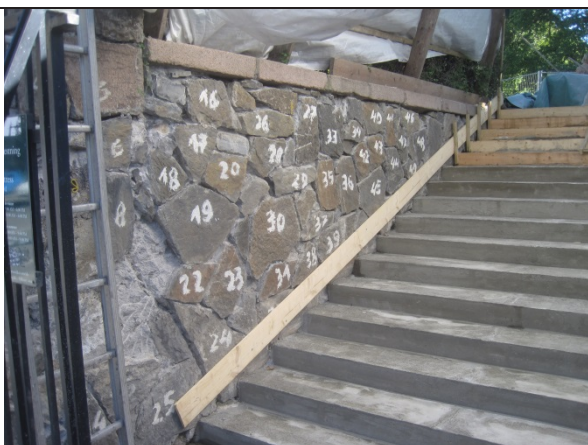
05.09.2012  
Ny understøp i trapp ferdig.

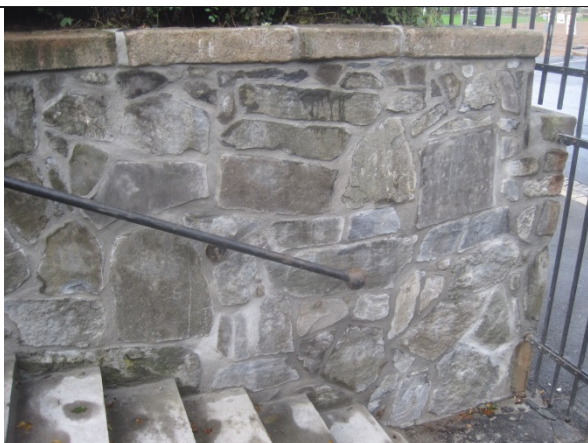
19.09.2012  
Sidevanger og trinn i trapp ferdig.

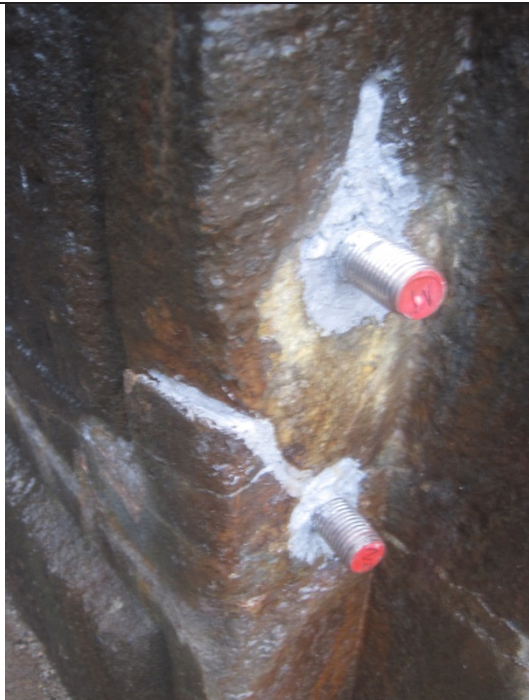
17.10.2012  
Nye syrefaste gjengestag/hengselbolter i søndre port ferdig innstøpt

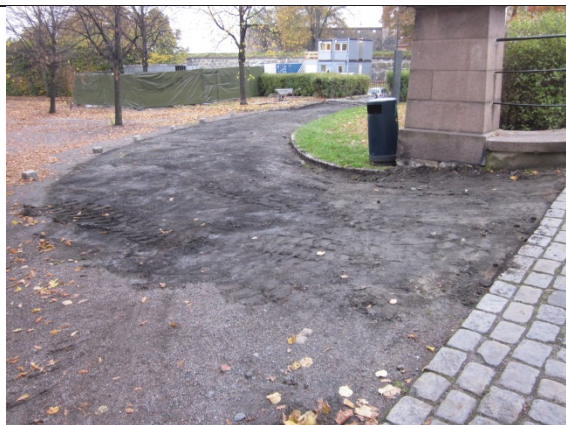
24.10.2012  
Asfalt fjernet fra strekningen mellom trappen og broen.

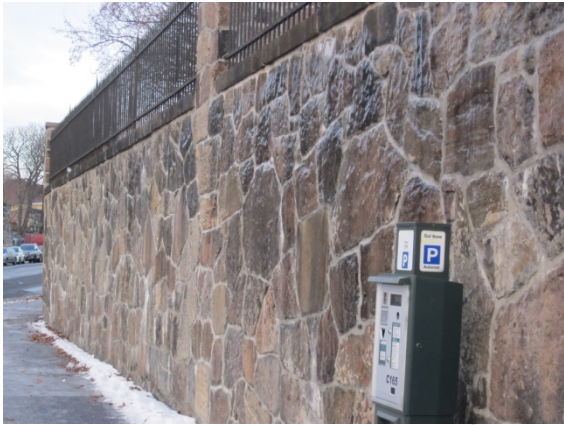
Spesielle riggforhold?
Ingen
<b>HVORFOR</b>
Begrunnelse for løsninger
KC-mørtler valgt, antatt benyttet v/oppføring.
Evaluering av prosessen og resultatet. Hva gikk bra, hva gikk mindre bra og hvorfor
<p>Arbeidene ansees å ha vært vellykket.          Bilde under fra 19.12.2012 viser isdannelse fra vann som renner over kanten på forstøtningsmuren. Det skal bli spennende å se om dette gir markante skader på murmørtelen på kort sikt.</p>
