# OSCARSBORG FESTNING

Sluttrapport  
2009 — 2014

Ekstraordinært vedlikehold

## Ekstraordinært vedlikehold på Oscarsborg festning

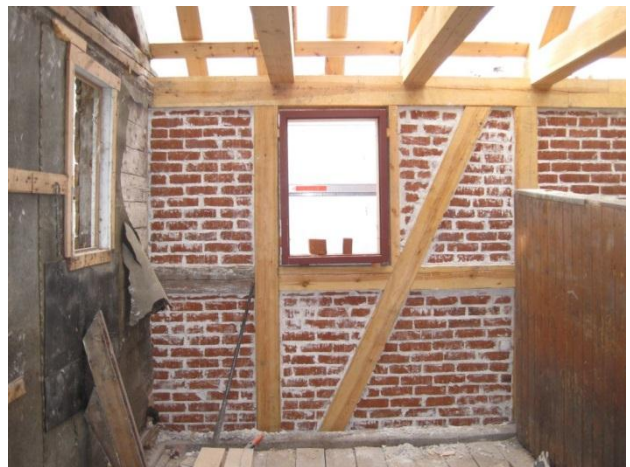
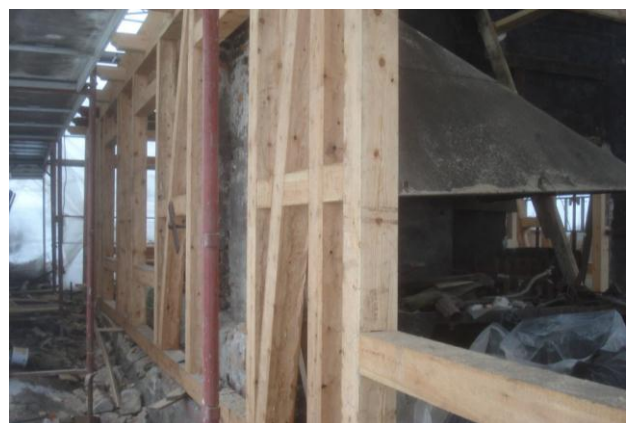
*Smia under utbedring.*

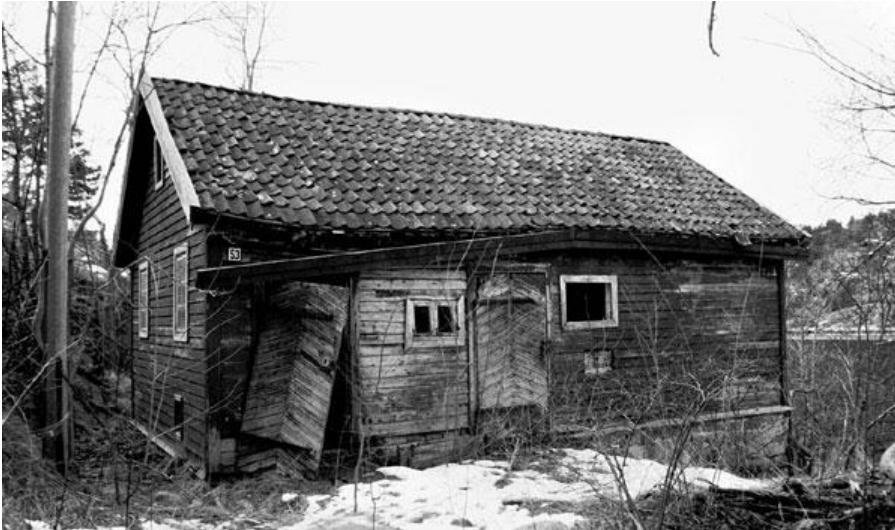
*Fjøsveggen mot sør før oppstart i 2009.*

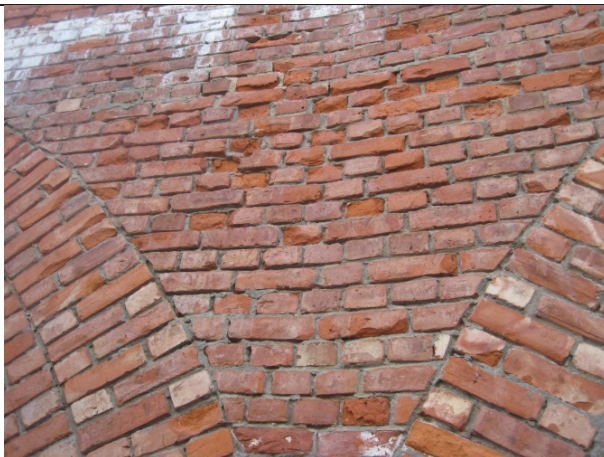
19.5.2010  
Nærbilde før utbedring

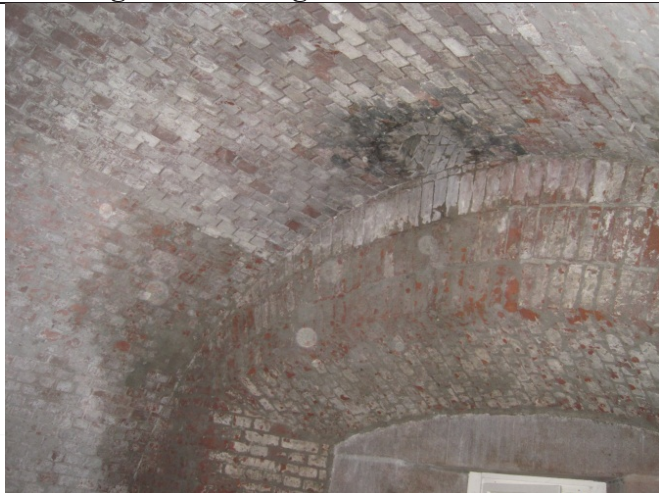
20.10.2010  
Før oppstart rensk og slemming

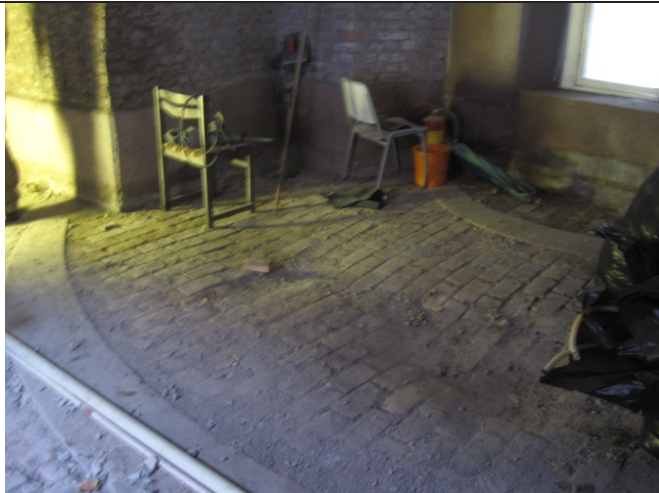
8.12.2010  
Teglgulv med granittbue for kanonhjul avdekket under påstøp. Hvite trekkerør for EL-føringer.

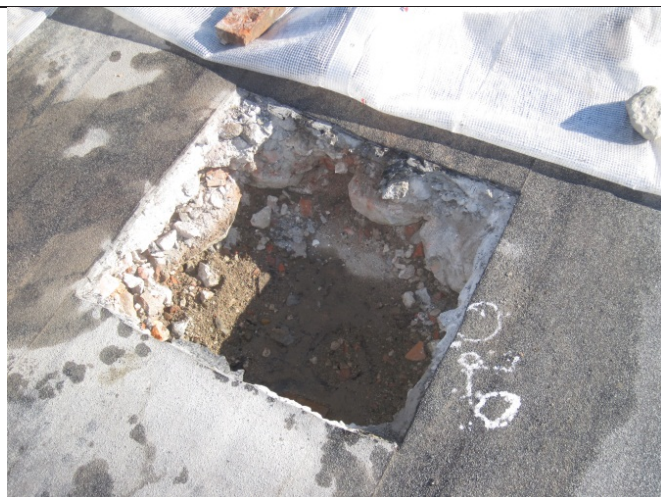
Prøvepigging for å verifisere forekomst av gamle innvendig nedløpsrør. Det ble som forventet lokalisert til å gå ned i murvegg mellom rom i Enveloppen.

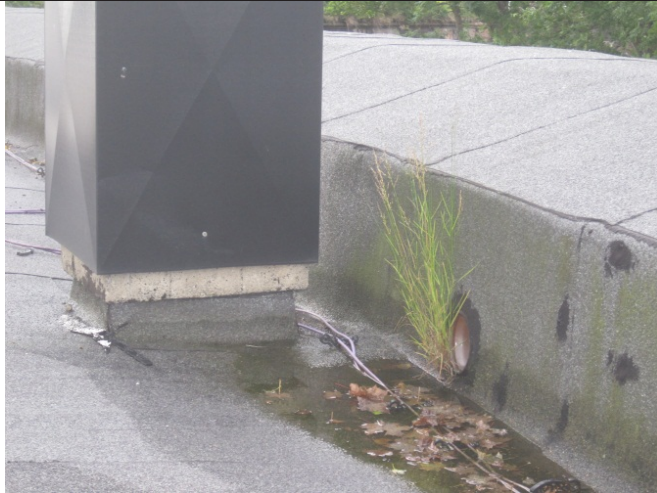
25.8.2010  
Gammel løsning med drenshull ut gjennom murkrone.

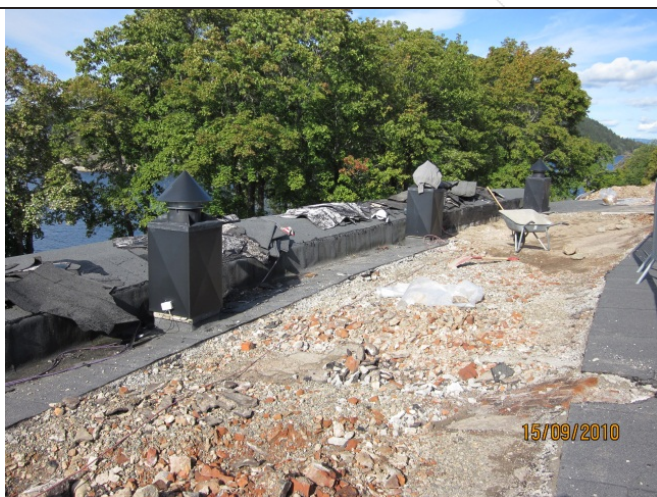
15.9.2010  
Etter fjerning av papp og bitumentbasert avretting kom man ned på avretting med fragmentert løsmasse. Denne løsmasse ble også brukt til å opparbeide fall for ny avretting/påstøp.

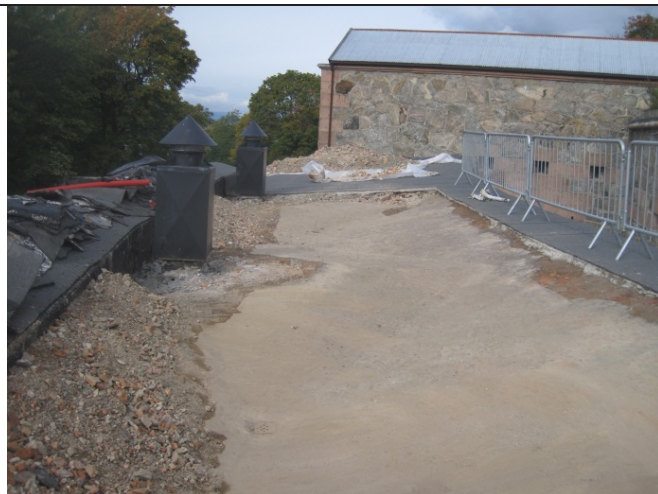
20.9.2010  
Etter krafsing i løsmasser kom det opprinnelige takfallet frem, avrettet med bitumenbasert masse.

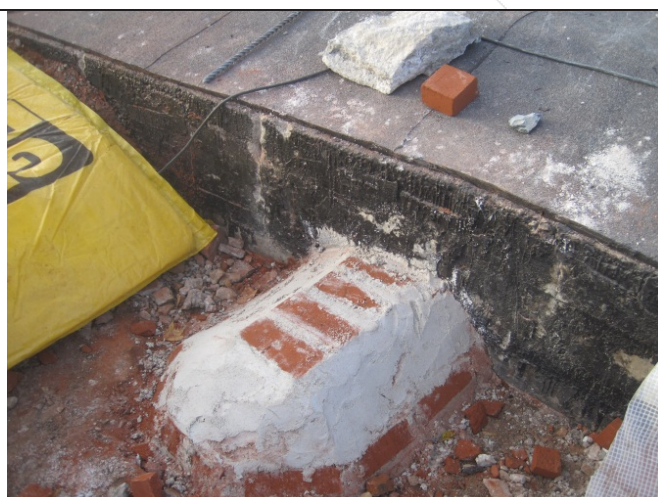
15.10.2010  
Gamle horisontale kanaler ble reetablert ved hullboring og til dels opp-pigging, for utlufting via nymurte kanalkroner.

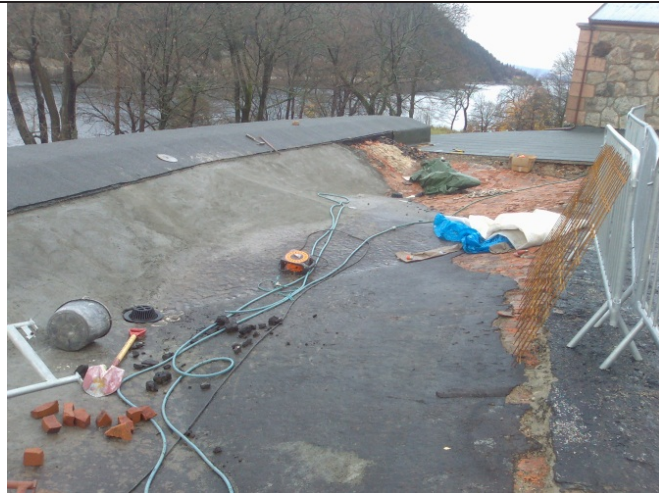
3.11.2010  
Ny skråkant langt ytre krone er etablert og avrettet med fall tilsvarende antatt opprinnelig.

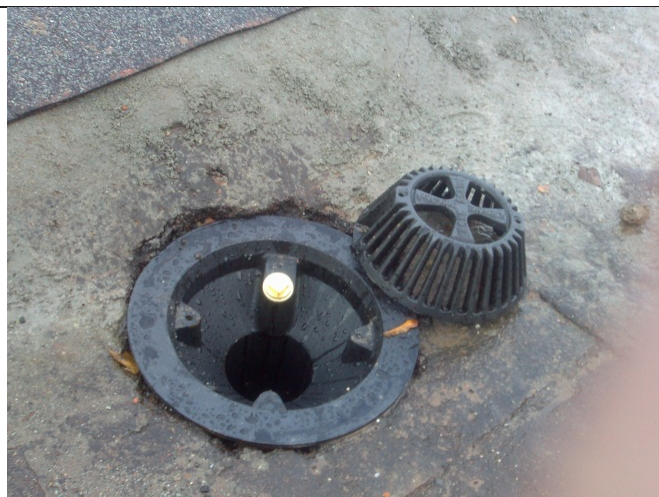
3.11.2010  
Ny slukløsning

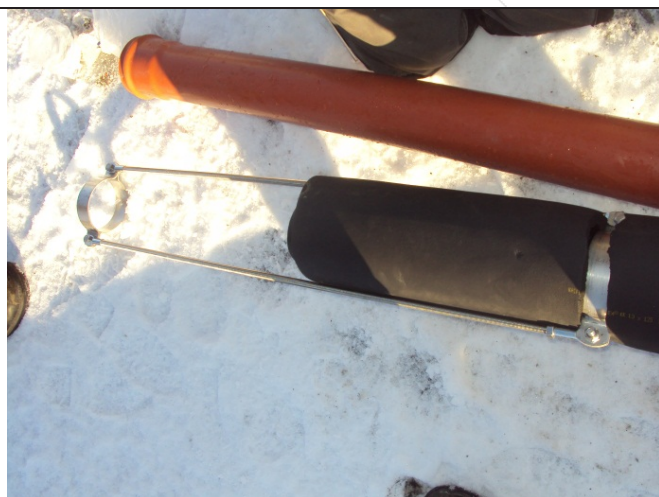
17.11.2010 Olafs bilde  
Støttefot montert på isolert nedforingsrør i sluk-kanal.  
Dette for å løfte rørfoten litt i forhold til pukkseng.

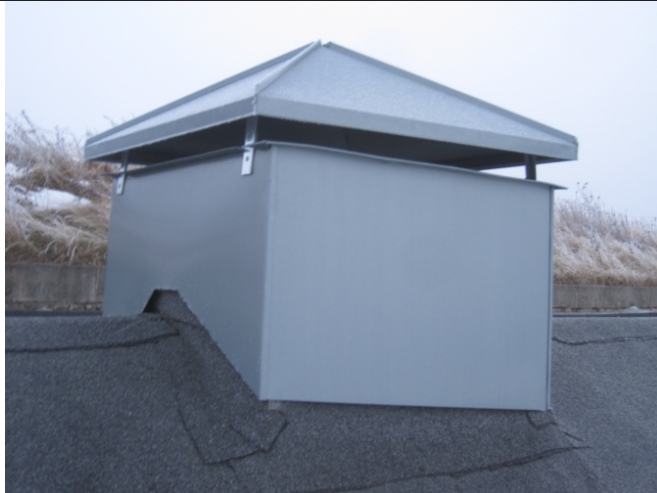
8.12.2010  
Forhold ved overtagelse.

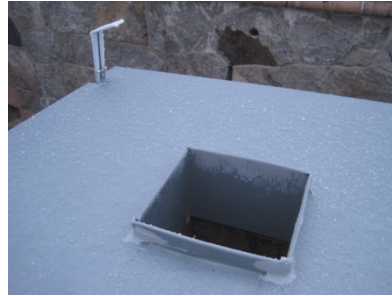
19.1.2011  
Ny takhatter ble godkjent med patinert sink.

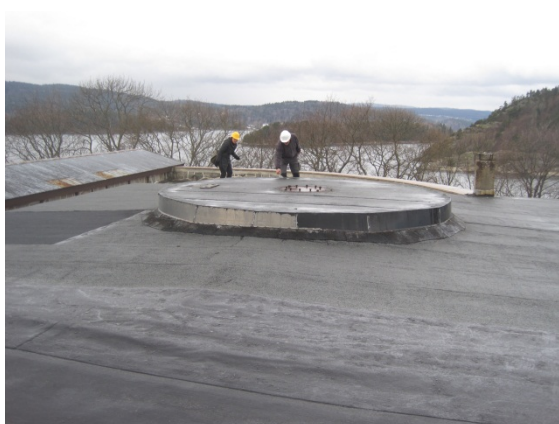
Før utbedring, 2010

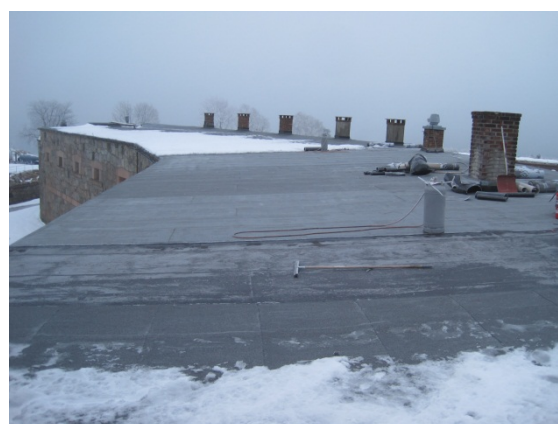
Under utbedring, 2010

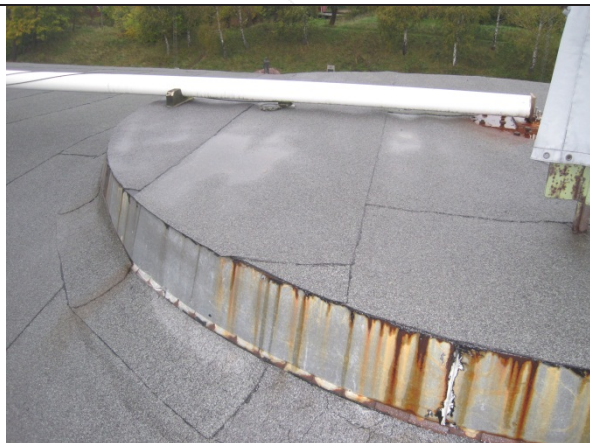
6.10.2010  
Beslagsløsning før oppstart

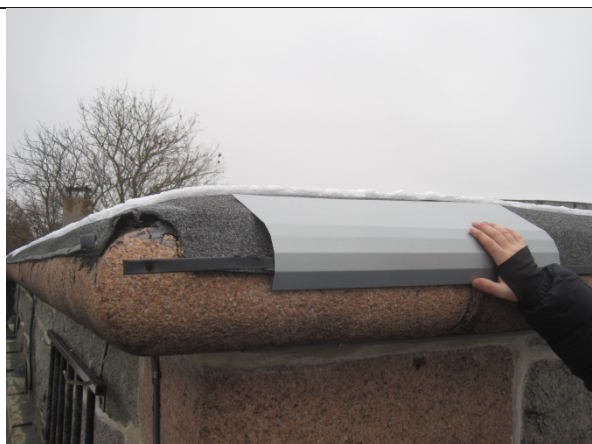
17.11.2010  
Vurdering av forslag til avslutningsbeslag under papp for bedre feste av papp på avrundet granittkant.

Det ble besluttet å opprettholde eksisterende prinsipp med limt asfaltpapp mot eksisterende papp.

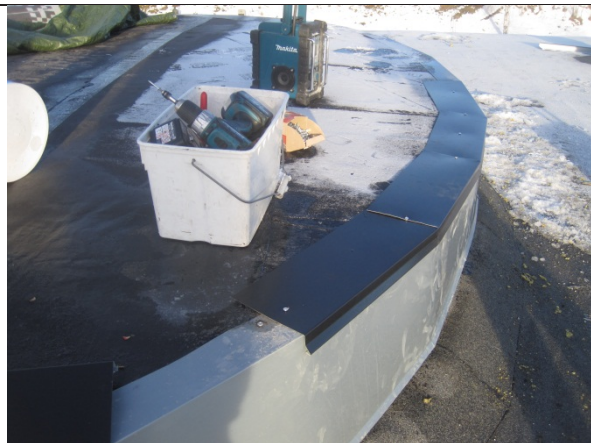
2.2.2011  
Plastisolforsøk for feste av papp ble avslått.  
Også pga at patinerte sintbeslag var montert  
ble alt fjernet.

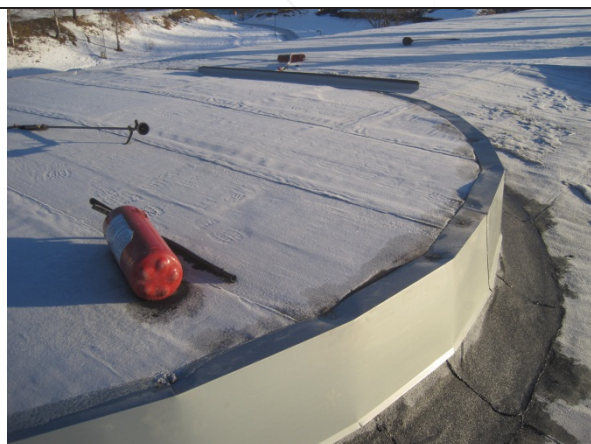
2.2.2011  
Ferdig beslått og venter på overpapp.  
Plastisol og patinerte beslag ble fjernet.

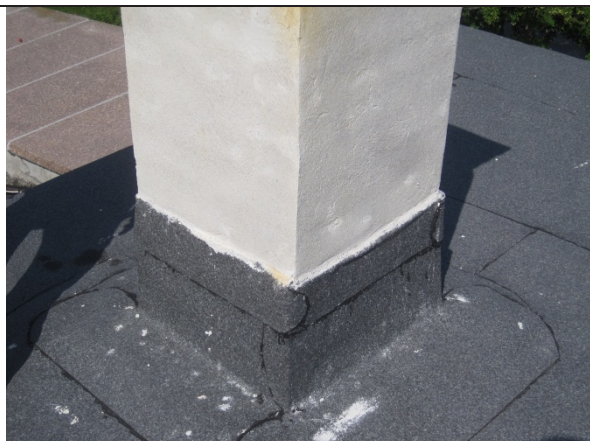
2.8.2011  
Pipe ved vestre Kvadrant mangler fortsatt fotbeslag.

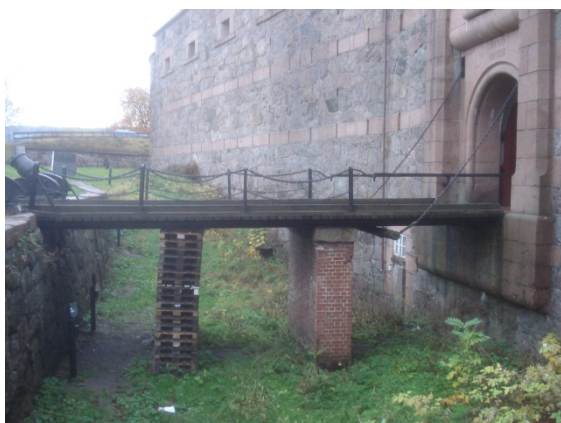
Før utbedring, 2009

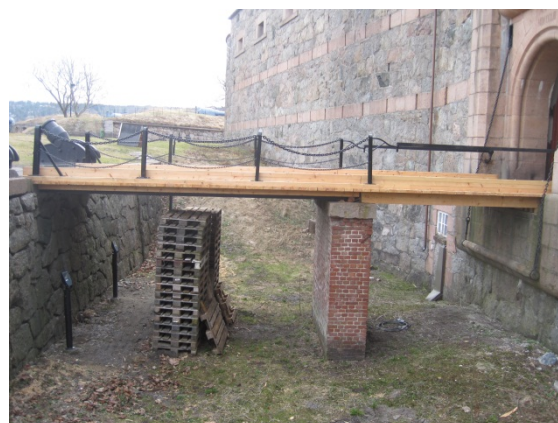
Etter utbedring, 2010

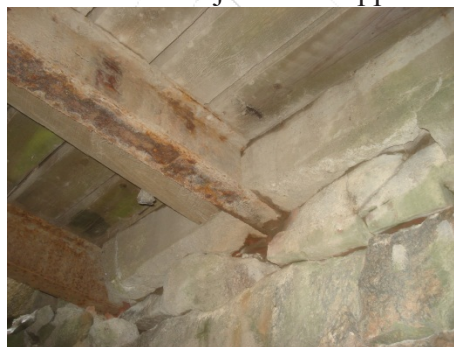
20.1.2010  
Murskader i landkar på landsiden og i midtbærer

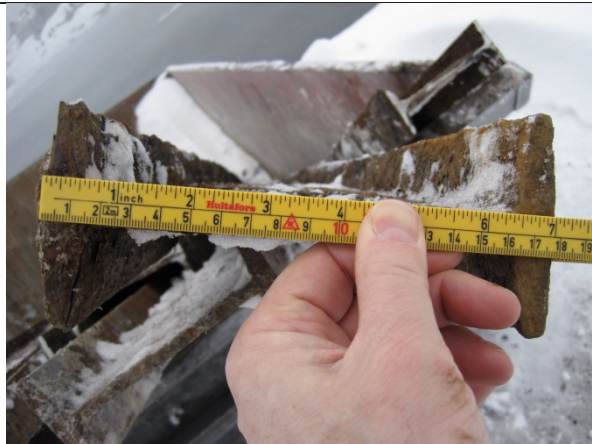
24.2.2010  
Dimensjon gamle bjelker.

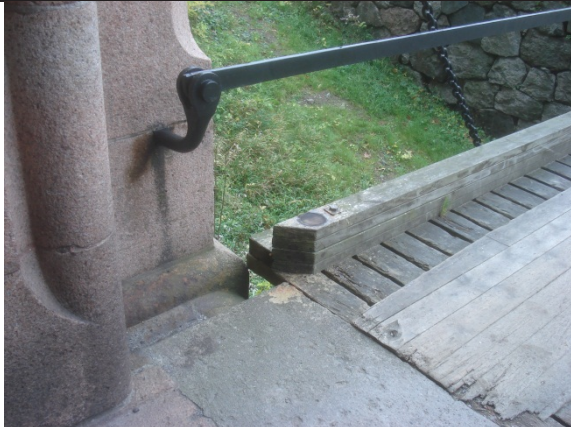
24.3.2010  
Ny detalj der vindebroen går helt inn i  
smyget.

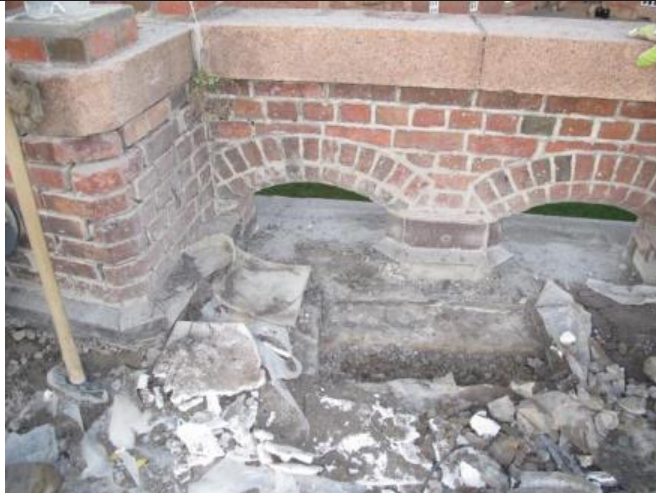
Øvre deler av veggen og gesimsen mot Diamantgraven hadde frostskafer og deformasjon. Veggen var spekket med sementmørtel hadde løse og oppsprukne fuger. Mot Borggården var både teglstein og fuger i ballustraden frostskafer.

2011  
Bilde av ballustrade tatt mot borggården.

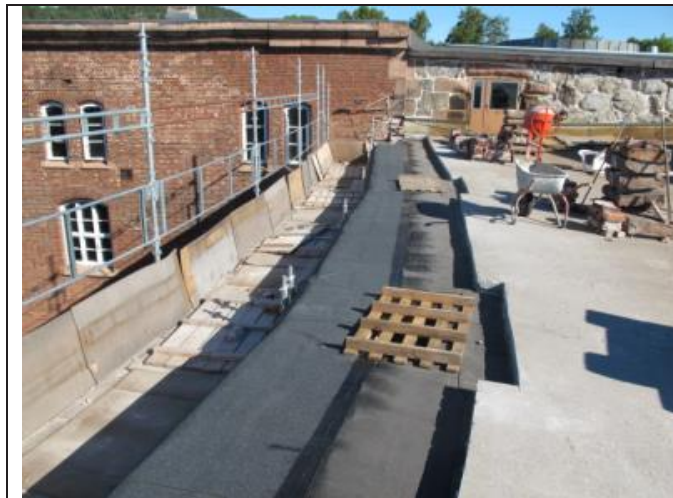
16.07.2014  
 Betongkant er fjernet og nytt membran påsveiset . Østside inn mot Borggård

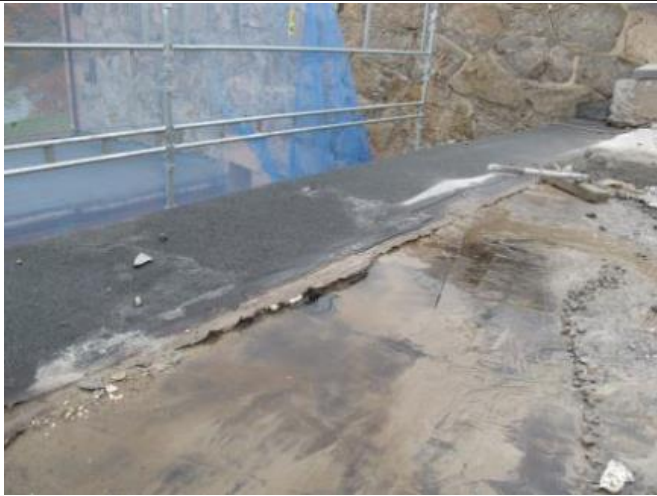
16. 15.10.2013  
Membranet er avdekket ut mot  
diamantgraven.

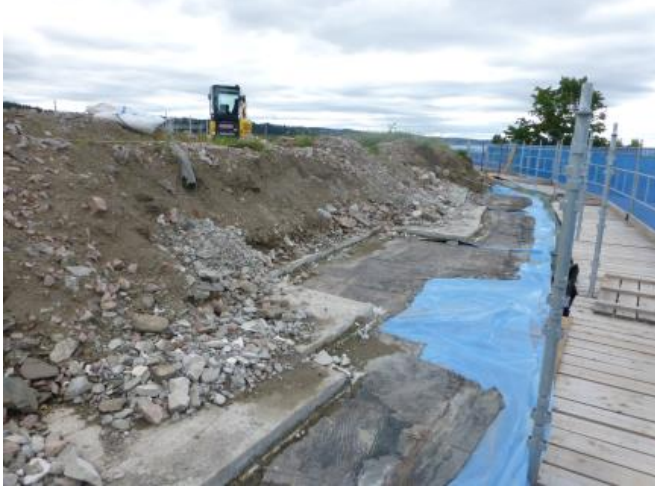
15.08.2013 Avdekket gesims  
mot diamantgrav.  
Membranet er avdekket ut mot

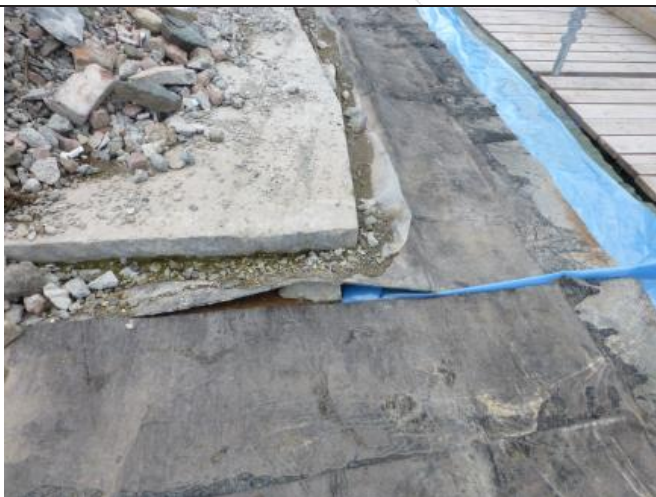
15.08.2013  
Membranet er avdekket ut mot  
diamantgraven. Her vises skjøt  
hvor man prøvegravde opp hele  
tverrsnitt til granittmur.

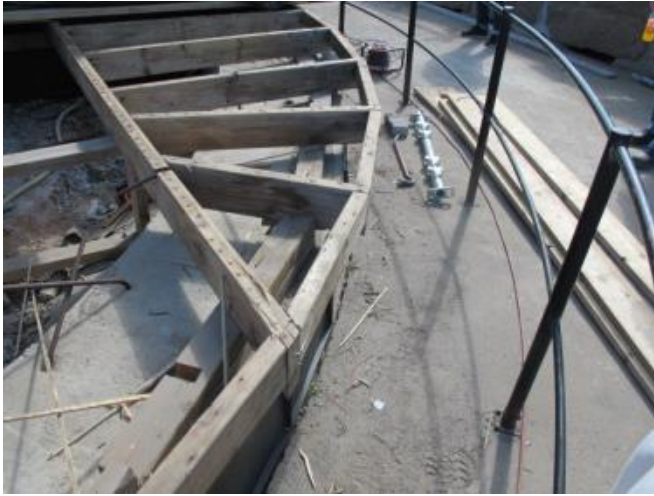
På tårnhuset ble det registrert betydelige lekkasjer inn i trappen som følge av at detaljer på beslag og valg av materialer og løsninger ikke var tilfredsstillende. Av samme årsak ble det avdekket skjulte råteskafer i trekonstruksjoner.

30.05.2014  
Åpen konstruksjon

Dårlige detaljløsninger og feil bruk av materialer på tårnhuset har resultert i lekkasjer og råteskader på underliggende konstruksjoner. Ny løsning med tekking av vegg og tak med kobberplater ble derfor valgt. Forbedrede beslagsløsninger og lufting bak ytterkledningen for å unngå kondensproblemer.

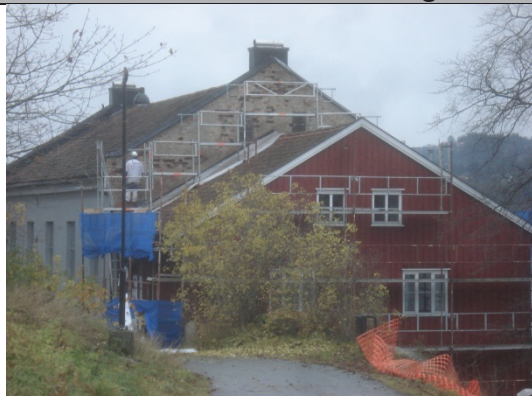
Gavlveggen mot sør er i spesielt dårlig forfatning. Trolig er gavlveggens opprinnelige puss hel eller delvis erstattet da tilbygget ble oppført. Gesimsen er forenklet uten den doble profillisten som sees på nordgavlen. Øverst i gavlen er det mye bortfall av puss og blottlagte skader i underliggende teglstein. Trolig finnes det rester av den eldre kalkpussen bevart under den krakelerte og delvis løsnete puss. Hele gavlspissen har sammenhengende sprekksystemer, løsnet puss og avflassende maling.

3.11.2009  
Oppstart gavl i regi av Buer&Bratfoss

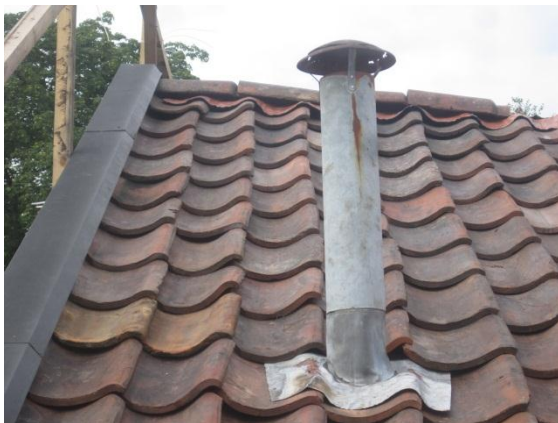
12.9.2011 Huntonittplater fjernet

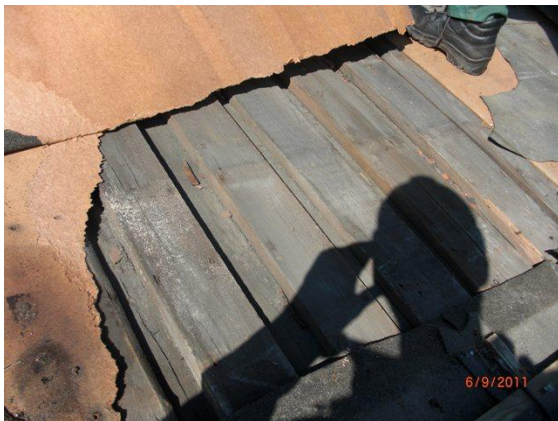
6.9.2011 Huntonitt-plater på gymsal

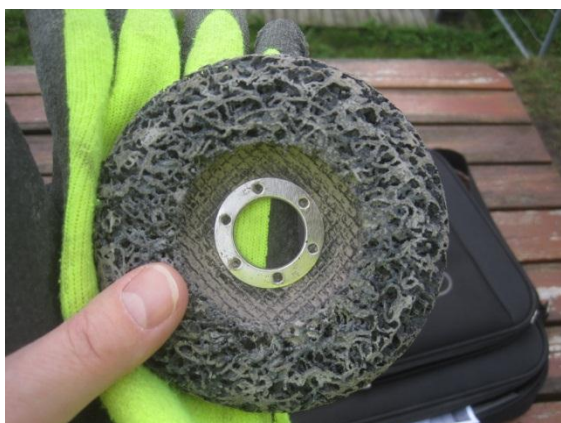
8.5.22012 Slippepute for å fjerne tjærelignende belegg

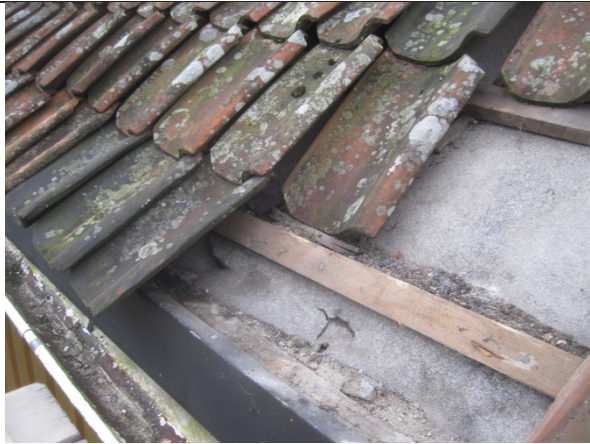
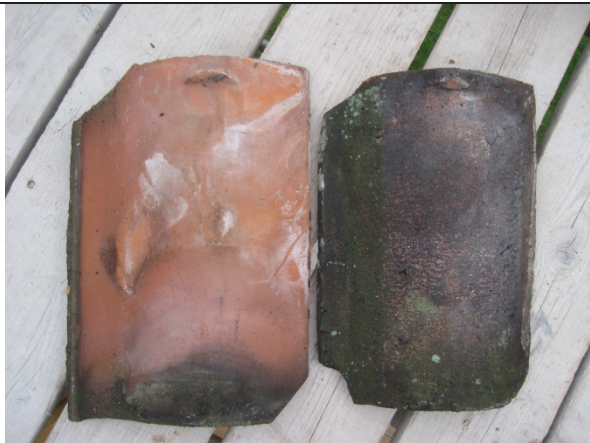
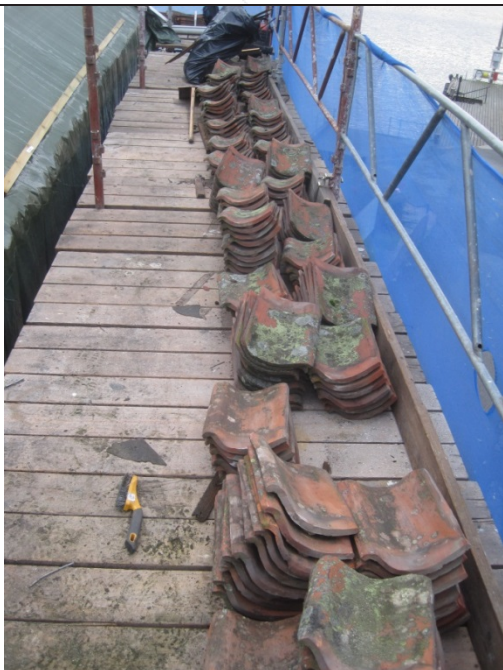
Forskjellig steinstørrelser på samme tak

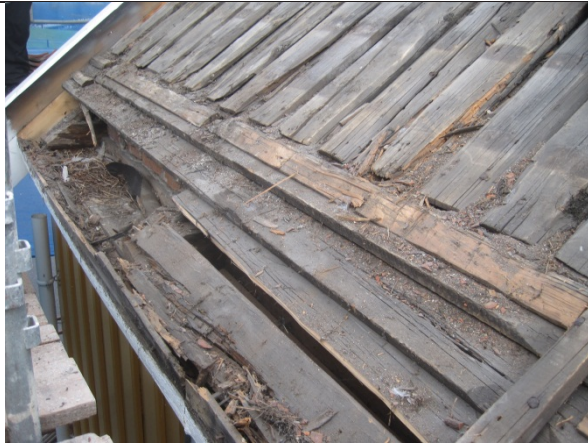
Tilstand på taktro ble synlig når takpapp var fjernet.

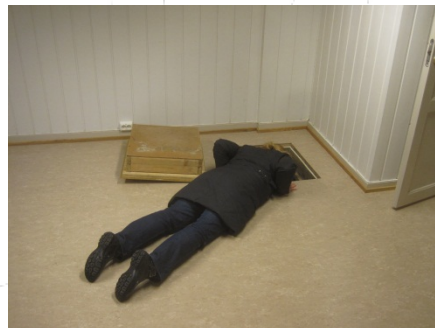
7.11.2011  
Råteskader i gulvbjelker holdes under oppsikt.  
Mycoteam-rapport om tiltak følger vedlagt.

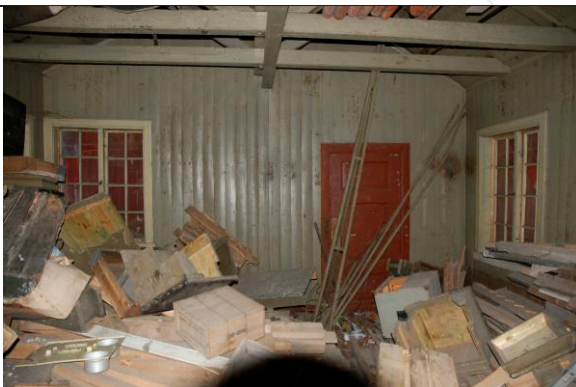
2008/2009  
Stående panel på innside yttervegger i  
verksted.

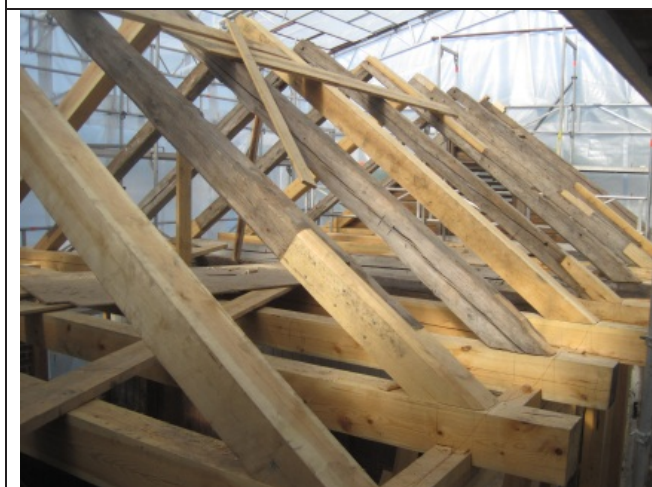
Reparerte taksperrer

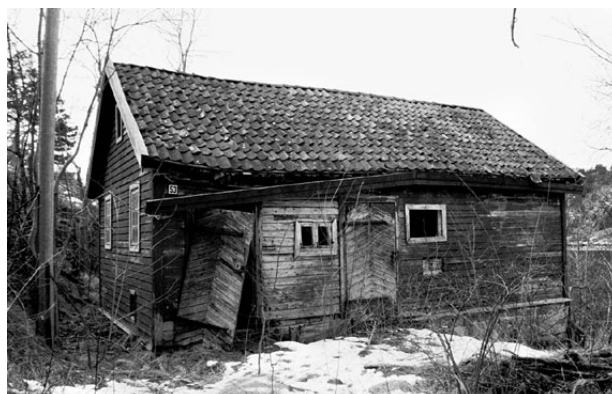
Før utbedring

Bygningen står i dag uten bruk, og er sperret av pga fare for sammenfall. Det er registrert mye råteskader og brudd i konstruksjoner. Bygningen har betydelig omfang av originale bygningsdeler. Viktig aspekt ved restaurering av denne bygningen er å forsøke å finne deler som fortsatt kan brukes. Strakstiltak bør være å sikre bygningen fra total sammenrasing.

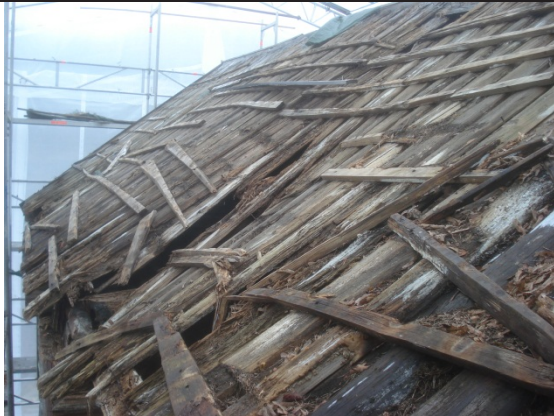
13.11.2009  
Taket etter at takstein var løftet ned.

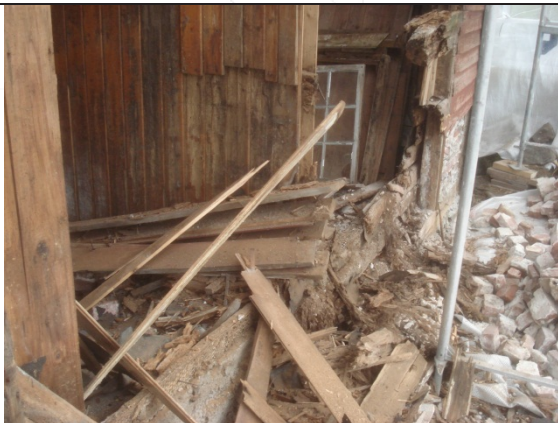
2.12.2009.  
Utmurt bindingsverk i stall revet for gjenoppføring

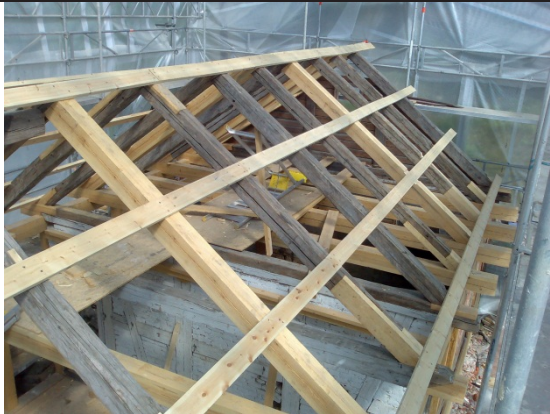
23.6.2010.  
Rehabiliteret bærekonstruksjon i tak

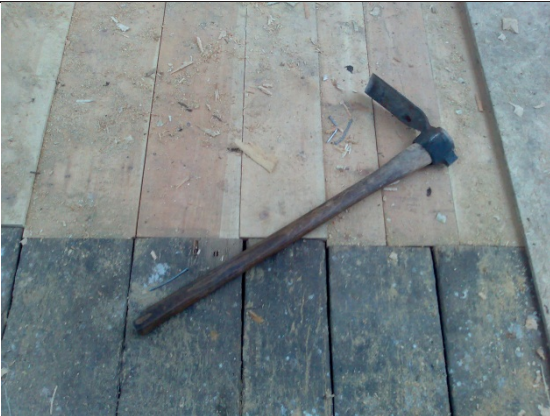
30.6.2010.  
Utbedring av deler av tregulv i hønehuset

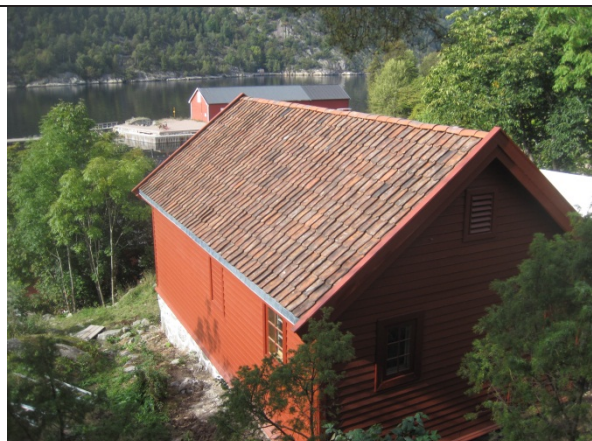
20.9.2010  
Ferdig.

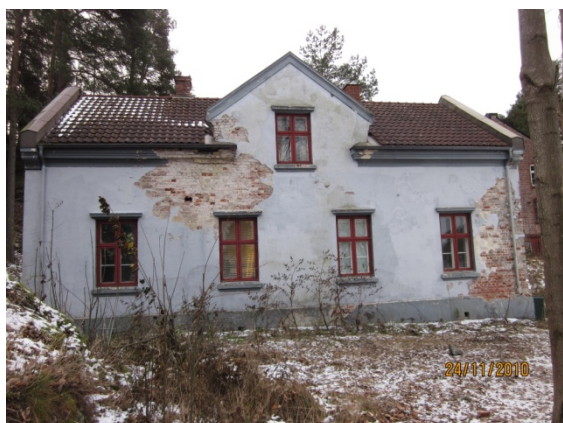
Før utbedring (2010)

Bygget er ikke i bruk nå og fremstår som meget slitt og forfallent. Natursteinsmur og teglstensmur, som starter under terreng, har medført stort oppsug av fukt og omfattende skader i vegg.

2-steins murvegg, pusset utvendig er påført en rekke organiske malinger og det er meget omfattende fuktskader i vegger med løs puss, råteskadede vinduer og generell dårlig overflatebehandling.

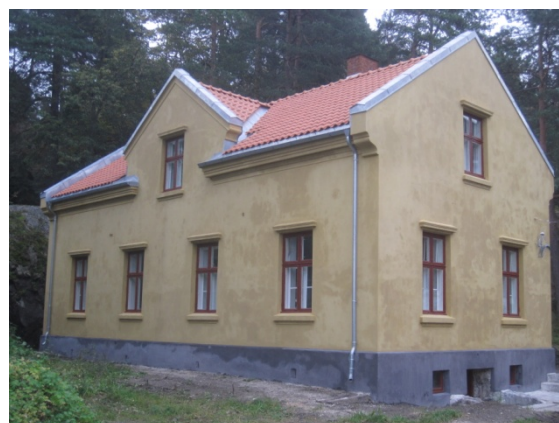
Etter utbedring (2011)

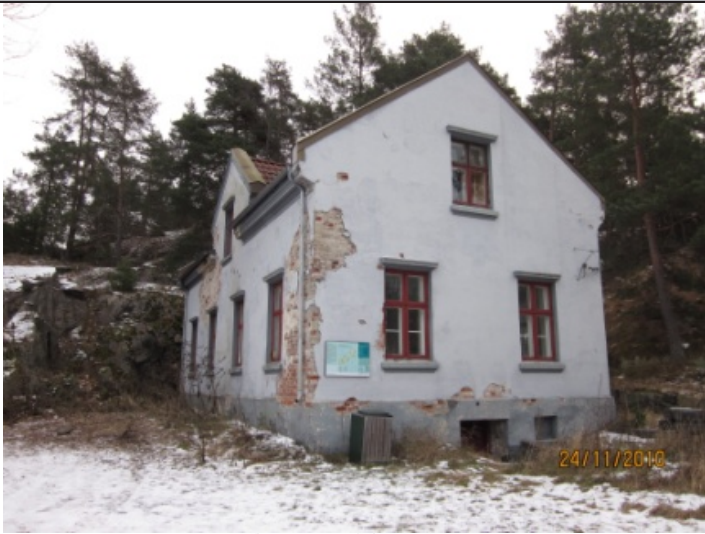
2010.11.24  
Oversiktsbilde før arbeidene ble igangsatt.

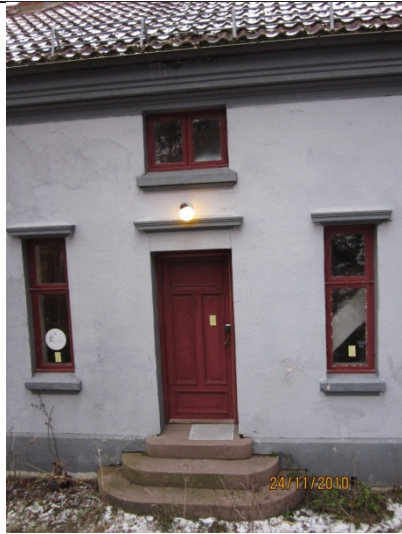
2010.11.24  
Inngangsparti

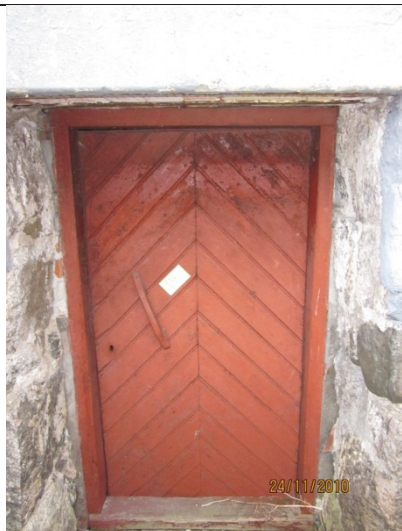
2010.11.24  
Inngangsdør til kjeller

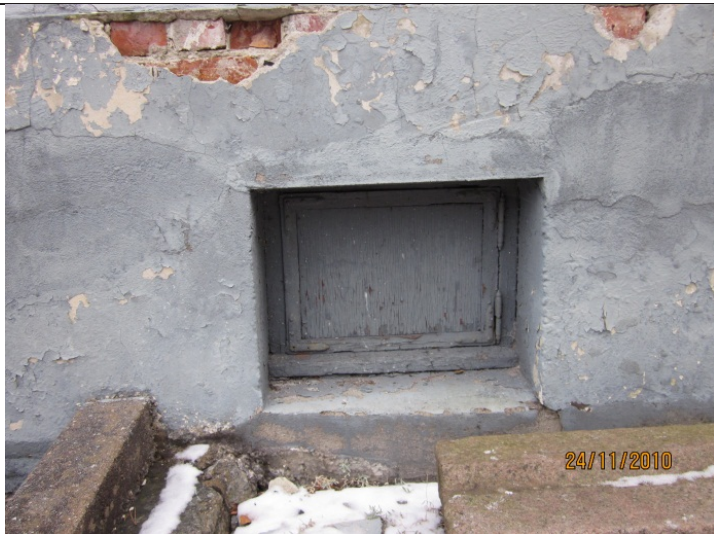
2010.11.24  
Blendet gammelt vindu til  
kjellerrom ble gjenåpnet.

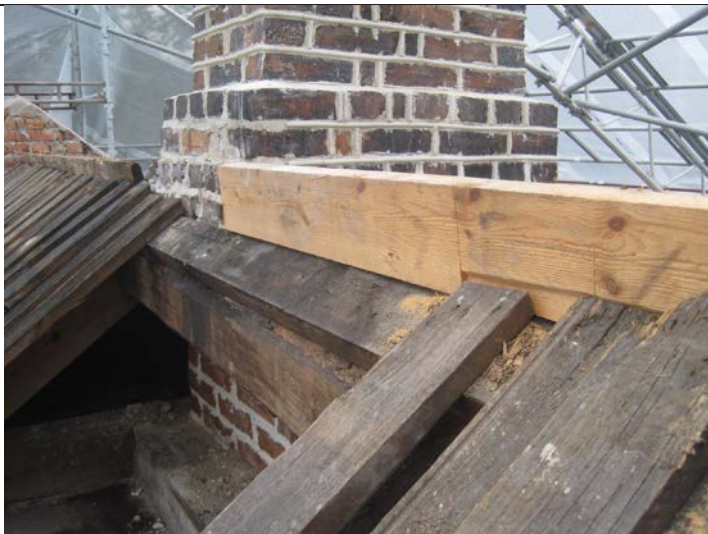
2011.07.20  
Deler av mønekam ble fornyet

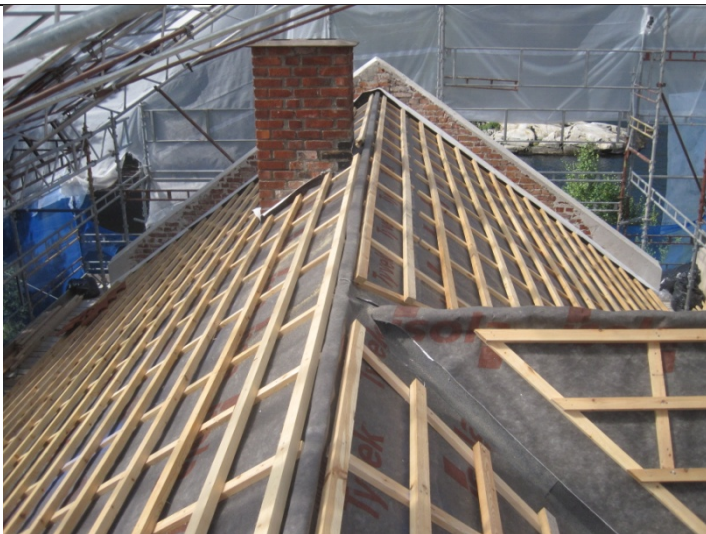
2011.08.12  
Ny papp, sløyfer og lekter montert.

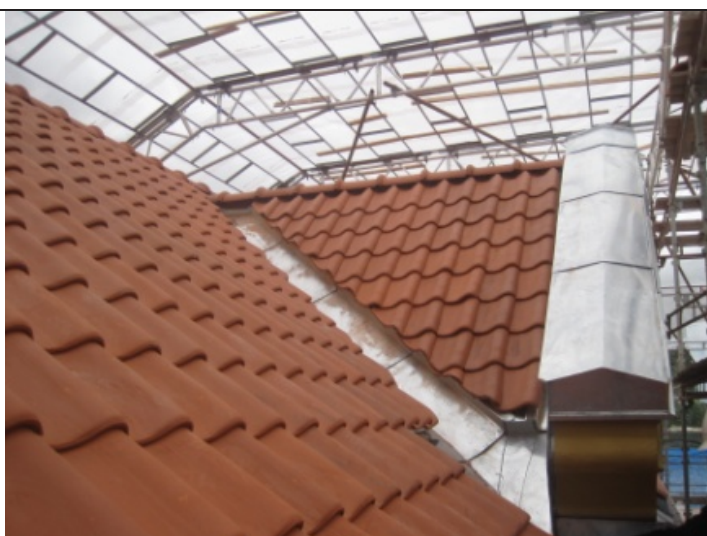
2011.08.31  
Kilrenne, kronebeslag og takstein ferdig.

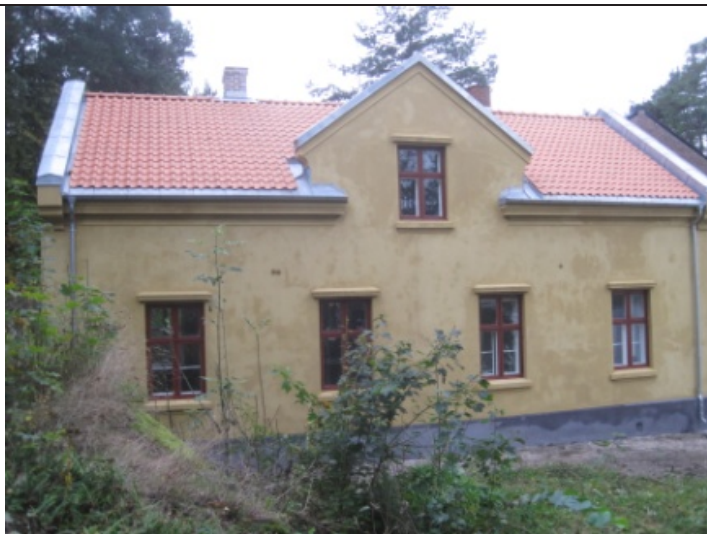
2011.09.28  
Bygningen ble malt med kalkmaling på puss og linoljemaling på vinduer.

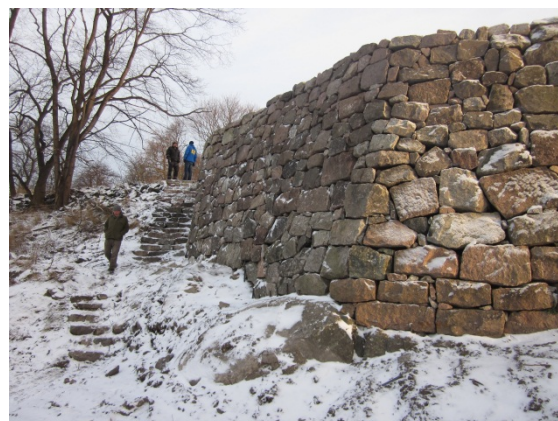
Mur ved Skinnebakken, etter tiltak

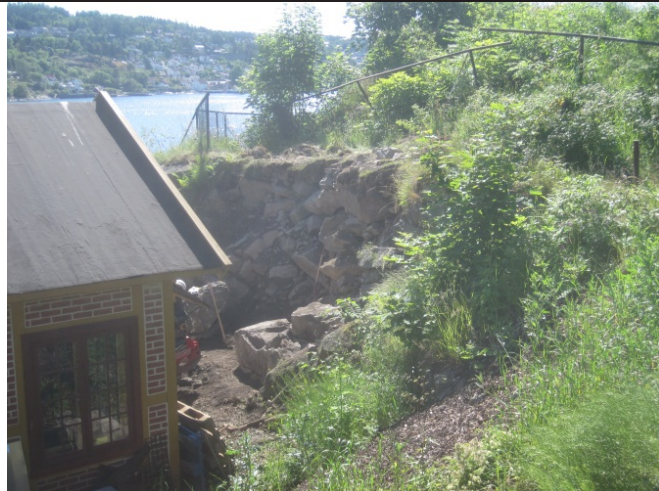
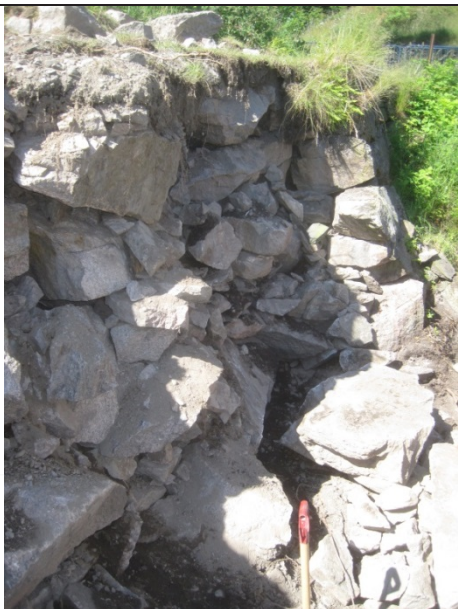
Eksisterende bakmasser besto av  
forholdsvis store enkeltsteiner

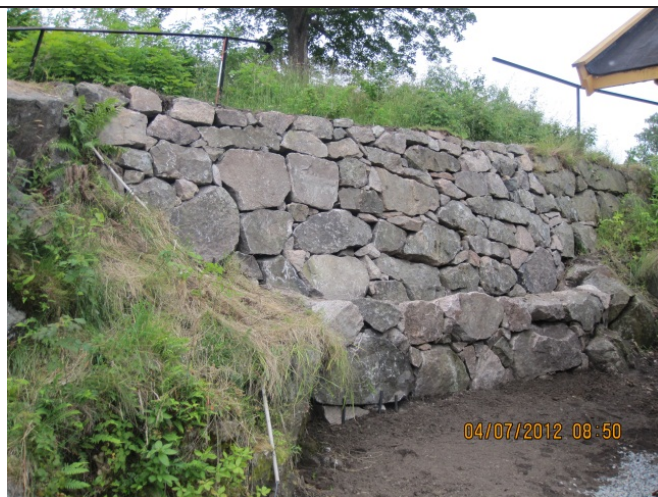
Ferdig med liten benk/hylle etter lokalt ønske

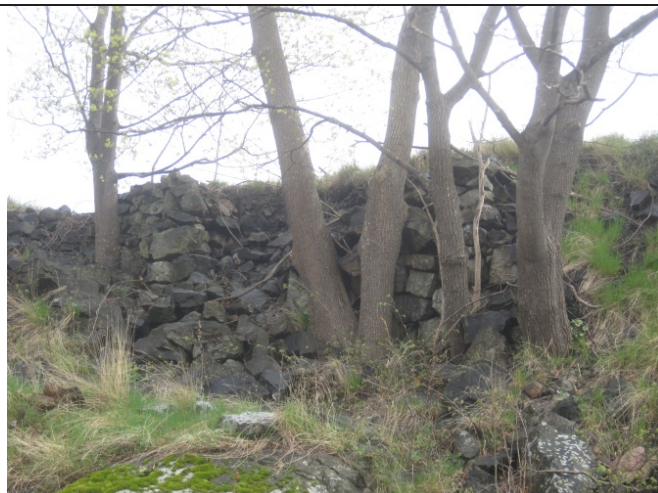
Befaring ved oppstartsmøte

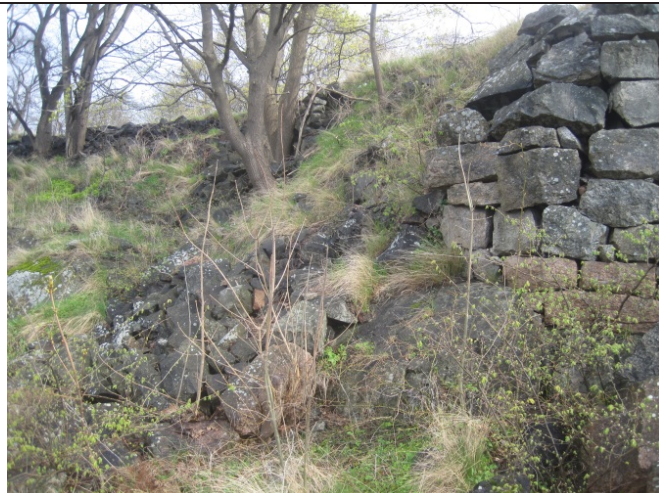
Hele hjørnet og midtparti mot vei hadde rast ut

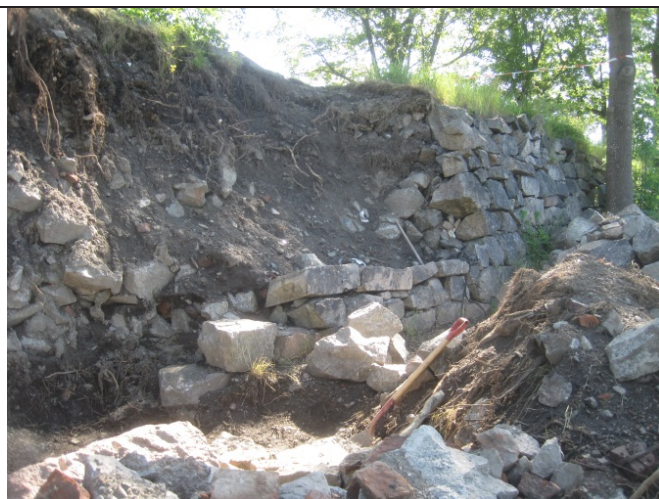
20.6.2012  
Demontering og opprydding igangsatt

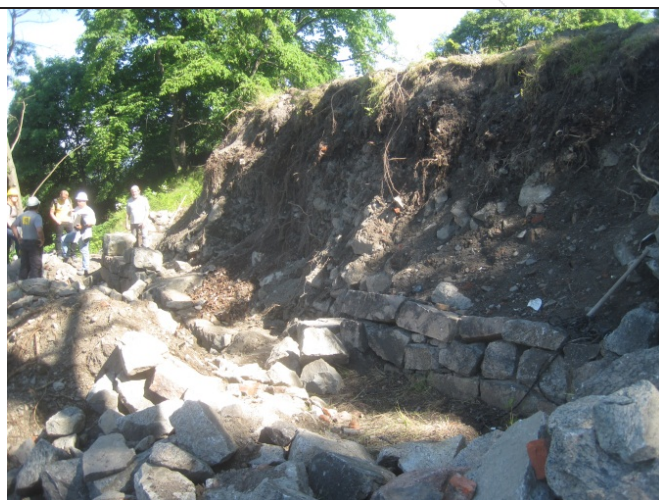
En forholdsvis høy skråning med telefarlige masser ble avdekket når muren var demontert. Det var også jordlagforskjeller som indikerte at den øverste meteren var blitt oppfylt senere.

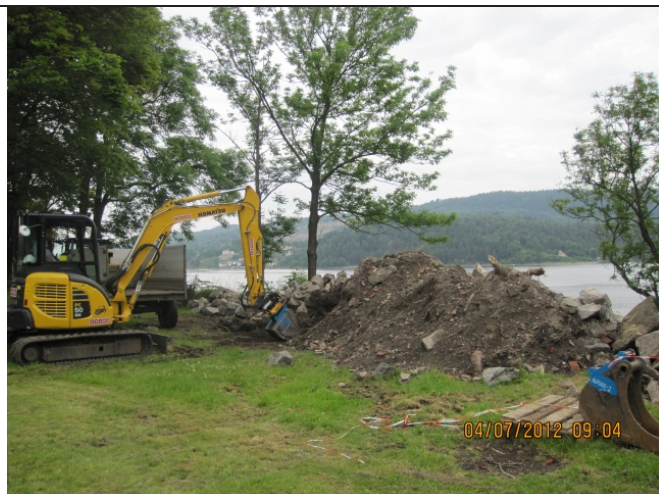
4.7.2012  
Løsmasser gravet opp til planum på oversiden.  
Horisontal dybde ca 2,5 m for oppfylling med telesikre masser.

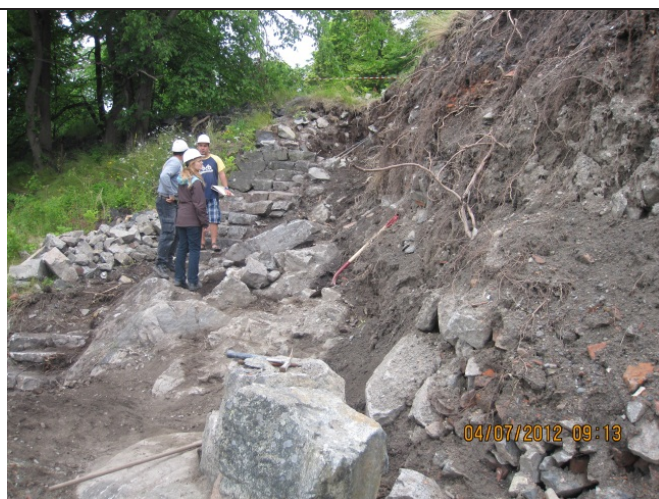
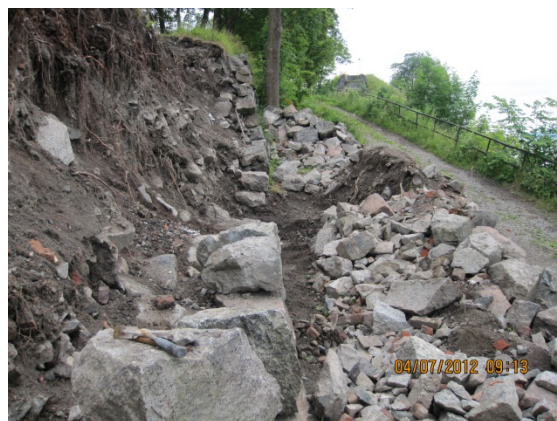
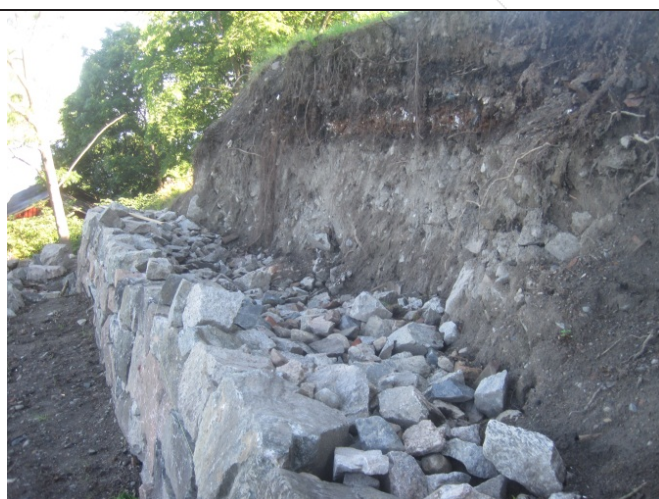
1.8.2012  
Fotlinje og nederste meter ferdig oppført.  
Prosjektet måtte da ta pause i påvente av tiltransport av nye masser. Nye masser var medtatt som en opsjon i kontrakten.

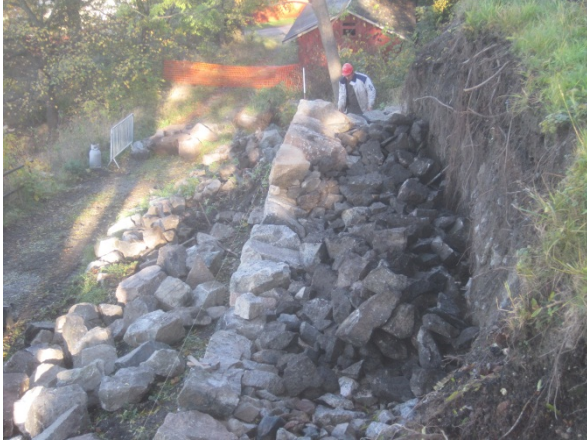
10.10.2012  
Arbeidet har startet opp ved å utsortere steiner fra eksisterende fyllmasser.
