# OSCARSBORG FESTNING

Sluttrapport  
2009 — 2014

Ekstraordinært vedlikehold

## Ekstraordinært vedlikehold på Oscarsborg festning

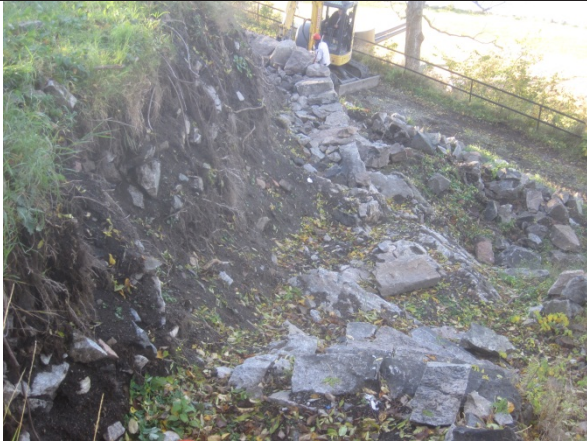
Det ble etter hvert et ønske om å rehabilitere en gammel stikktrapp . Dette ble gjennomført ved omstabling av eksisterende steiner, satt løst på fylling.

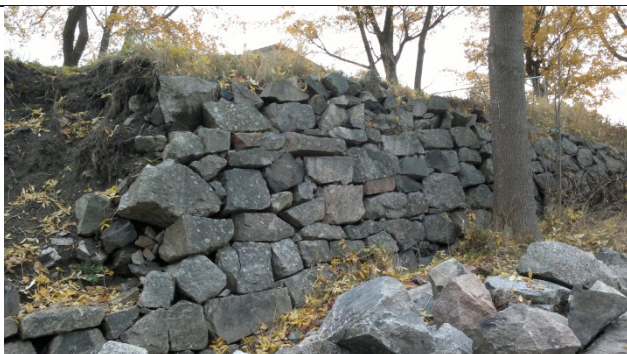
Et parti ved treet ble også omstabet etter påvisning fra RIB, for å få en enhetlig og stabil mur.

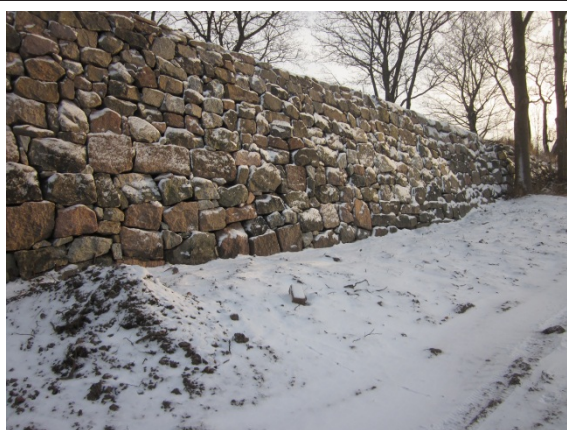
5.12.2012 Ferdig omstabet

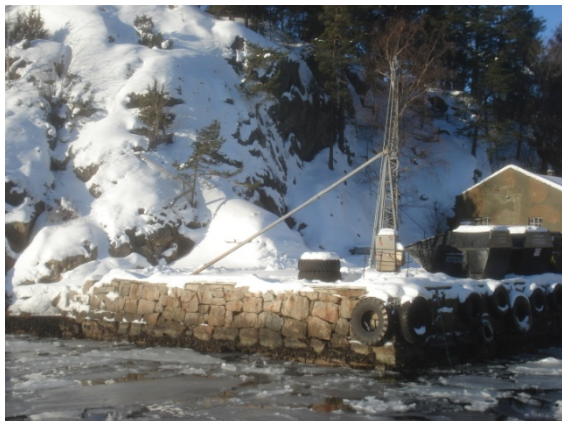
Før utbedring (10.02.2010)

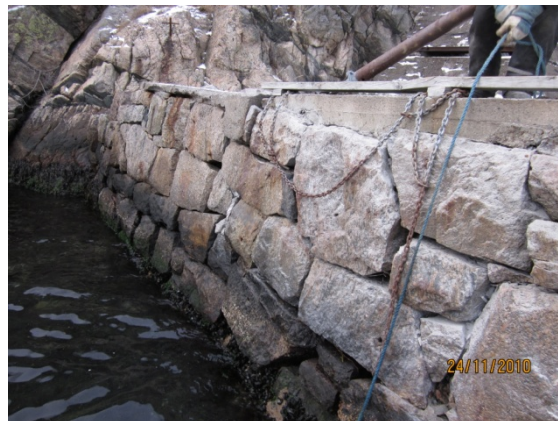
Etter utbedring (24.11.2010)

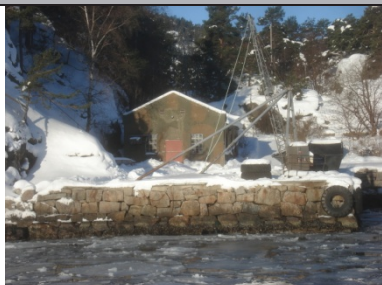
2010.02.10  
Kaien benyttes for utskiping av avfallscontainere.  
Innfesting av svingkranen er i skrøpelig forfatning men denne var ikke prioritert i prosjektet.

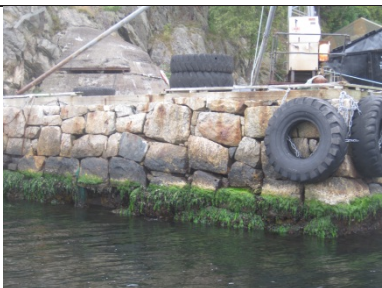
2010.09.08  
Ved lav vannstand kunne man observere at bunnsteiner i frontmuren hadde rast ut i sjøen.

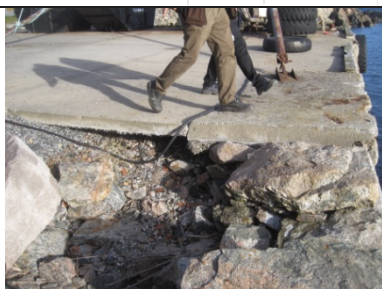
2010.10.20  
Opprinnelig var det planlagt at betongdekket skulle pigges opp, men dette ble ikke iverksatt da entr. kunne reparere steiner i vannlinjen fra gravemaskinen på kaikanten.

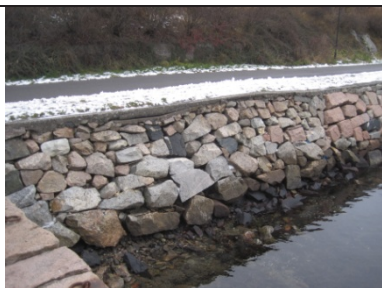
2010.11.17  
Enkelte løse steiner der høyspentledning kommer i land på øya ble sikret ved omstabling.

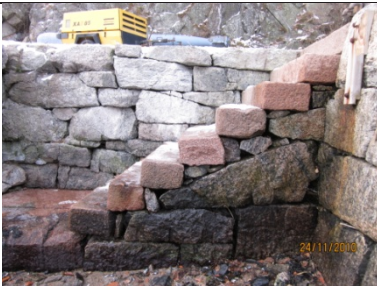
<p>2010.11.24 Ferdig omstabet trapp.</p>

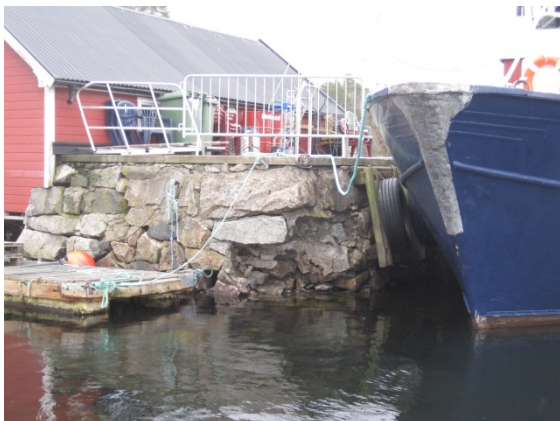
Før utbedring 2010.04.21

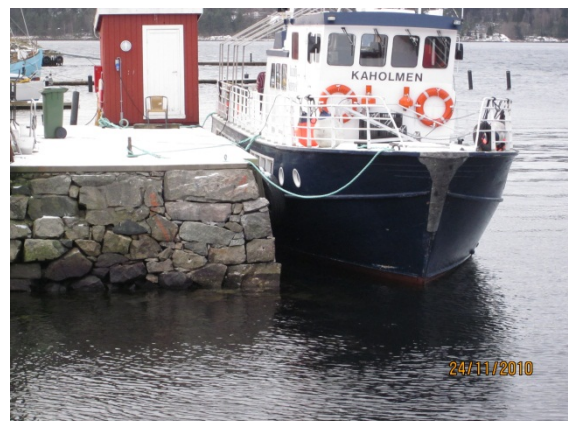
Etter utbedring 2010.11.14

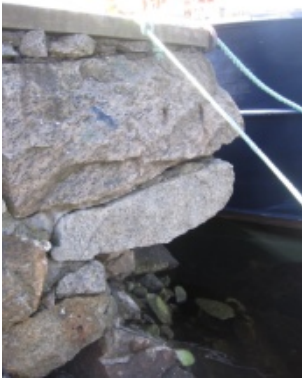
2010.05.05 Den store hjørnesteien hang kun i betongdekket og måtte demonteres.

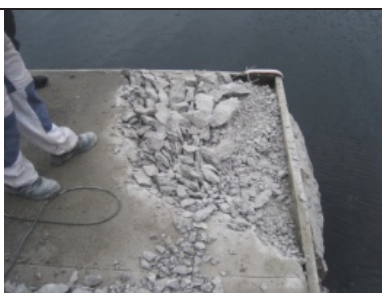
2010.08.18 Prøvepigging for å avklare situasjonen.

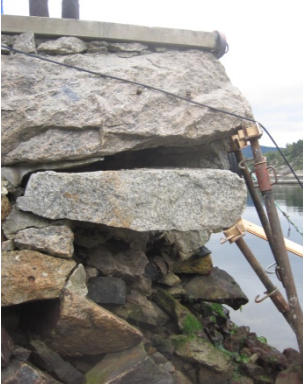
<p>2010.09.08 Understøttelse av steiner mens dekket ble pigget.</p>

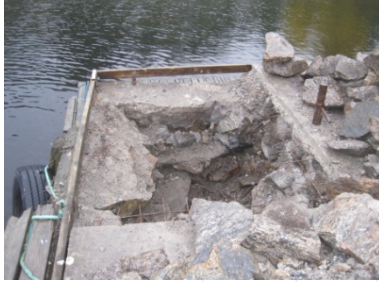
<p>2010.10.06 Betongdekket er fjernet og man har gravet seg ned i løsmasser i bakkant av frontmuren</p>

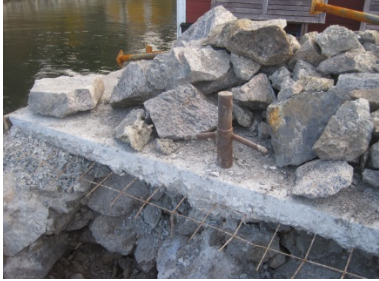
<p>2010.10.20 Pullert var forankret med utstøping nedover i løsmassene.</p>

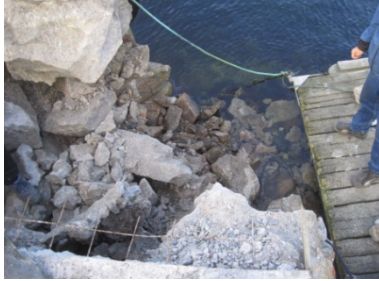
<p>2010.10.20 Hjørne og frontsteiner demontert.</p>

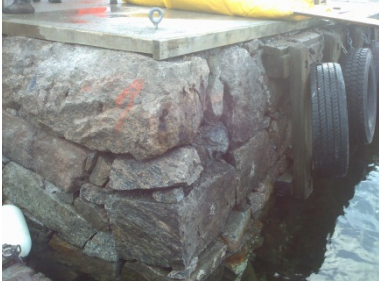
<p>2010.11.3 Hjørne ferdig retablert.</p>

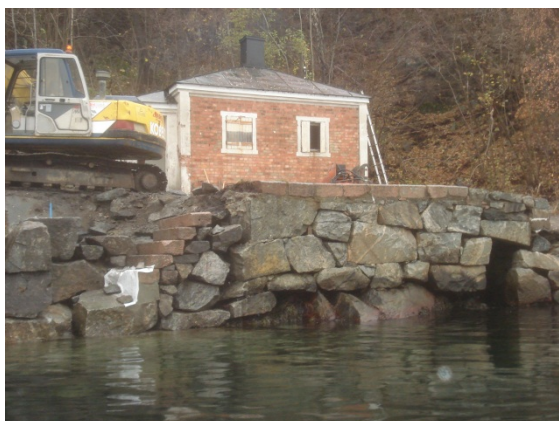
Før utbedring 2009

Stor fare for total utrasing av bryggefronten da deler av steinrekke i vannlinjen hadde rast ut. Skadene på kaikanten reduserte dens kapasitet. Det var behov for å sikre kaien/bryggen og trappen mot videre utrasing.

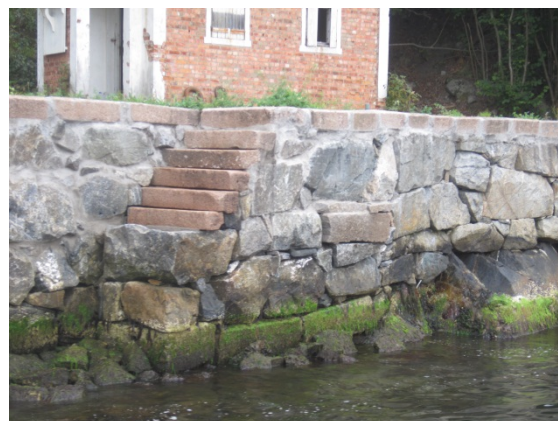
Etter utbedring 2010

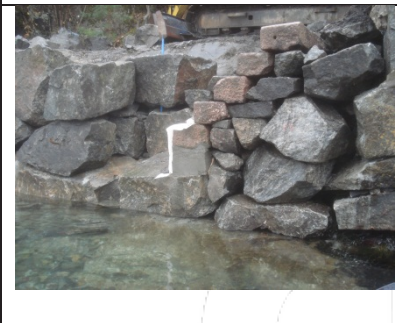
<p>2009.11.03 Tidligbilde av arbeider med trapp.</p>
 	<p>2009.11.18 Bak den demonterte muren var det sterkt skrånende fjell. Dette var en medvirkende årsak til at man valgte å feste steinene med stag til fjellet. I tillegg ble fjellet pigget og sprengt slik at nederste steinrekke fikk et bedre anlegg.</p>

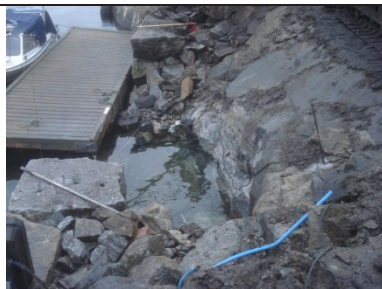
<p>2009.12.09 Avdekket skrånende fjell etter at bakmasser er gravet bort.</p>

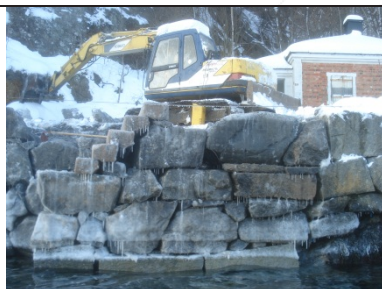
<p>2010.01.06 Det ble tilført 3-4 nye granittsteiner fra Jogra i Skjeberg. Disse ligger som første steinrekke i vannlinjen.</p>
 	<p>2010.01.20 Maskiner som ble benyttet.</p>

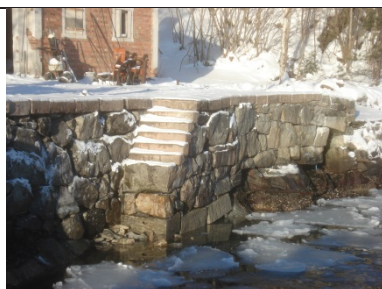
<p>2010.02.10 Ferdig omstabet trapp.</p>

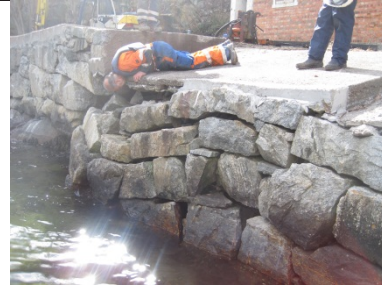
<p>2010.04.21 I løpet av vintermånedene skjedde det en utrasing ved bekkeutløpet.</p>

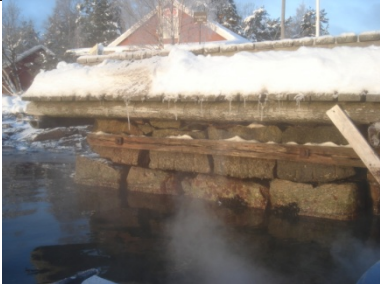
<p>2010.01.06 Tverrbjelke under bryggedekket var ødelagt/forvitret.</p>

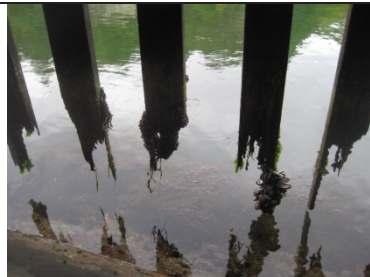
<p>2010.09.08 Kaifront av impregnerte bord var forvitret i vannlinjen. Det ble besluttet at dette ikke skulle fornyes som del av prosjektet.</p>

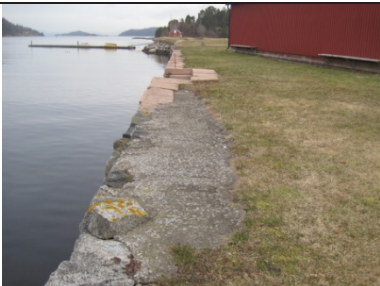
<p>2010.04.15 Betongkappe lukker tidligere hull i nedsunket løsmasse bak frontsteiner.</p>

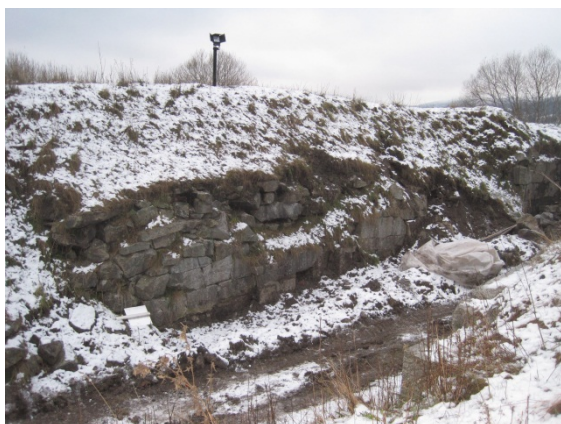
17.11.2010. Før utbedring

Batteriet bærer preg av forfall og mangel på vedlikehold. Endel utrast stein i forstøtninger og sammenraste murer.

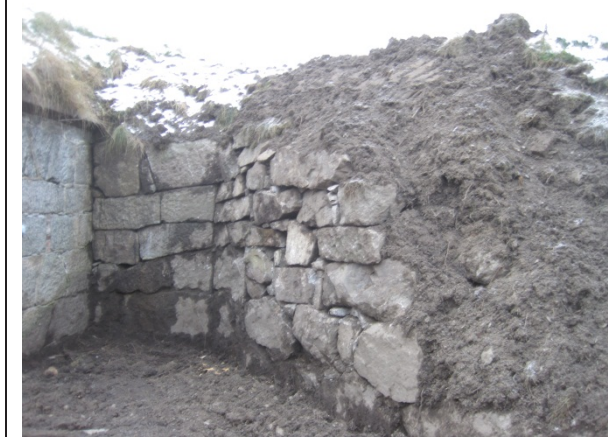
17.11.2010  
Første omstabling ble underkjent

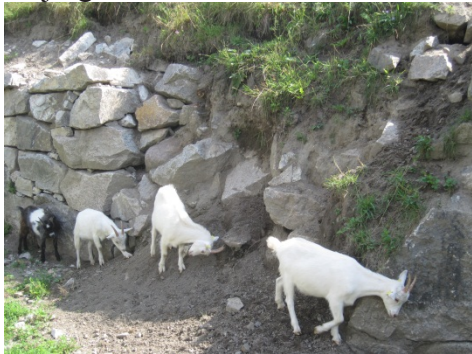
<p>8.12.2010 Overtagelse</p>
 	<p>6.7.2011 Mindre utrasinger pga geitebrigadens herjinger</p>

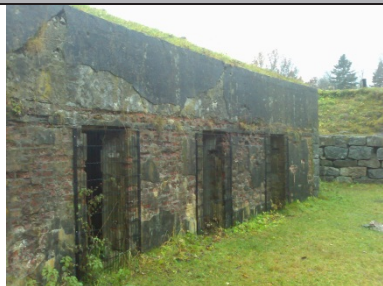
2009.11.03  
Oversiktsbilde av mur før arbeidene ble igangsatt.  
Avskallinger av teglmurverk og avsperrede dekningsrom.

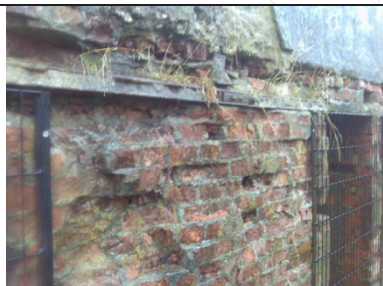
2009.11.03  
Nærbilde av tilstand før arbeidene ble igangsatt.  
Over åpninger skimtes innmurte stålbjelker.

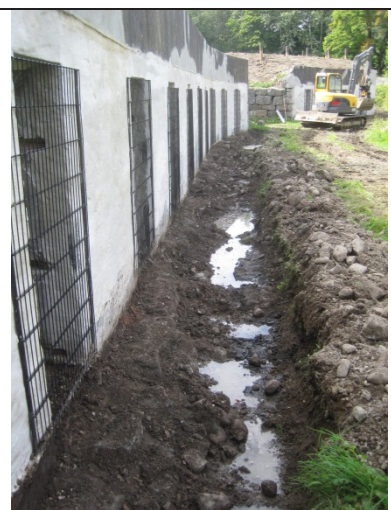
2011.08.17  
Utgraving for drenerende grøft langs mur. Teglmurverk står på store natursteiner som fundament.

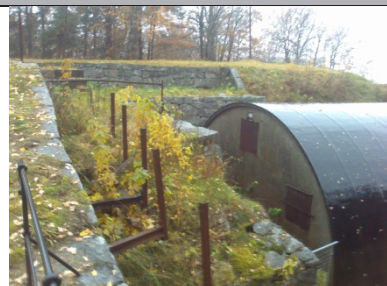
Korroderte stålbjelker. Noen var så skadet at de hadde falt ned på bakken.

2009.11.03  
 Lokalisering av bjelkebraketter for tidligere gangbane

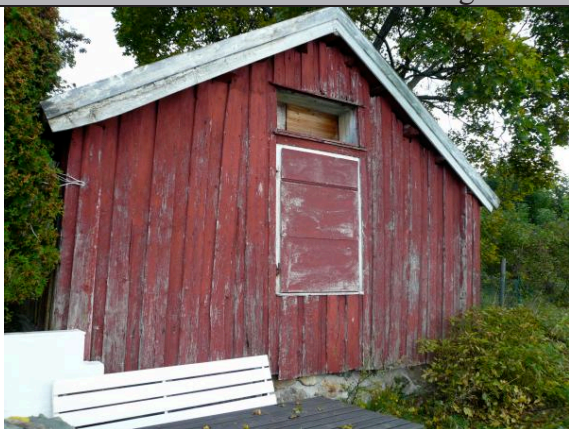
25.9.2007  
Førtilstand

Råtesituasjonen var vesentlig verre enn forutsatt. Foruten takkonstruksjon var laftekasse og gulv også skadet av råte. Arbeidene som skulle utføres etter normale retningslinjer for antikvarisk rehabilitering var ikke lenger mulig å gjennomføre som forutsatt.

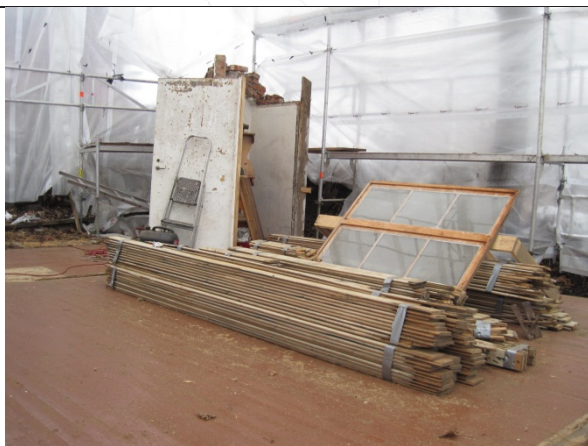
24.3.2010  
Liten aktivitet grunnet  
prosjekteringsavklaring, ny prising og behov  
for bestilling gjennom Endringsavtale.

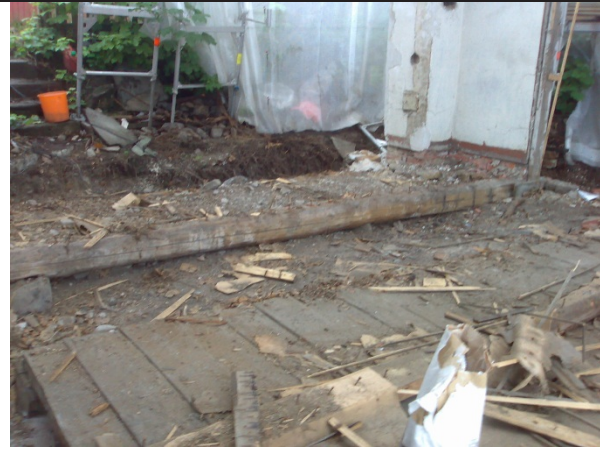
30.6.2010  
Gulvbord fjernet og antatt gammelt naustgulv eksponert.

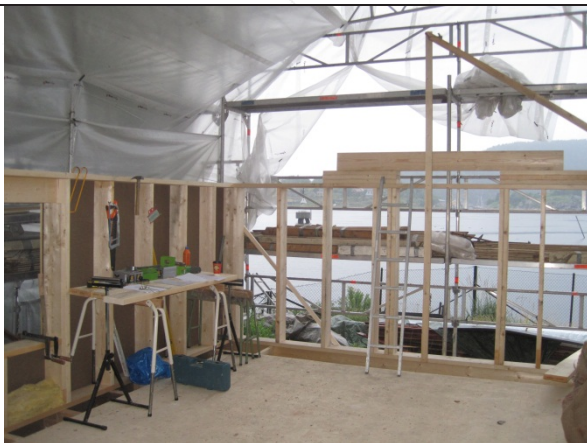
11.8.2010  
Nytt gulvbjelkelag etablert og tildekket midlertidig med plater som arbeidsplattform.  
Vegger under konstruksjon.

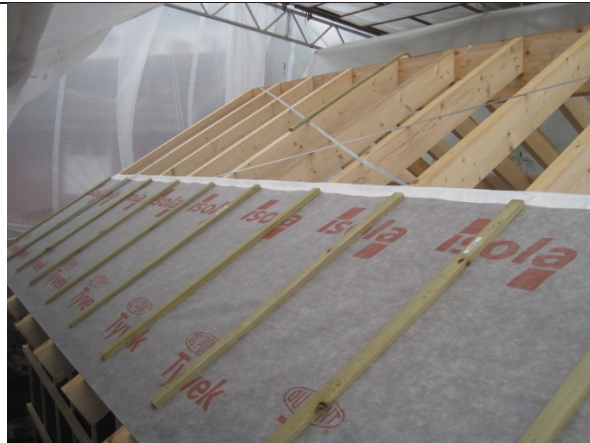
25.8.2010  
Undertakspapp

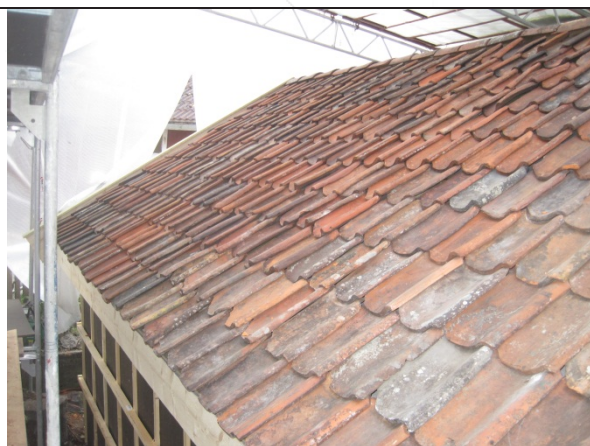
8.9.2010  
Gammel takstein utlagt.

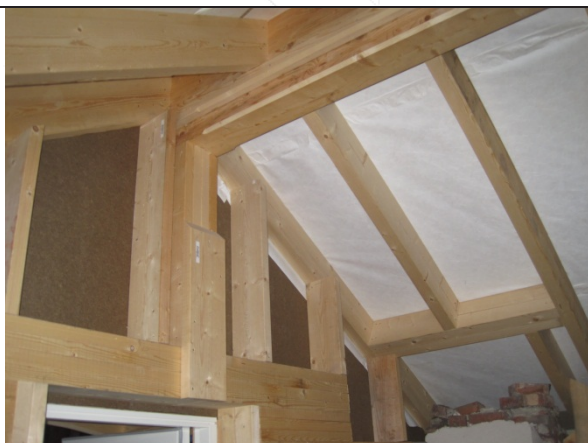
8.12.2010  
Overtagelse med innvendig uisolert råbygg.
